COMUNE DI
VARESE

Piano di Protezione Civile 2022

Rischio Idrogeologico Relazione

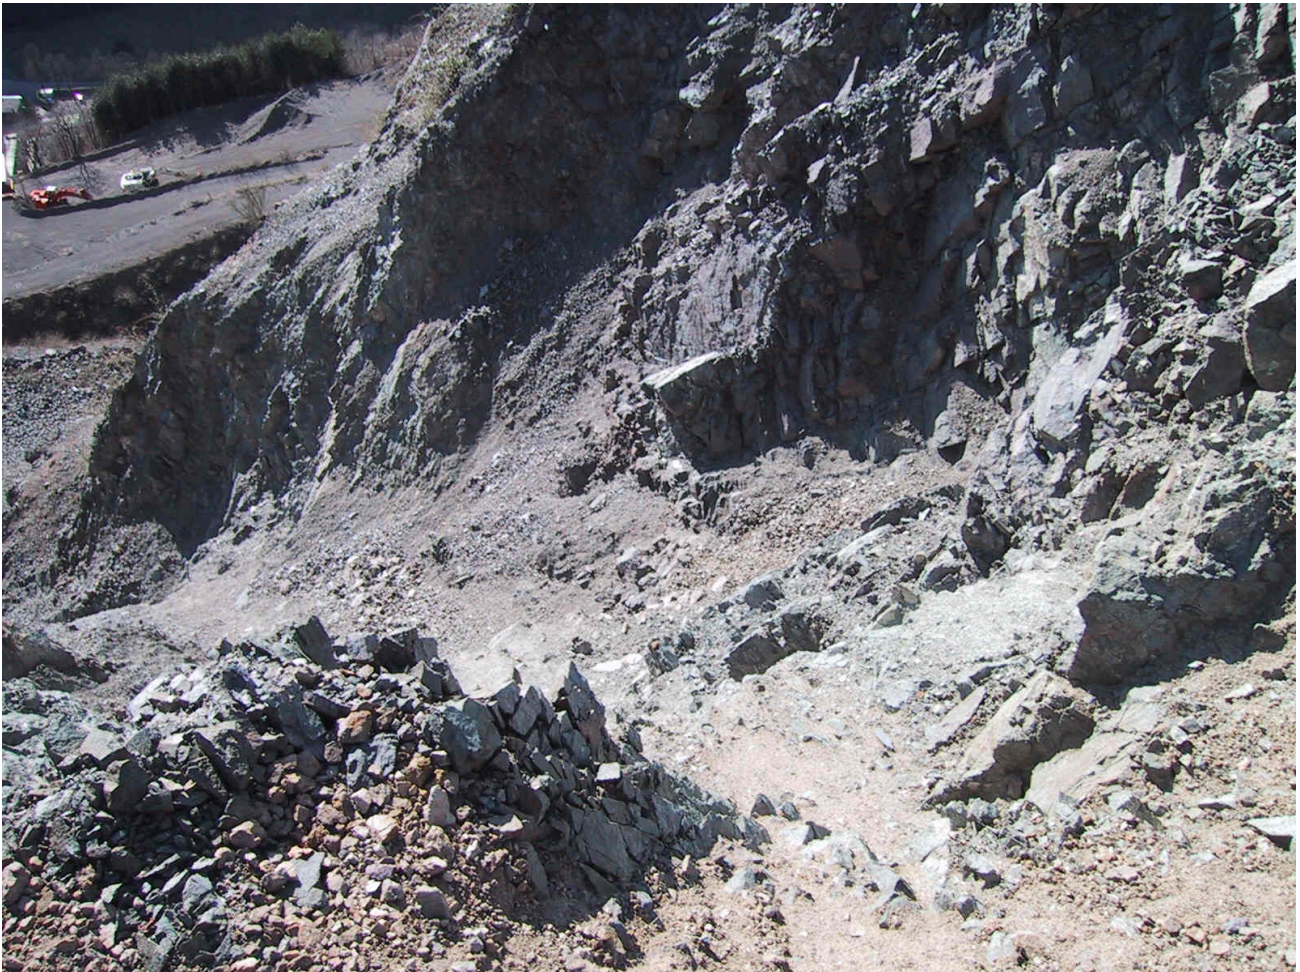
Foto 1 - Canale e vallo interno (foto storica).

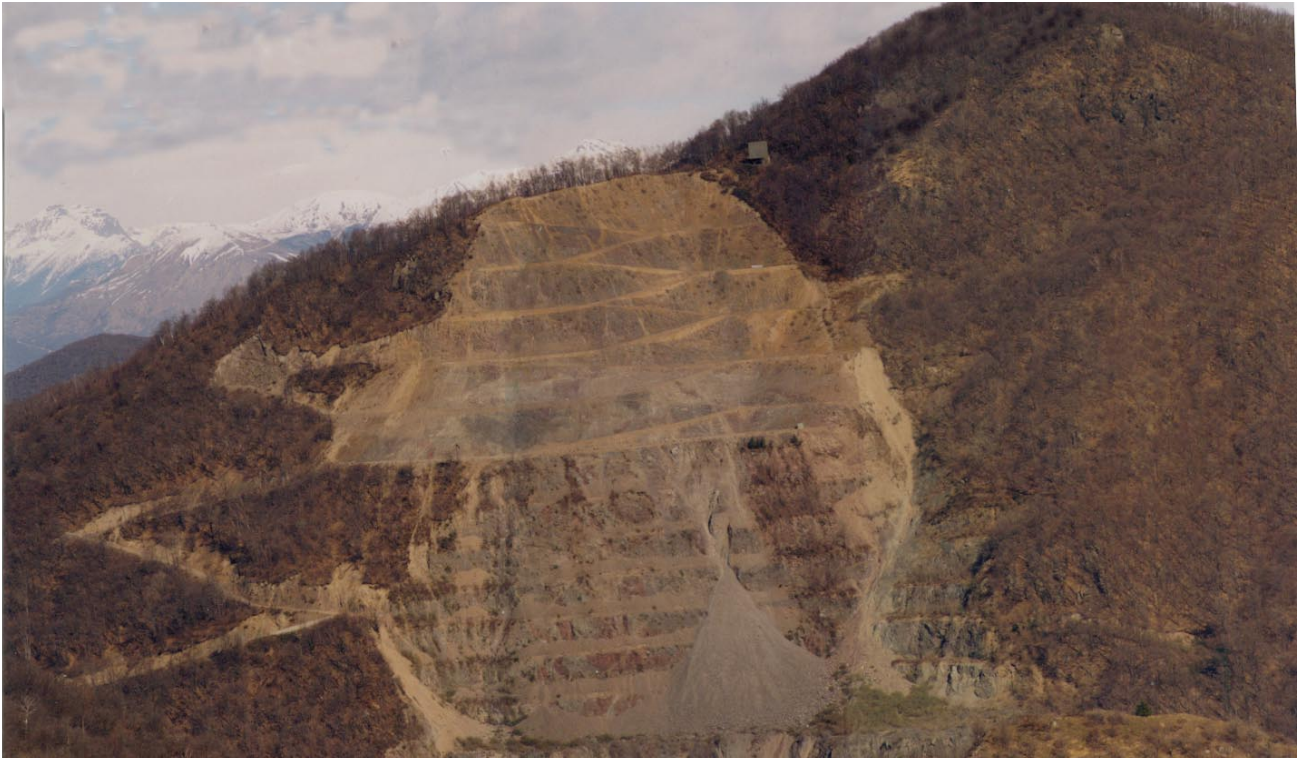
Versante oggetto in passato di escavazione mineraria di porfirite. Il sito estrattivo, non è mai stato recuperato dal punto di vista morfologico. Presenta instabilità di versante complessiva con rischio crollo massi e possibili frane.

Foto 2 - Ex cava della Rasa (foto storica).

Per il sito è opportuno attivare la bonifica statica della cava, con eventuale posa di paramassi o di gallerie paramassi.

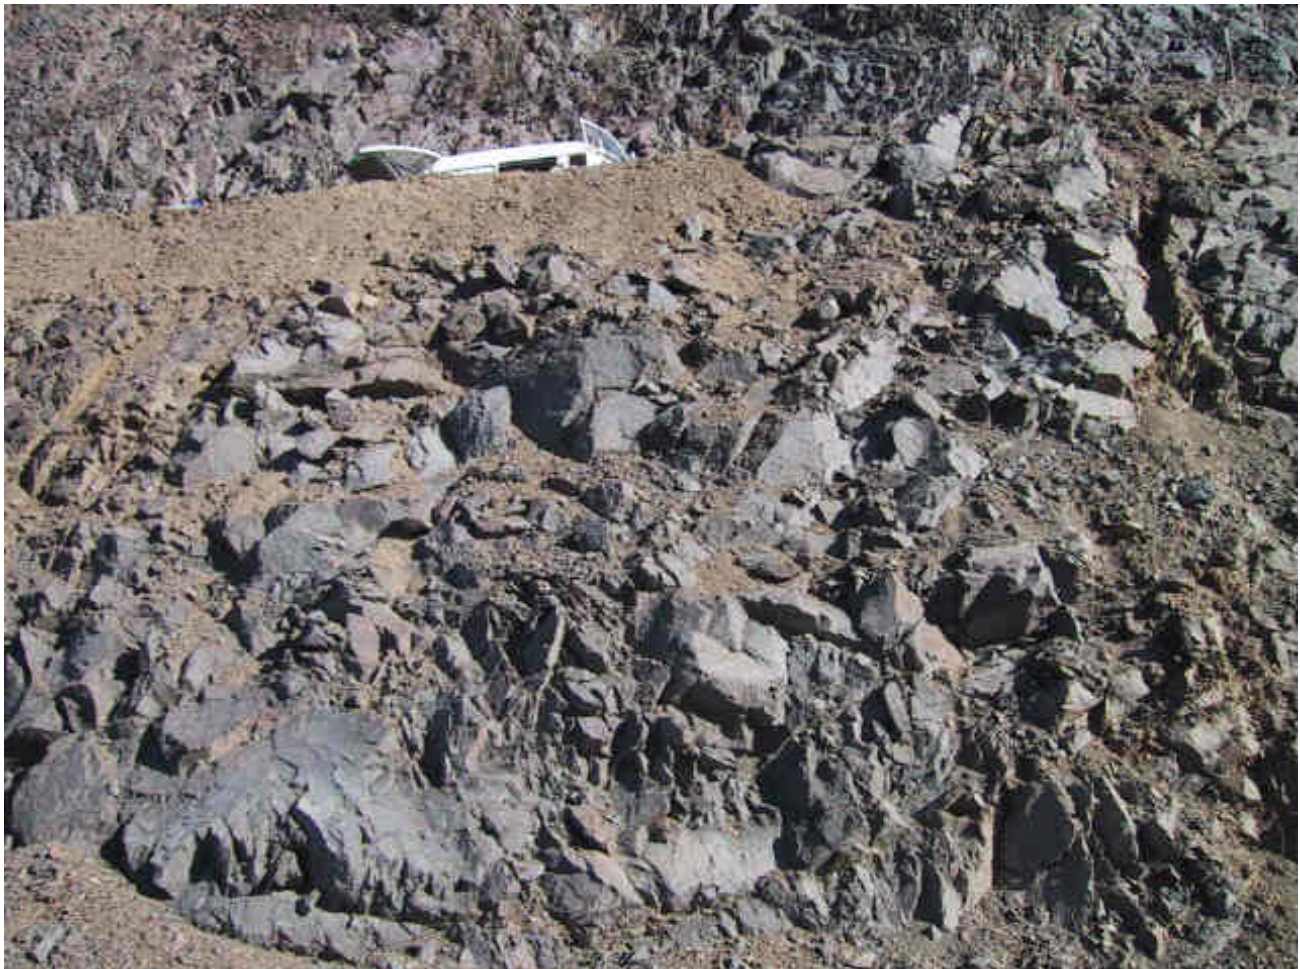
Foto 3 - Affioramenti di porfirite.

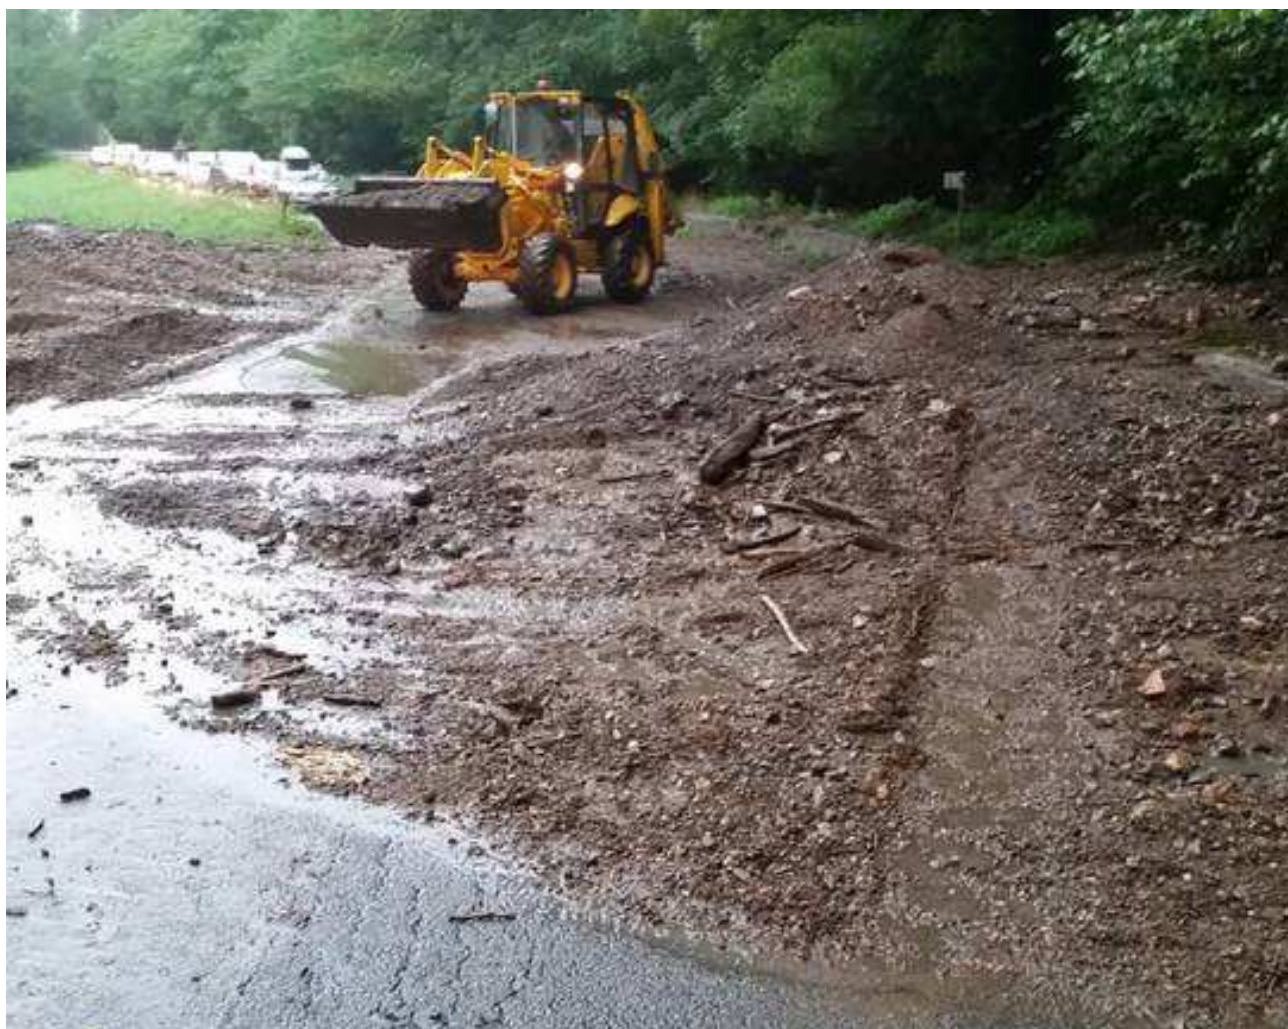
Il fenomeno è legato alle precipitazioni meteoriche. In data 2 Agosto 2019, il flusso detritico ha interessato la Strada Provinciale 62, coinvolgendo due automezzi in transito. La strada è stata chiusa per circa 2 ore.

Foto 4 - Flusso detritico sul sedime stradale S.P. 62 Rasa (evento del 02/08/2019).

A seguito dell'evento sono stati realizzati alcuni interventi di riordino idrogeologico di versante, rincanalando le acque verso il torrente Galina. È necessario attuare nell'area interventi che possano garantire il completo riconvogliamento dei ruscellamenti concentrati nella Valle Galina. Dovrà essere verificato il tombotto sottopassante la Strada Provinciale 62 Rasa. Nell'anno 2021 nei giorni 08 , 13 e 24 Luglio, il fenomeno è accaduto nuovamente.

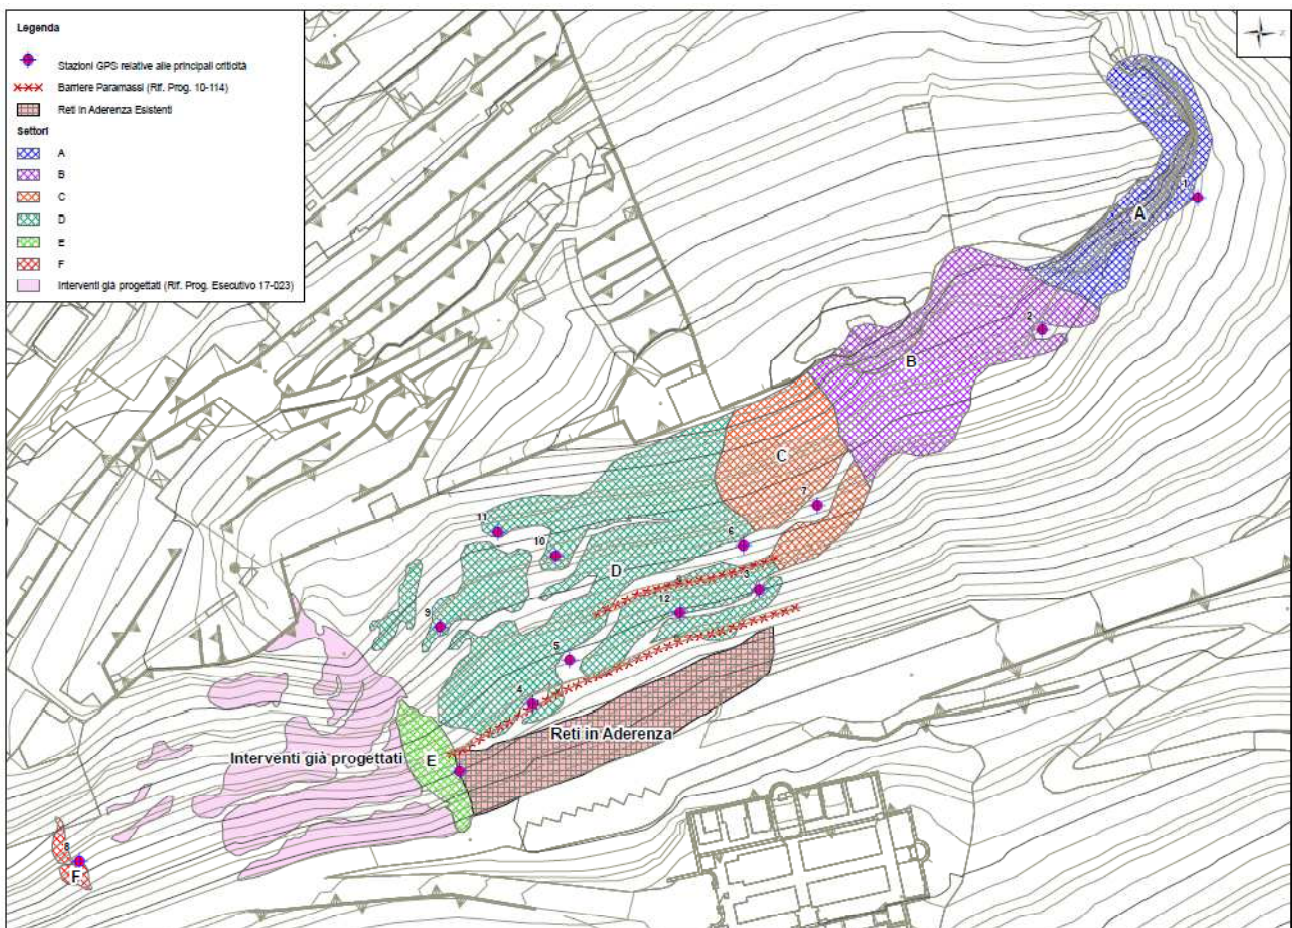
La parte di ammasso roccioso non protetta da reti para massi in aderenza, realizzate nell'anno 2016, ha subito un'amplificazione del fenomeno di rotture presenti, che richiedono interventi di sistemazione e monitoraggi periodici (semestrali) di controllo.

Figura 5 - Planimetria delle aree soggette a crollo massi (sopra il cimitero).

Per il settore è necessario il completamento degli interventi di difesa del versante, previsti nello studio comunale redatto nel 2017. Tutte le opere di difesa attiva e passiva realizzate sul versante, devono essere verificate, in termini di tenuta, ogni 5 anni. Di seguito uno stralcio del piano interventi necessari per la sistemazione complessiva del versante. Lo stato degli investimenti ha permesso di completare le opere poste a monte del Cimitero di Santa Maria del Monte.

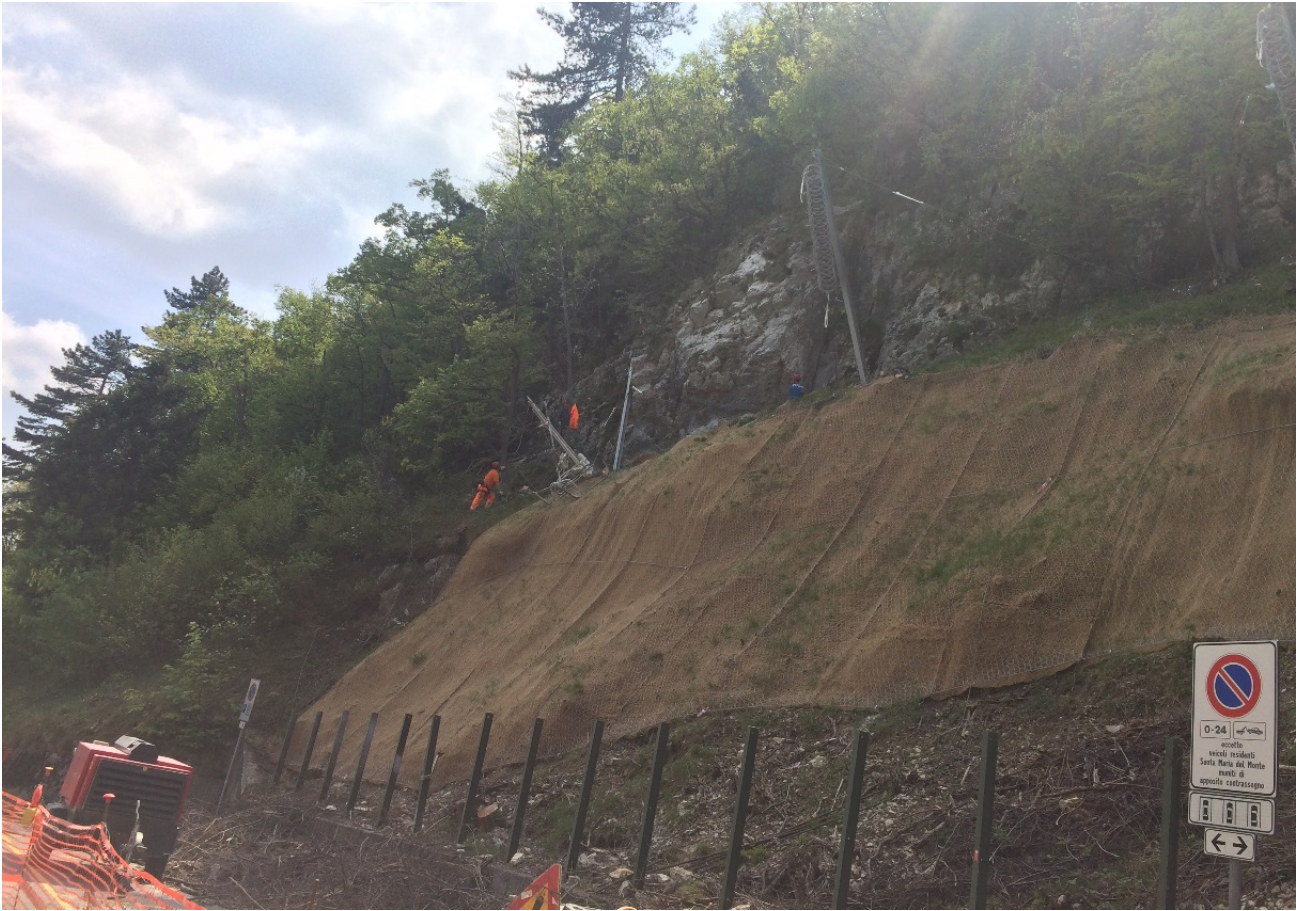
Foto 6 - Fase di realizzazione delle barriere paramassi (2018).

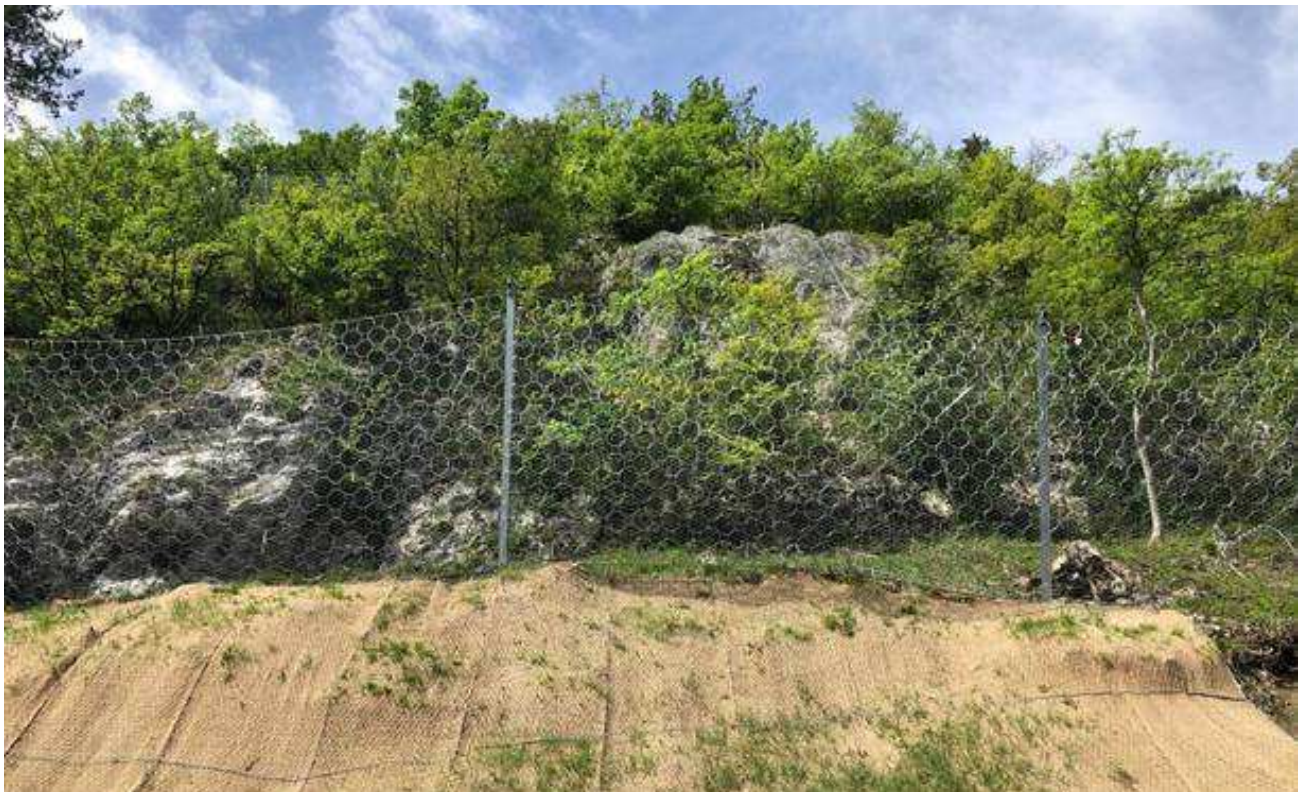
Foto 7 - Barriere paramassi (2018).

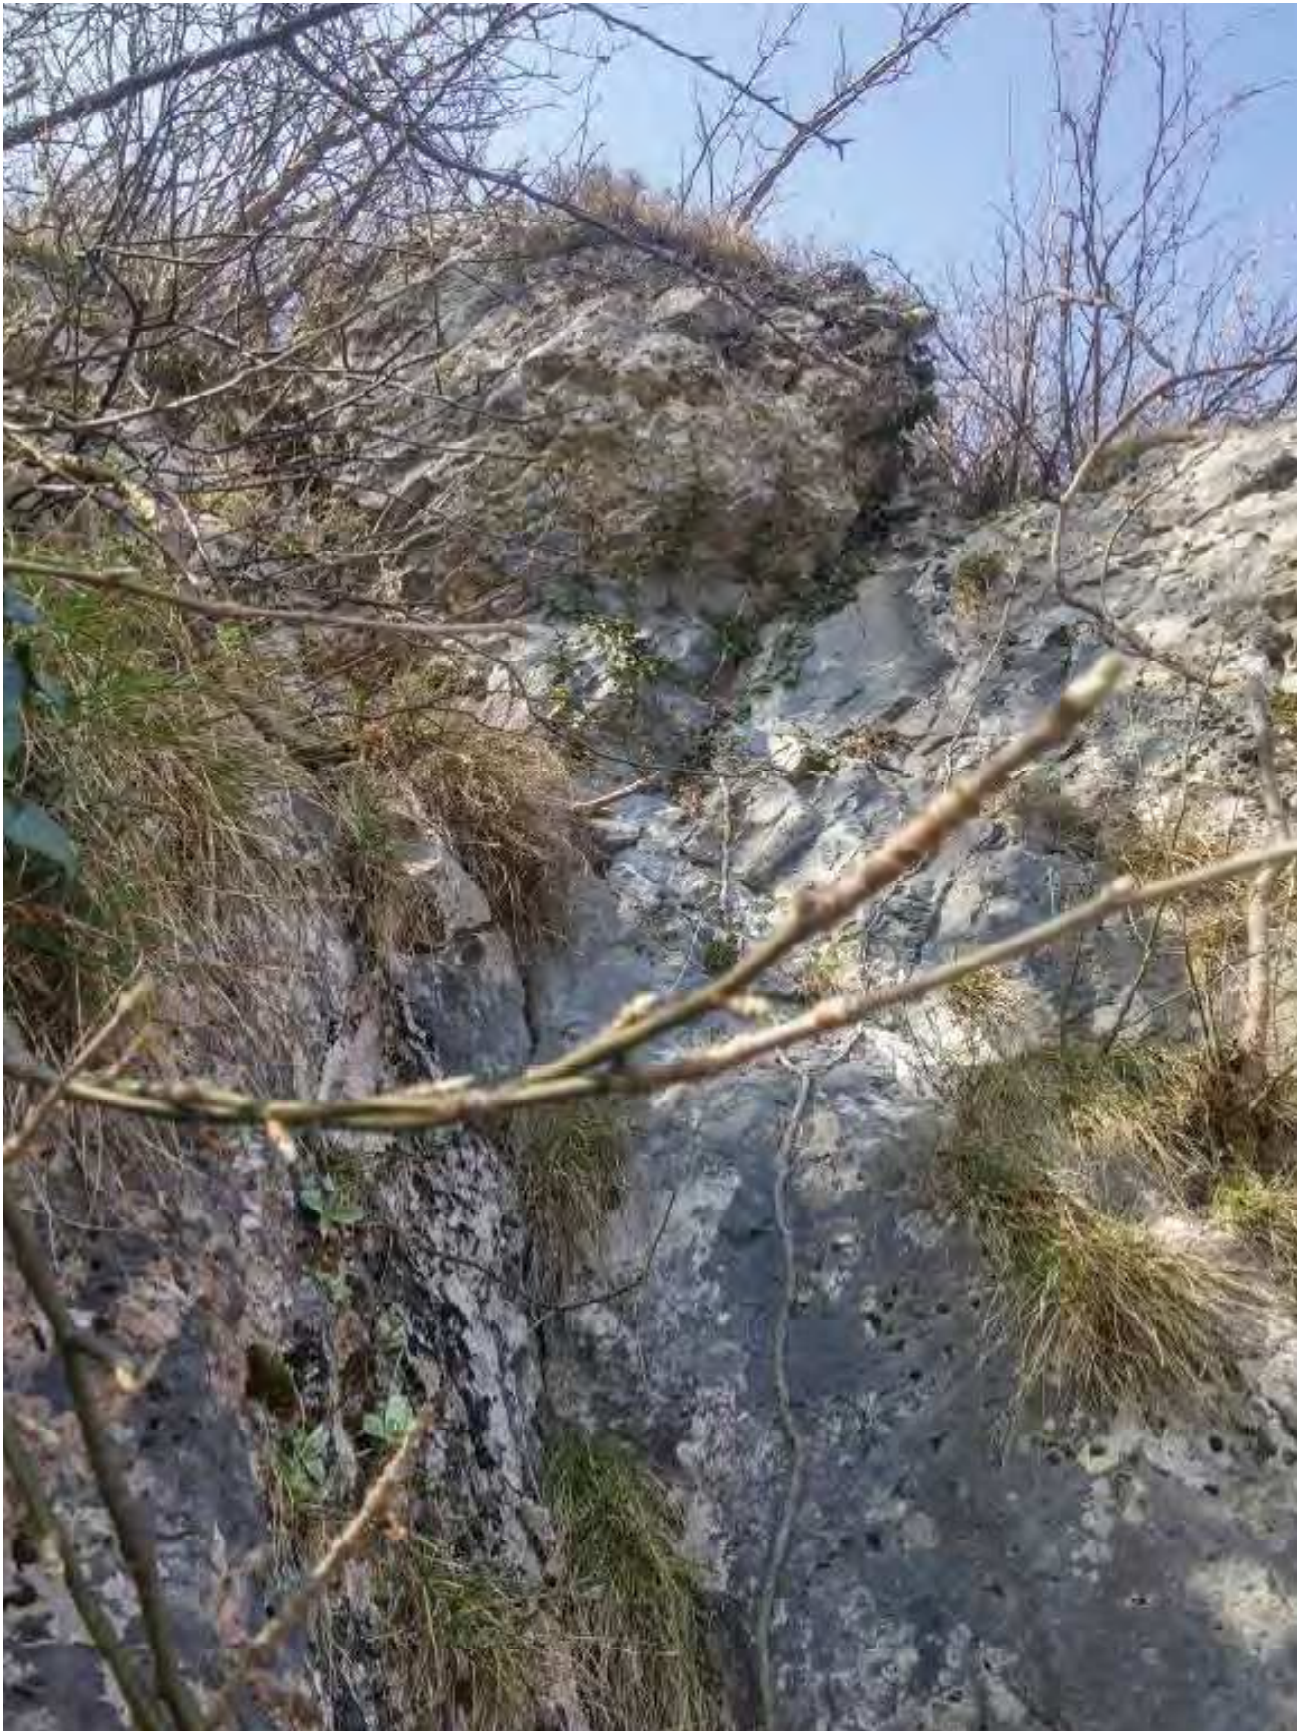
Foto 8 - Versante e ammassi rocciosi non protetti.

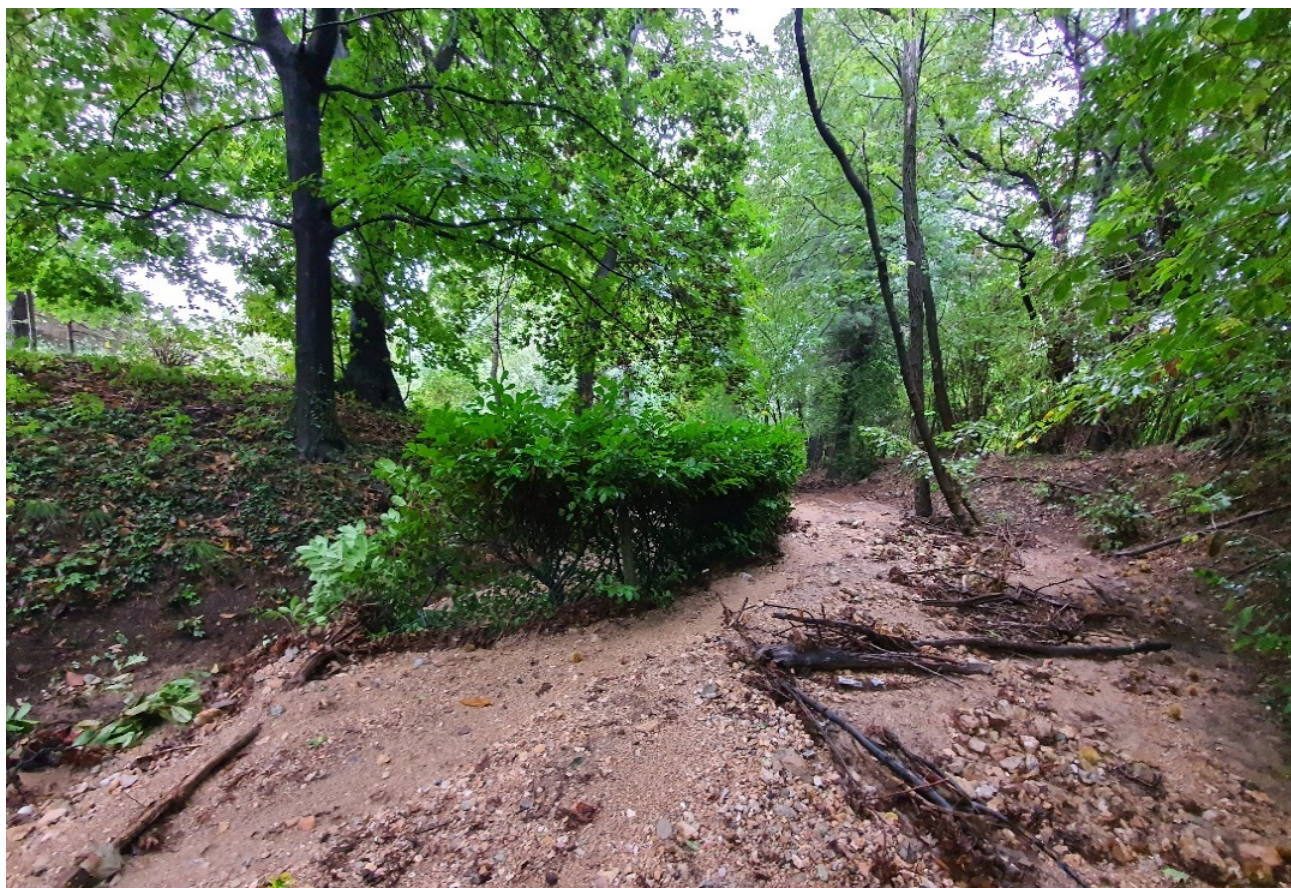
Il ruscellamento concentrato delle acque con elevato trasporto solido, termina di fatto nelle strade e nelle limitrofe abitazioni. Il corso d'acqua è stato oggetto di interventi di sistemazione per il contenimento del materiale solido trasportato a valle. Attualmente permane il rischio di carattere idraulico e le opere di manutenzione dovranno essere eseguite con periodicità, per evitare il fenomeno del debris flow.

Foto 9 - Accumuli detritici - sovralluvionamento.

Nel comparto dovrà essere effettuato un monitoraggio con periodicità (semestrale), la dinamica geomorfologica dell'intera valle. Lo scopo del rilievo è la verifica della funzionalità delle opere trasversali (briglie), in termini sia di trattenuta di detriti sia di laminazione delle acque. Per l'area dovrà essere previsto anche un intervento di rigenerazione del bosco di protezione e di deviazione del flusso idraulico verso il bacino del Torrente Valle Luna.

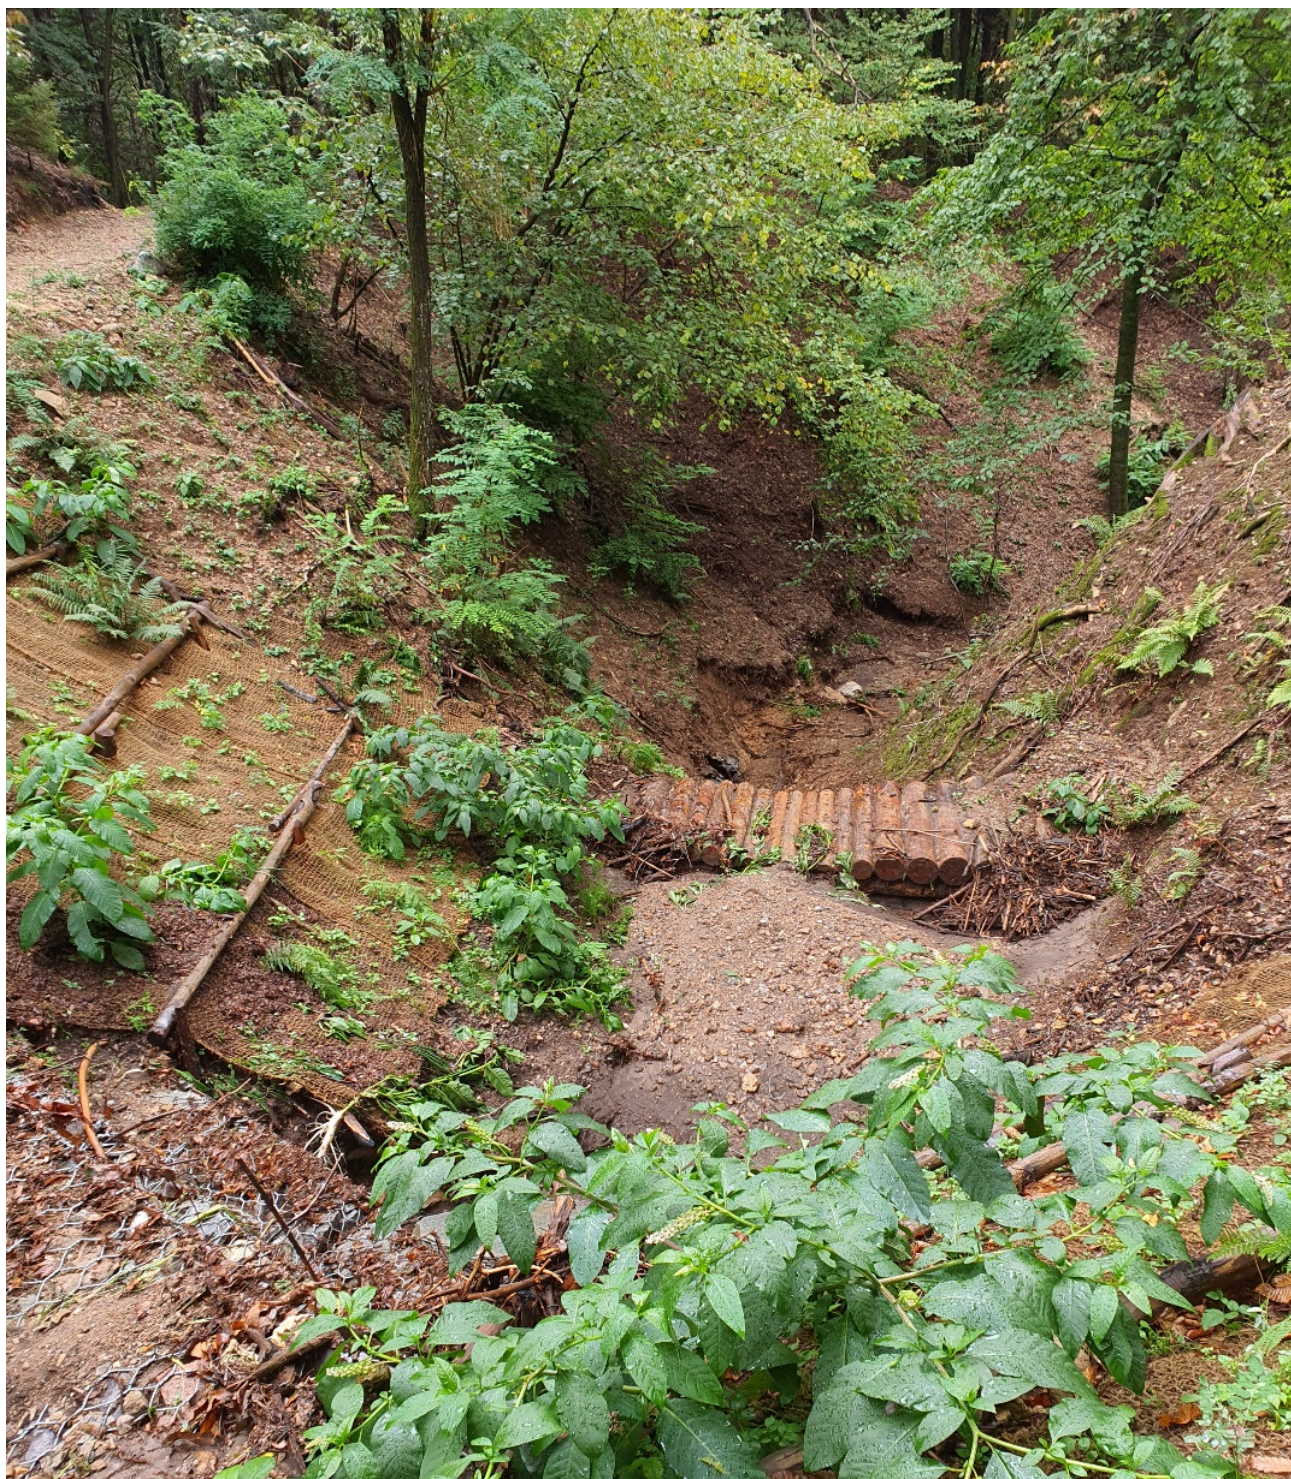
A seguito degli eventi sono state realizzate lungo l'alveo otto briglie di contenimento del fenomeno di trasporto solido che, durante l'evento del 29 Settembre 2020, hanno protetto l'abitato di Velate.

Foto 10 - Briglia e sistemazione di versante.

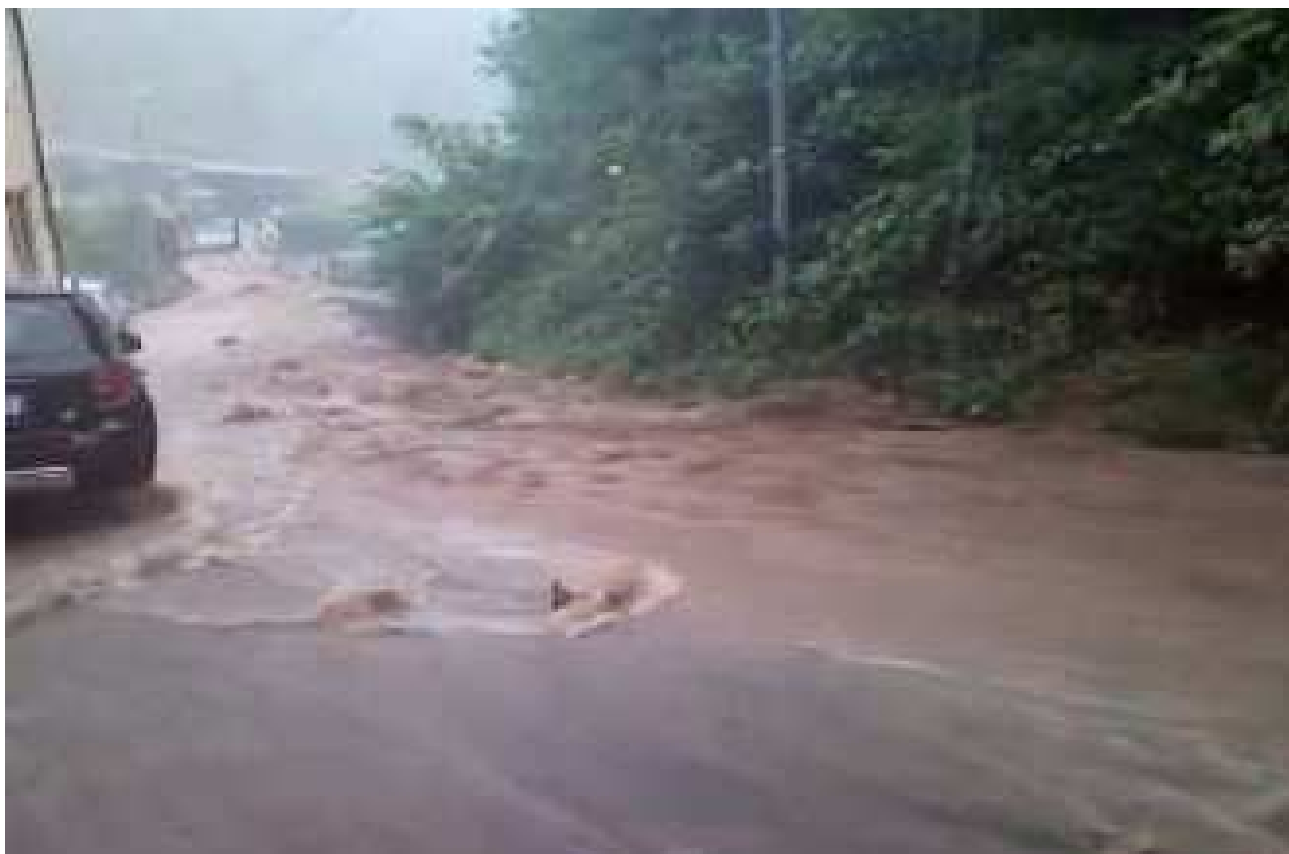
Nell'impluvio del Torrente Silvana, si possono generare fenomeni di debris flow, dovuti ai flussi di acqua provenienti dall'intera via Mulini Grassi, per l'assenza di un'adeguata rete di drenaggio superficiale delle acque. Inoltre la via Mulini Grassi è delimitata dal muro del parco comunale di Villa Toeplitz, dietro il quale si accumulano le acque meteoriche. Questa struttura muraria ha subito più volte fenomeni di crollo e conseguente inondazione della strada. La quantità d'acqua che si riversa nel piccolo impluvio del Torrente Silvana, produce fenomeni di erosione e conseguente trasporto di materiale solido a valle. L'impluvio è stato sistemato con la formazione di briglie atte a contenere il trasporto di materiale, ma permangono le problematiche a monte. L'impluvio si collega al Fiume Olona tramite un tombotto che in condizioni critiche, non è in grado di garantire la sicurezza idraulica del sistema. Per la riduzione del rischio, è necessario prevedere la formazione della rete fognaria delle acque bianche lungo la via Mulini Grassi. Sarà necessario realizzare presidi di guardia nelle aree retrostanti il muro di Villa Toeplitz e verificare lo stato manutentivo delle briglie esistenti. Il 25 Luglio 2009 sulla via Mulini Grassi è avvenuto un importante fenomeno di debris flow che ha coinvolto anche alcuni veicoli.

Foto 11 - Via Mulini Grassi, durante le forti precipitazioni.

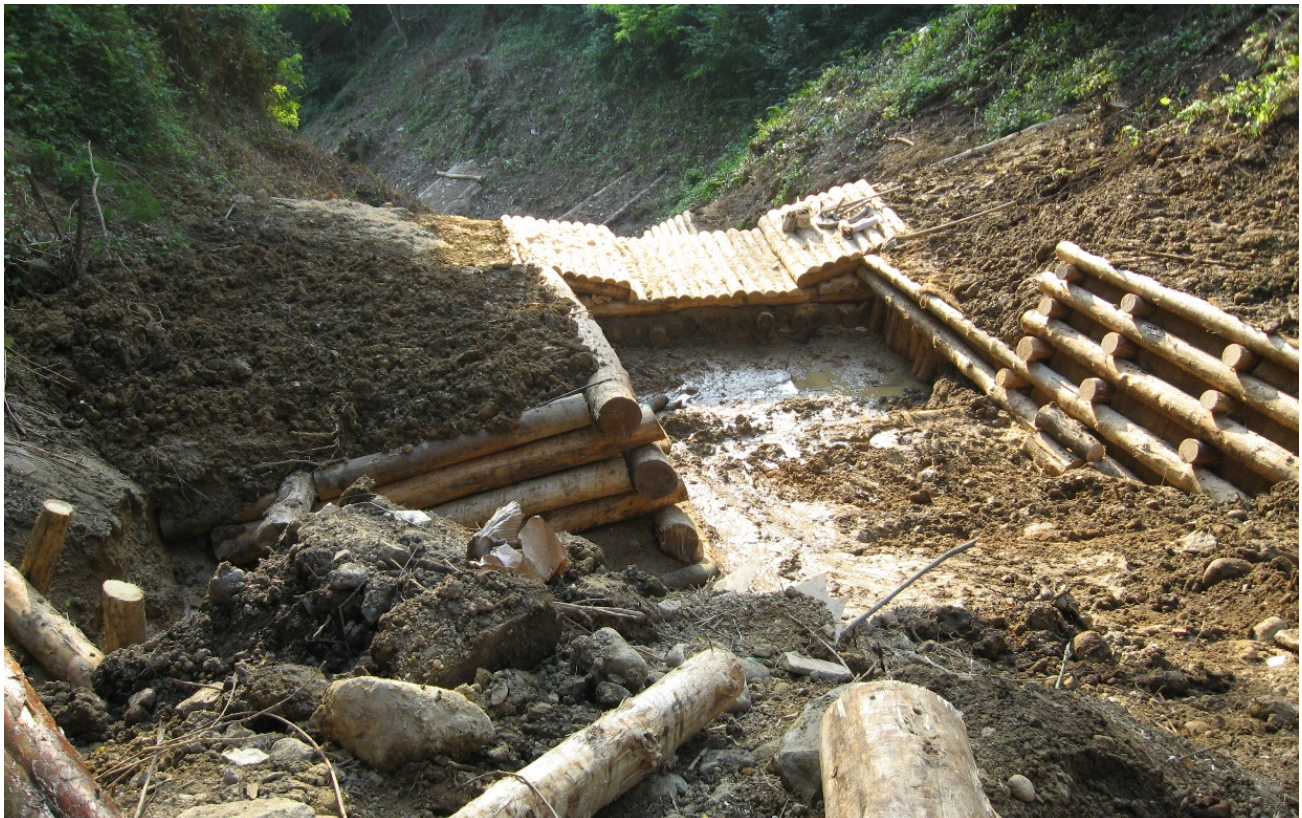
Foto 13 - Briglia realizzata nel Torrente Silvana per contenere i fenomeni di debris flow.

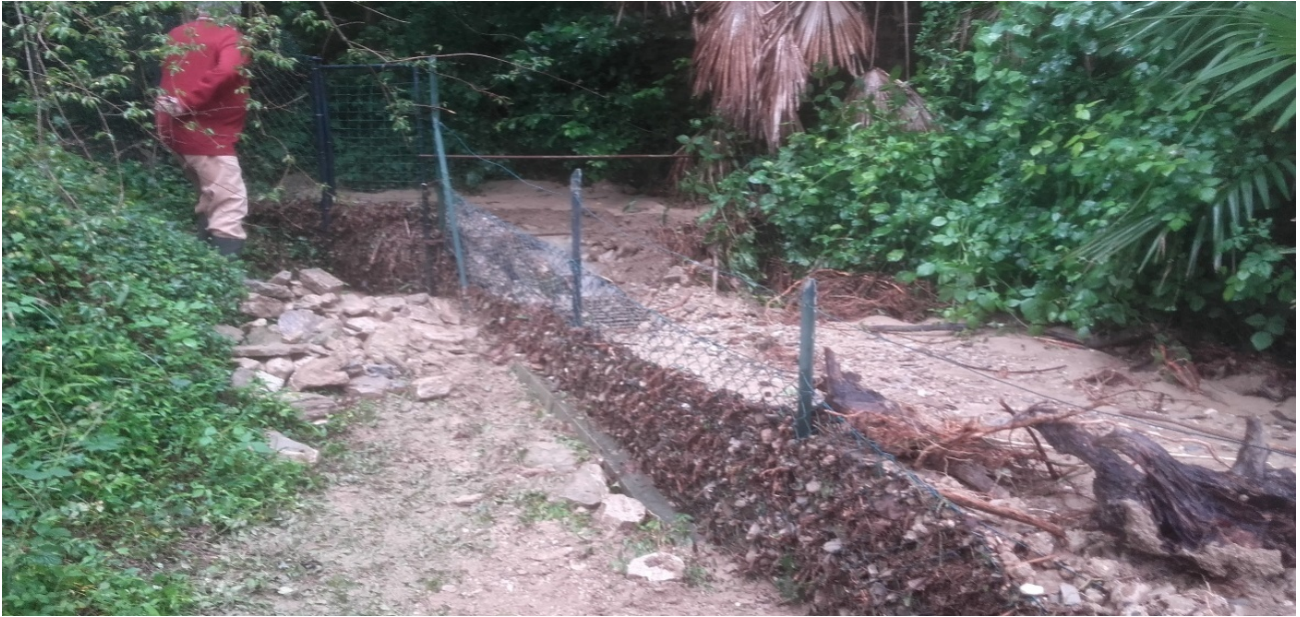
In data 16 Giugno 2020 è avvenuto un fenomeno di grave allagamento dell'area, con rilevante trasporto solido che ha occluso il sottopasso della S.P.1 lacuale e il tombotto terminale presente a valle della via Centurione Scotto.

Foto 14 - Interramento del tombotto e del collettore, oltre la rete metallica è presente una griglia (tombotto a monte).

A seguito di questo fenomeno è stata attivata un'opera in somma urgenza, finalizzata al ripristino delle condizioni di deflusso delle acque, con la formazione di una briglia a monte del collettore del lago e del tombotto sottopassante la S.P.1. Questo intervento dovrà essere monitorato periodicamente, con cadenza trimestrale.

Lo stesso non può rimanere isolato ma si dovrà concretizzare un intervento di sistemazione complessiva del bacino e dell'asta dell'intero reticolo idrografico, che di fatto presenta numerose frane e smottamenti.

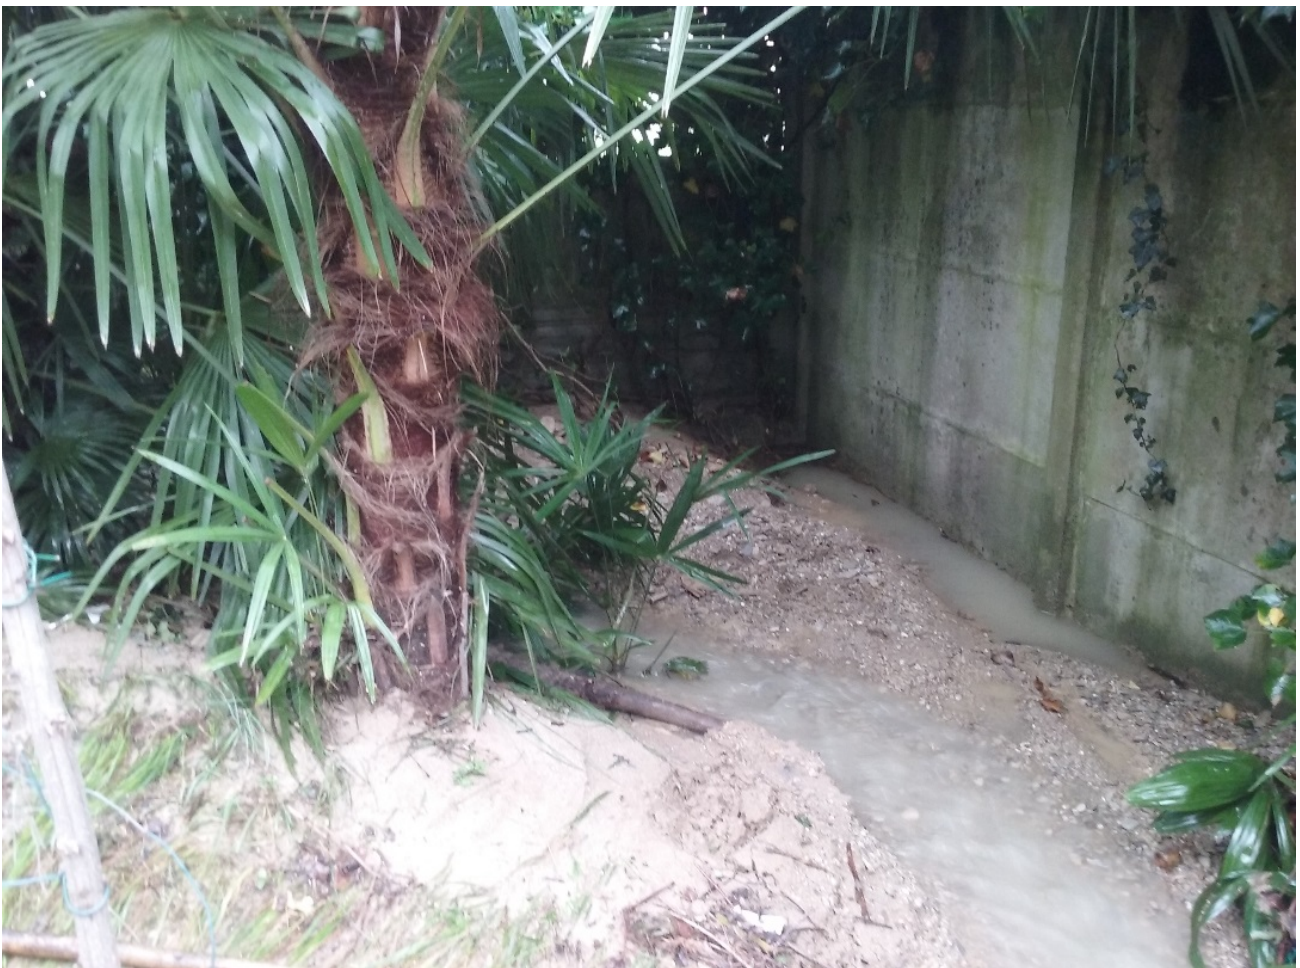
Foto 15 - Interramento tombotto terminale che conduce le acque al lago e spagliamento acque.

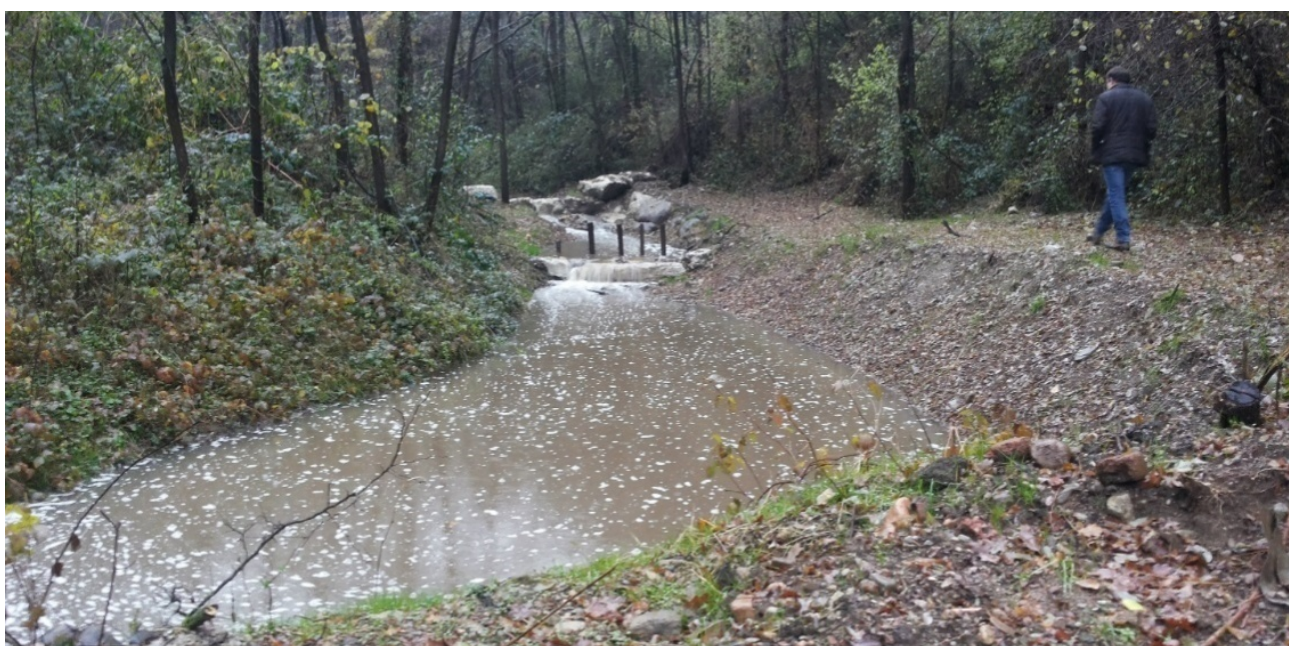
Foto 16 - Bacino di trattenuta detrito e di laminazione realizzato nell'anno 2014 a monte del tombotto sottopassante la via Monte Nero e via Peschiera.

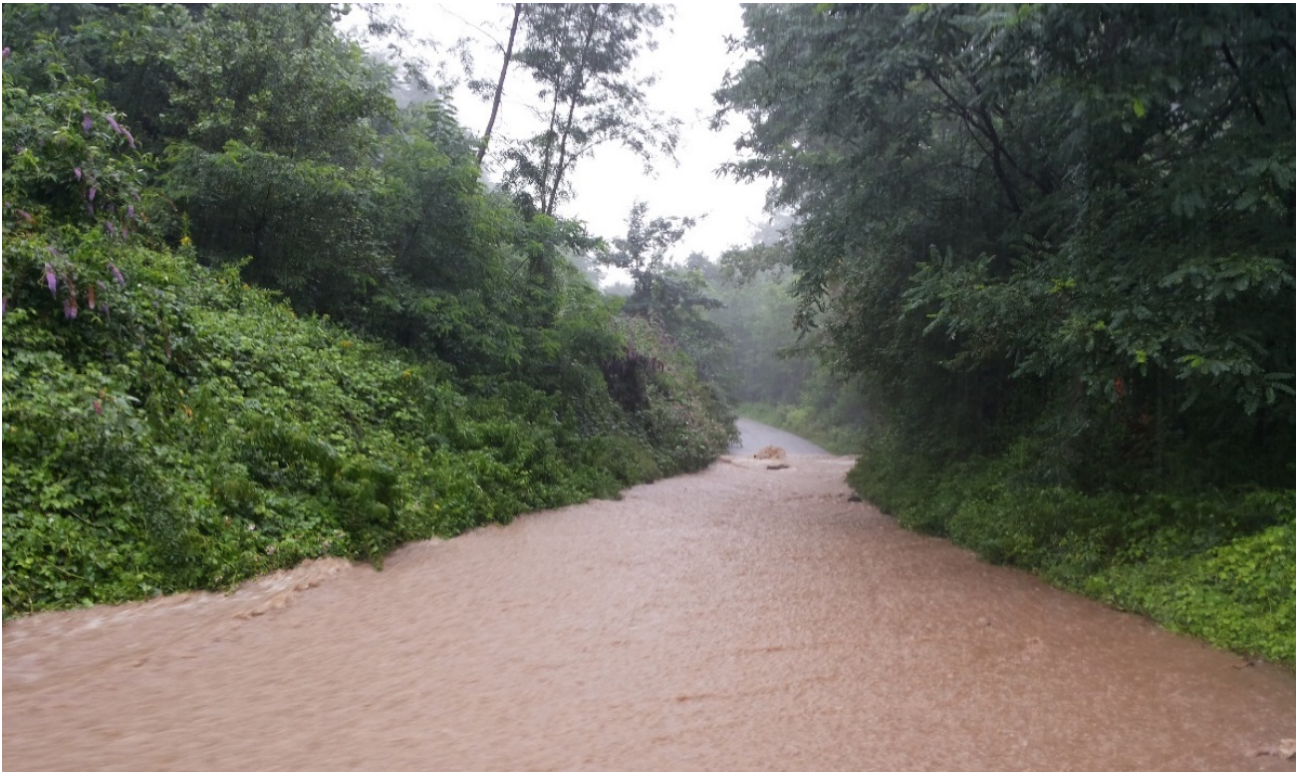
Foto 17 - Via Monte Nero durante gli eventi di piena.

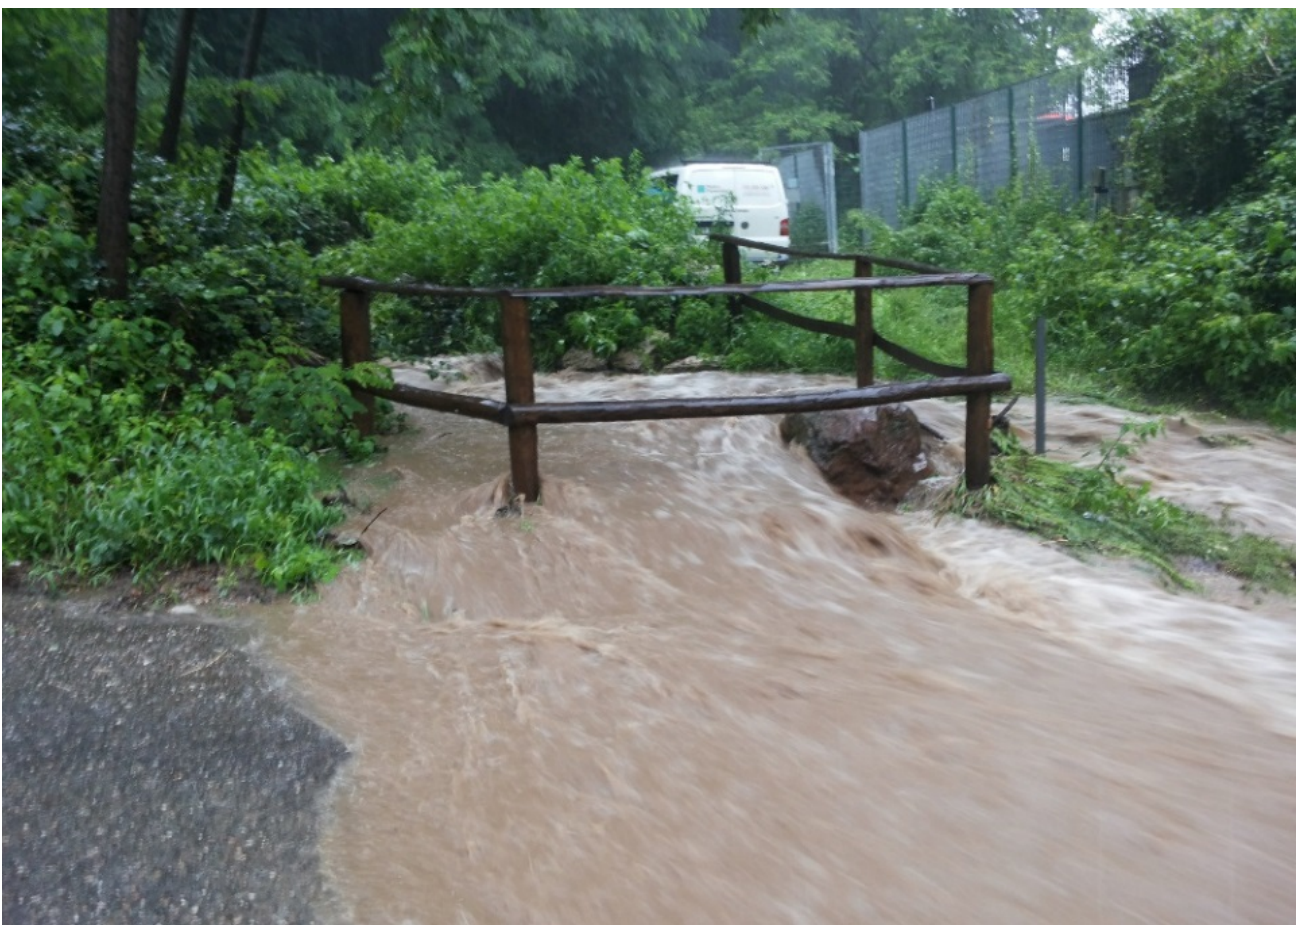
Foto 18 - Struttura idraulica insufficiente nei momenti di piena.
