COMUNE DI
VARESE

Piano di Protezione Civile 2022

Rischio Idrogeologico Relazione

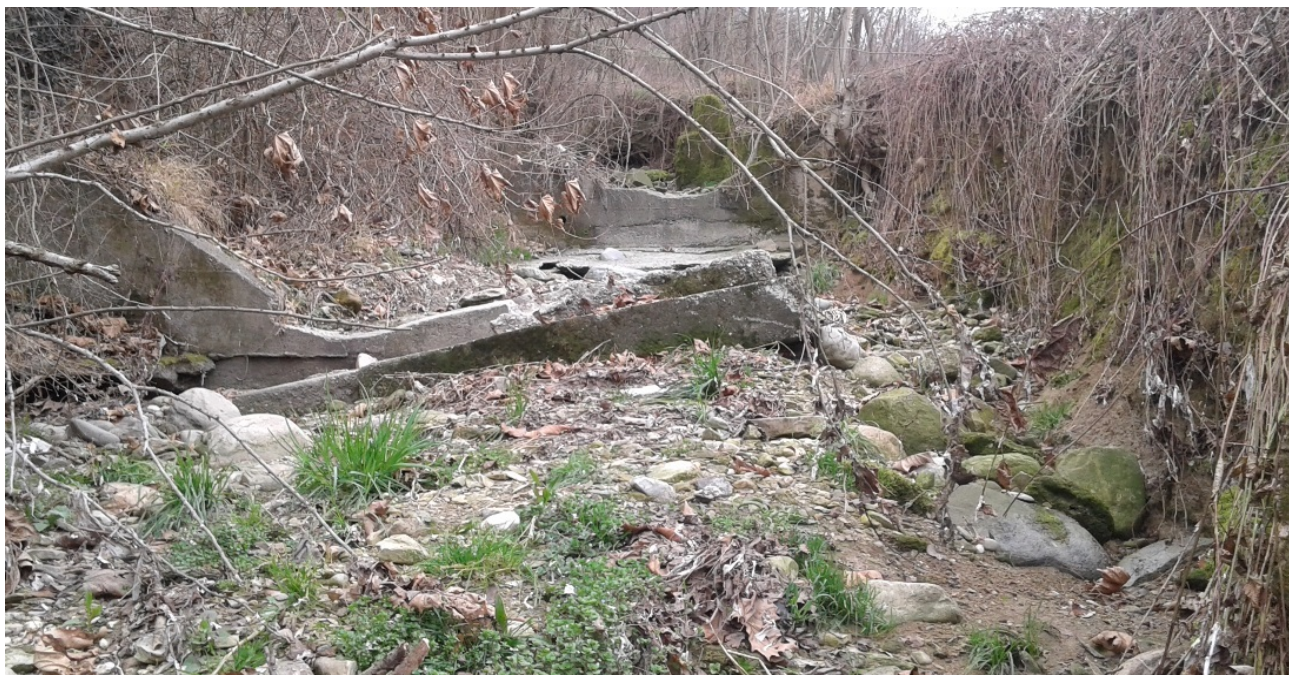
Foto 19 - Torrente Volturmo, briglie in calcestruzzo distrutte.

- Torrente Vallata del Barba: formazione di briglie a monte del tombotto e manutenzione del corso d'acqua, con rispetto delle sorgenti pietrificanti (travertini);
- Torrente Volturmo: ripristino briglie in calcestruzzo ammalorate e riordino del corso d'acqua in termini di riduzione dell'erosione spondale.

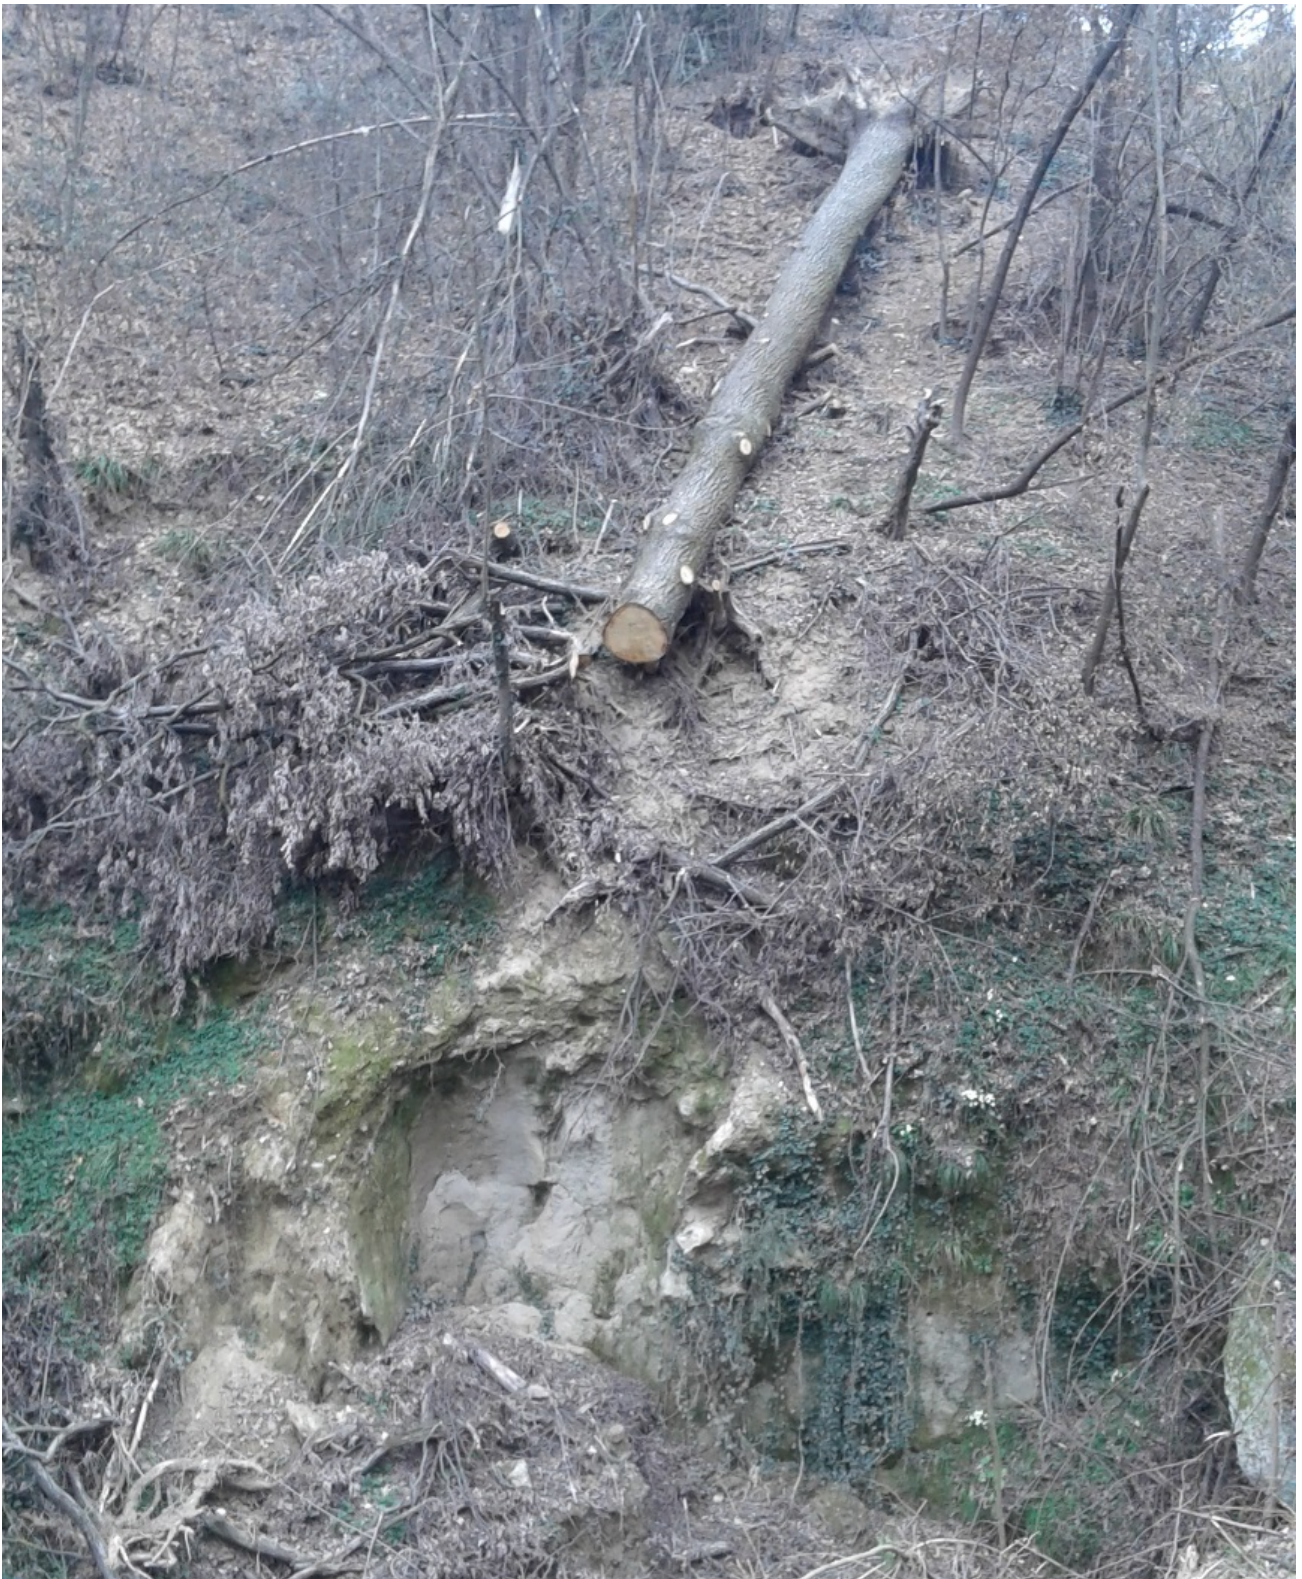
Foto 20 – Versanti franosi dei sistemi vallivi.

Considerate le condizioni dei bacini dei due sistemi vallivi è necessario attivare un monitoraggio periodico (semestrale), di verifica della funzionalità idraulica dei tombotti e della stabilità dei versanti.

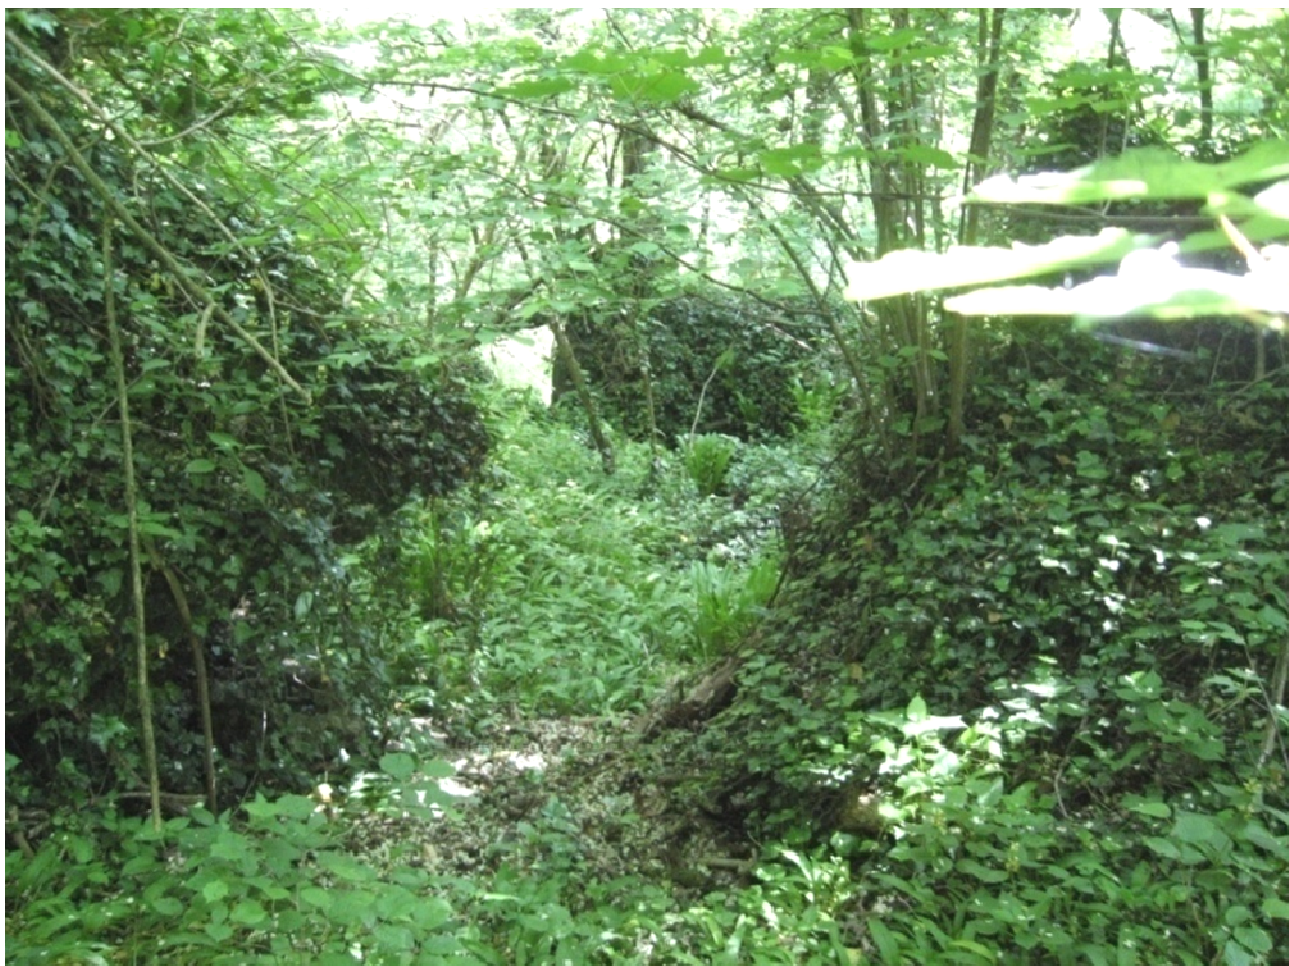
Foto 21 - Massi crollati sul versante, ormai completamente ricoperti dalla vegetazione.

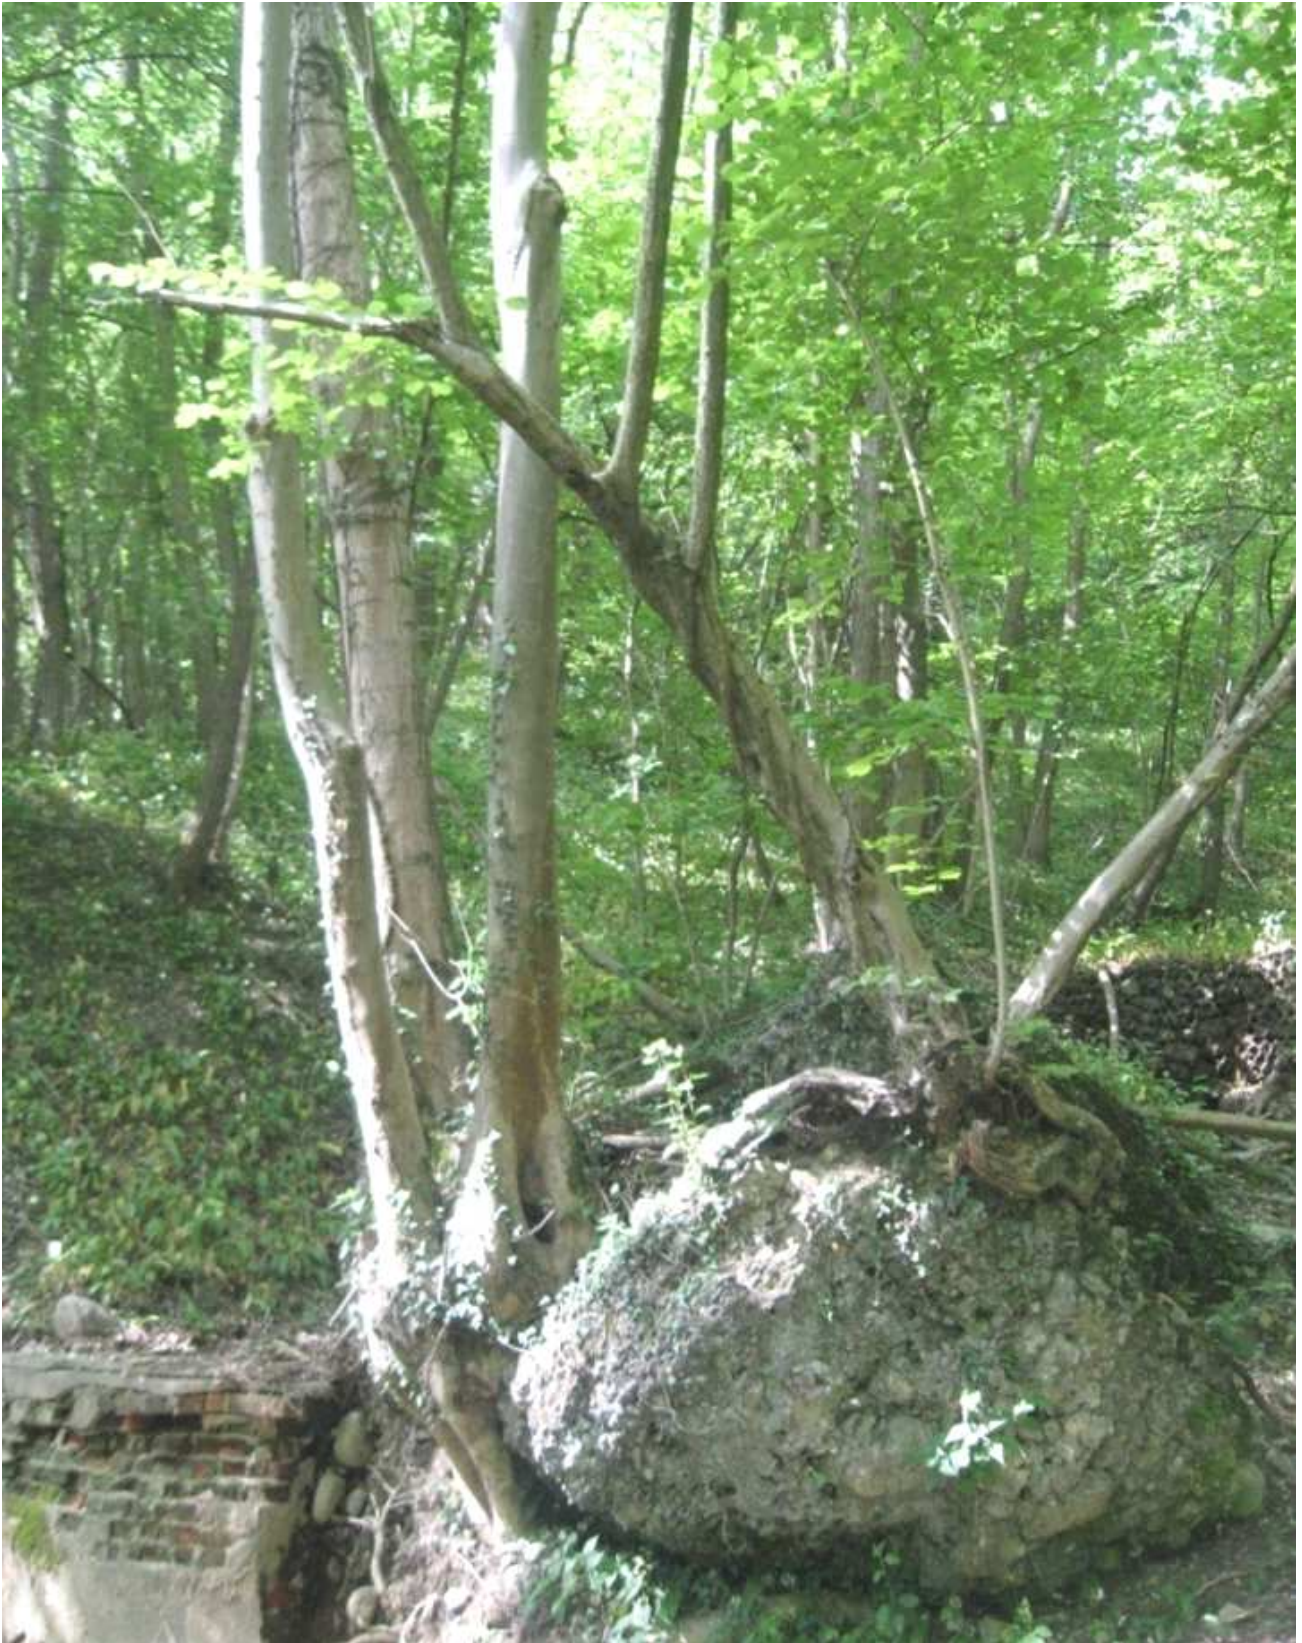
Foto 22 - Corpi conglomeratici caduti dalle pareti verticali, presenti in numero rilevante sul versante.

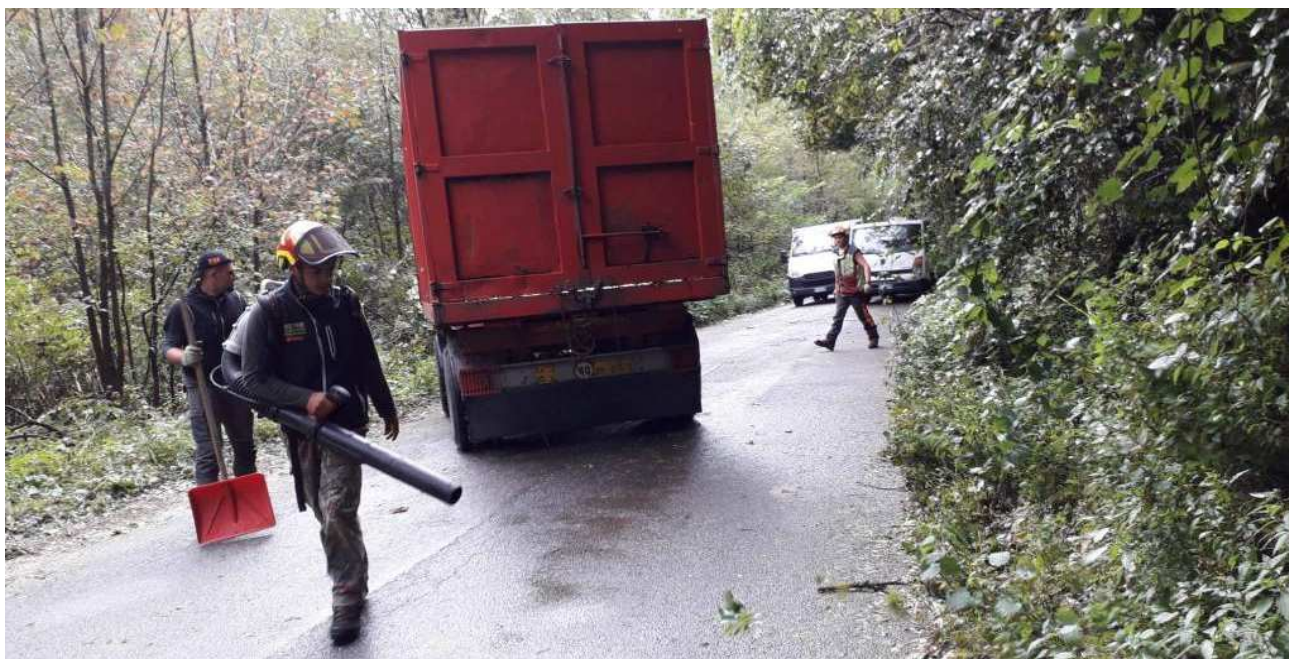
Le problematiche di stabilità investono anche le piante presenti sul versante che spesso cadono sulla strada. Il sedime stradale è interessato anche da fenomeni di ruscellamento e detriti.

Foto 23 – Intervento di ripristino della percorribilità stradale.

Il rischio idrogeologico del comparto potrà essere risolto realizzando un fosso di guardia al termine dei pianalti per condurre le acque a valle del tratto stradale costruito a ridosso dei versanti, realizzando opere di presidio sul versante e lungo le tracce di ruscellamento, ormai ben definite.

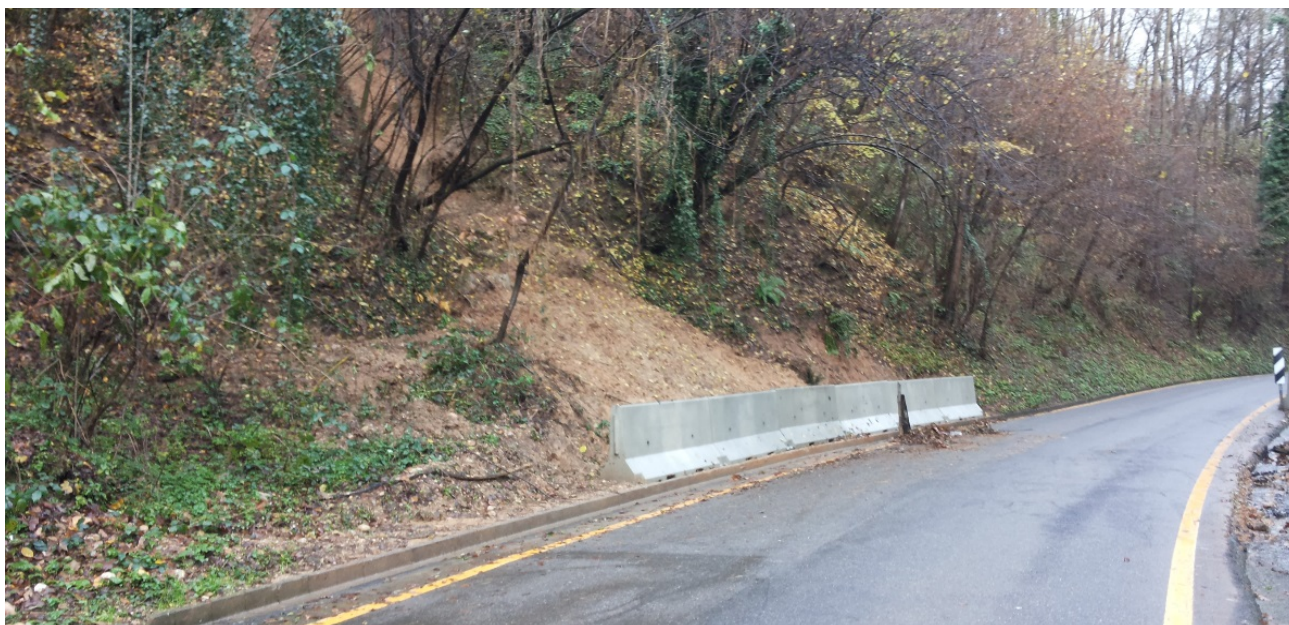
Foto 24 - Frana quiescente delimitata da new jersey di contenimento.

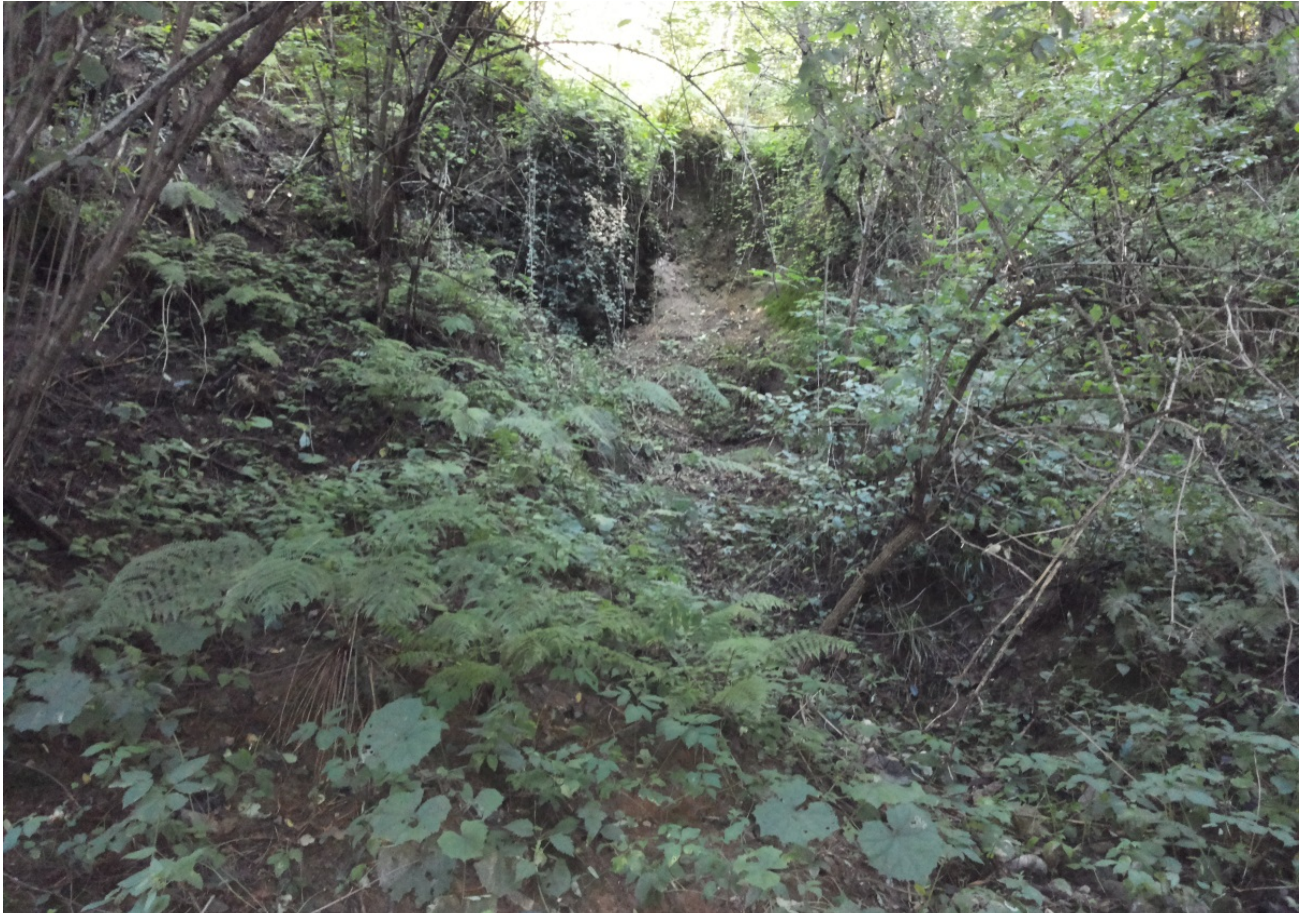
Foto 25 - Tipico ruscellamento con affioramenti di conglomerato del Ceppo dell'Olona, spesso instabili.

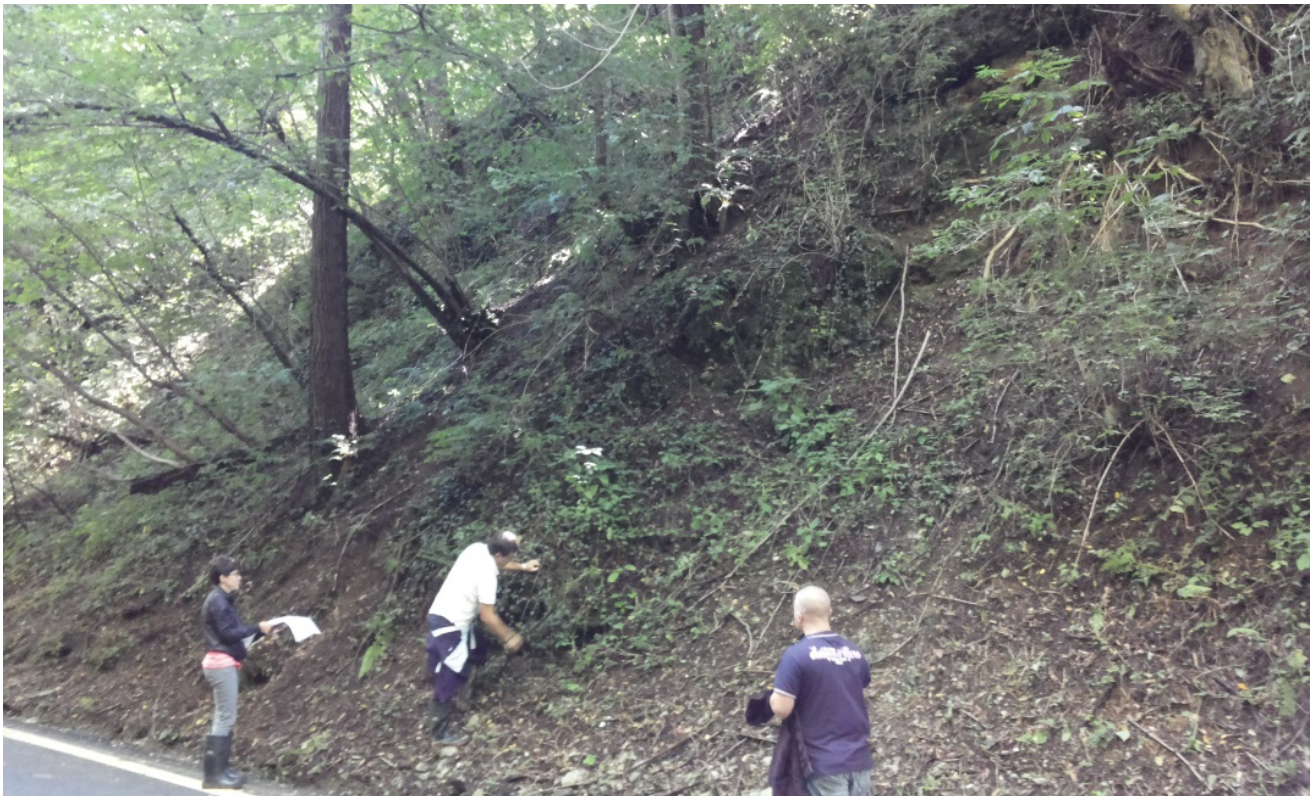
Foto 26 - Parete di conglomerato da stabilizzare con reti in aderenza.

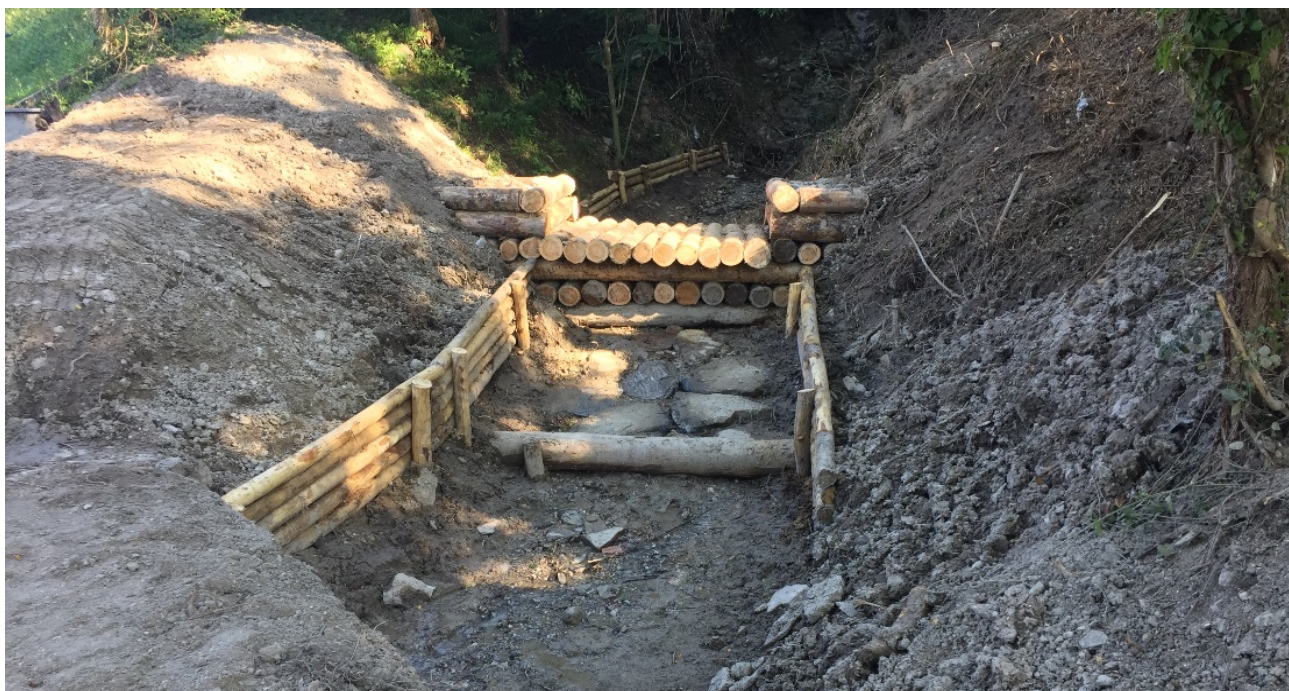
Foto 27 - Briglia di presidio realizzata a monte del ponte.

Questo intervento dovrà essere monitorato periodicamente, con cadenza annuale.

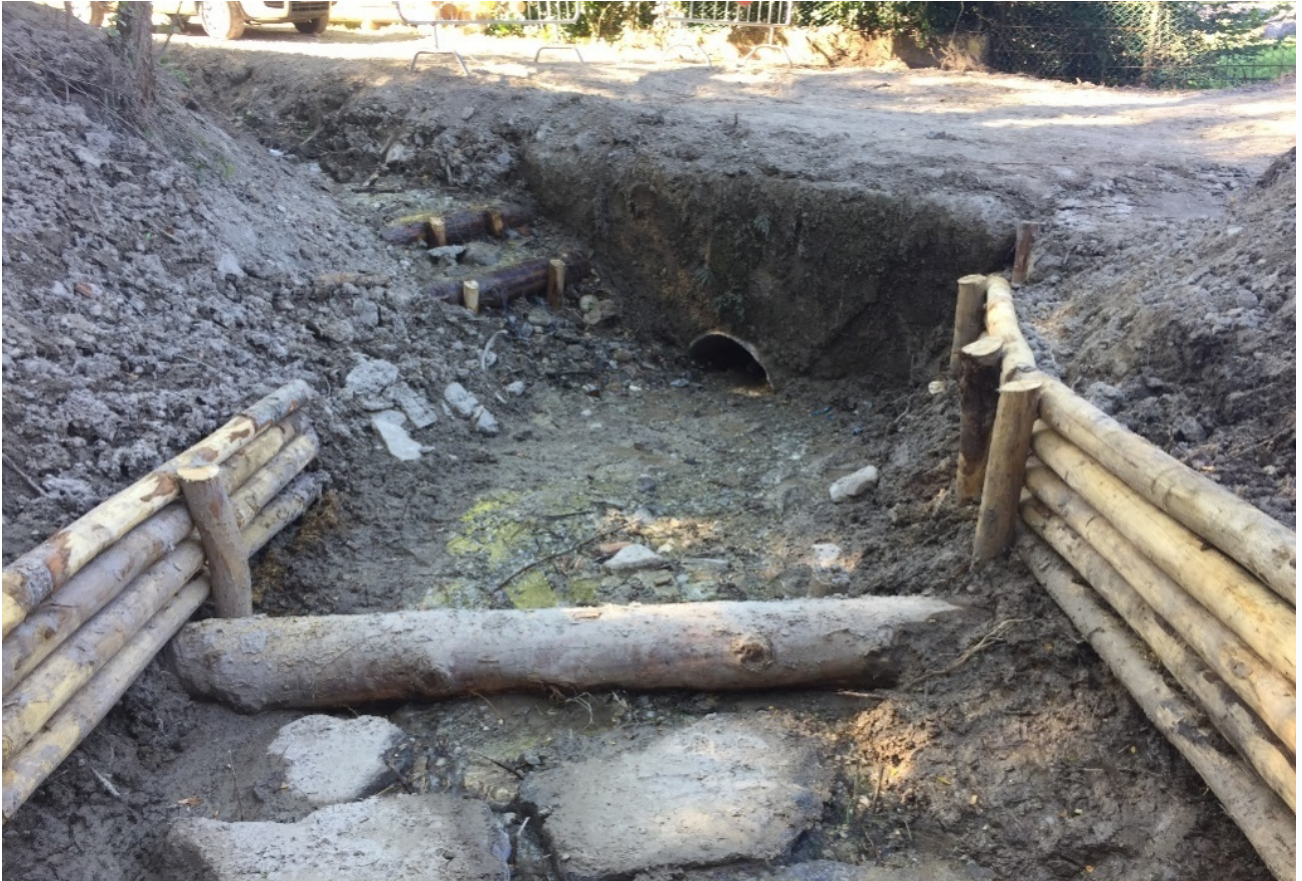
Foto 28 - Ponte di via della Fratellanza.

Lo stesso non può rimanere isolato, ma si dovrà concretizzare un intervento di sistemazione complessiva del bacino e dell'asta dell'intero reticolo idrografico che presenta numerose frane e smottamenti. Si dovrà inoltre, provvedere al rifacimento del ponte di via della Fratellanza.
