COMUNE DI
VARESE

Piano di Protezione Civile 2022

Rischio Idrogeologico Relazione

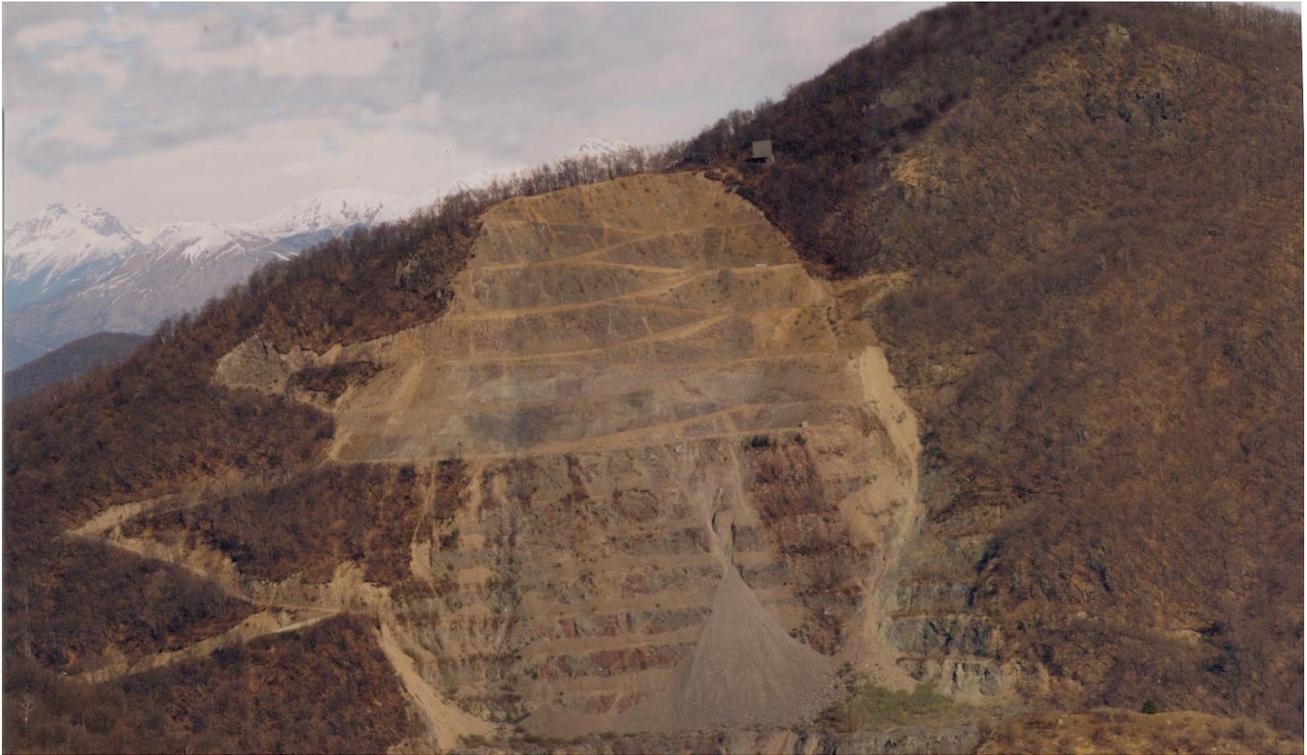
Versante oggetto in passato di escavazione mineraria di porfirite. Il sito estrattivo, non è mai stato recuperato dal punto di vista morfologico. Presenta instabilità di versante complessiva con rischio crollo massi e possibili frane.

Foto 2 - Ex cava della Rasa (foto storica).

Per il sito è opportuno attivare la bonifica statica della cava, con eventuale posa di paramassi o di gallerie paramassi.

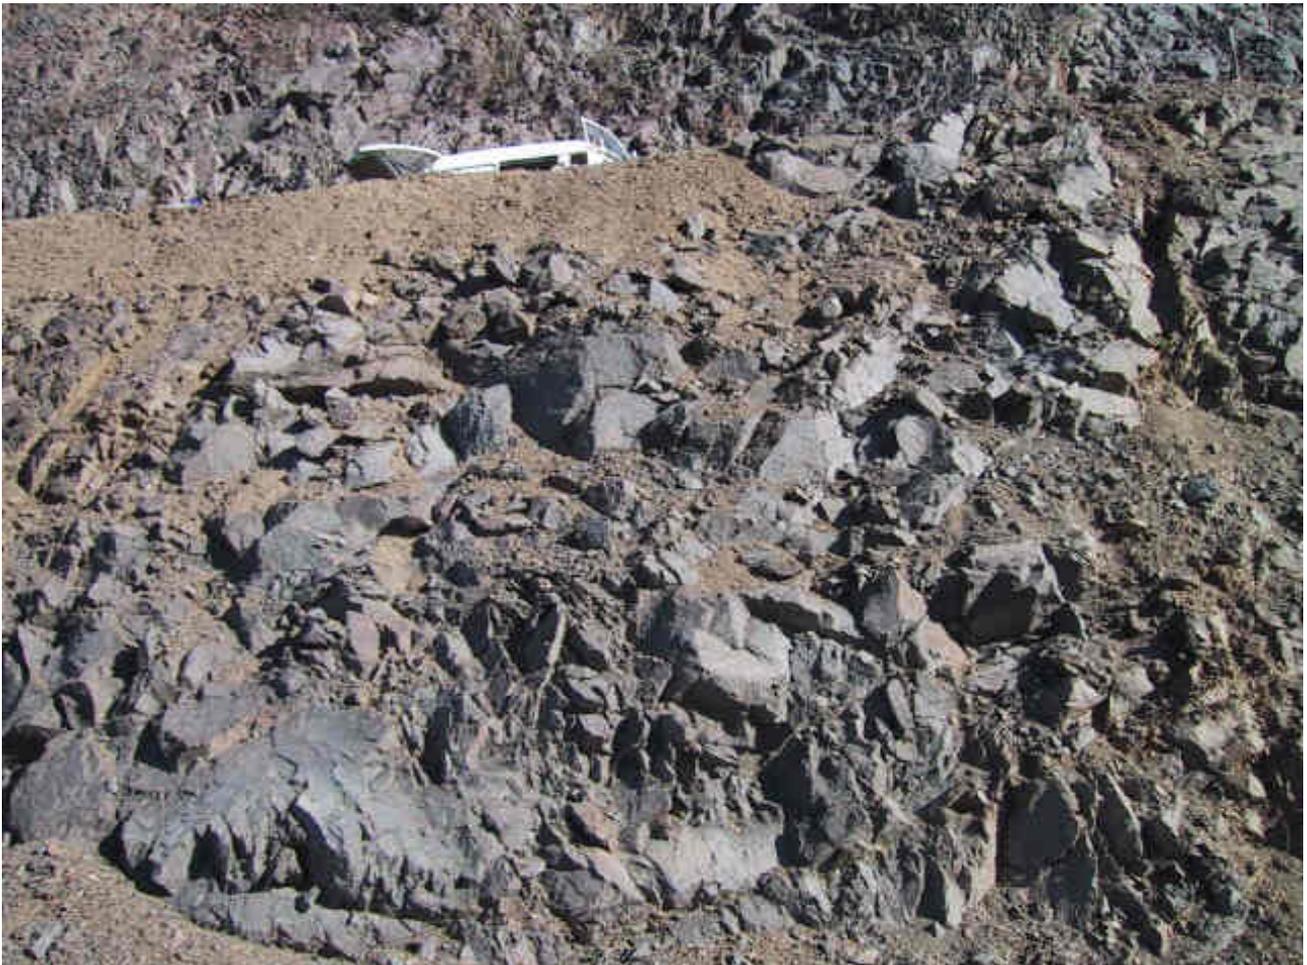
Foto 3 - Affioramenti di porfirite.

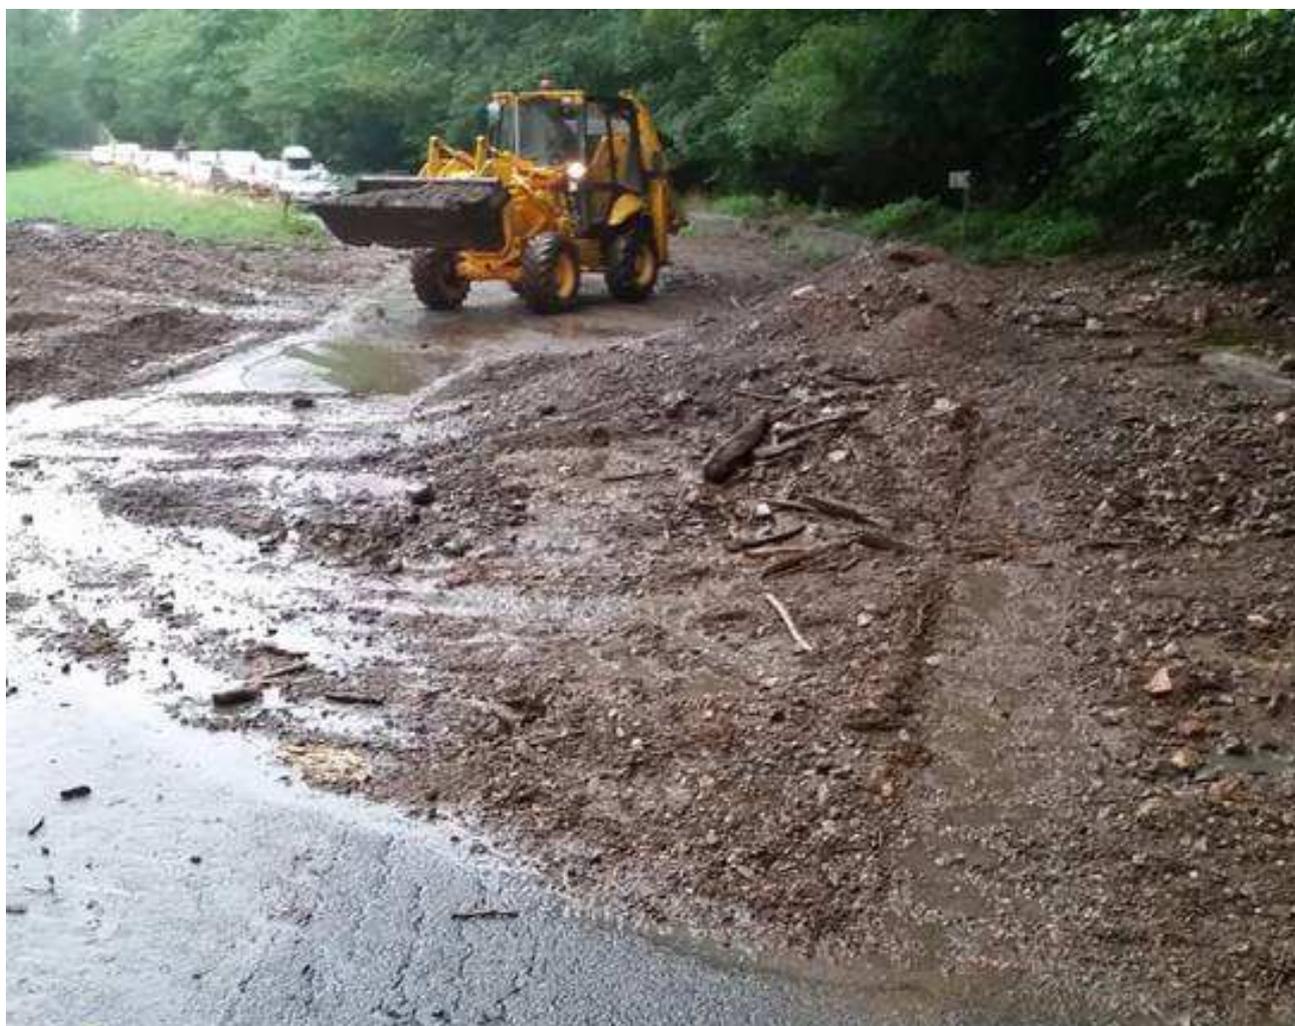
Versante soggetto a ruscellamenti concentrati. Depositi di versante riattivabili con formazione delle conoidi di deiezione interessanti la viabilità sottostante, Strada Provinciale 62 Rasa.

Il fenomeno è legato alle precipitazioni meteoriche. In data 2 Agosto 2019, il flusso detritico ha interessato la Strada Provinciale 62, coinvolgendo due automezzi in transito. La strada è stata chiusa per circa 2 ore.

Foto 4 - Flusso detritico sul sedime stradale S.P. 62 Rasa (evento del 02/08/2019).

A seguito dell'evento sono stati realizzati alcuni interventi di riordino idrogeologico di versante, rincanalando le acque verso il torrente Galina. È necessario attuare nell'area interventi che possano garantire il completo riconvogliamento dei ruscellamenti concentrati nella Valle Galina. Dovrà essere verificato il tombotto sottopassante la Strada Provinciale 62 Rasa. Nell'anno 2021 nei giorni 08 , 13 e 24 Luglio, il fenomeno è accaduto nuovamente.

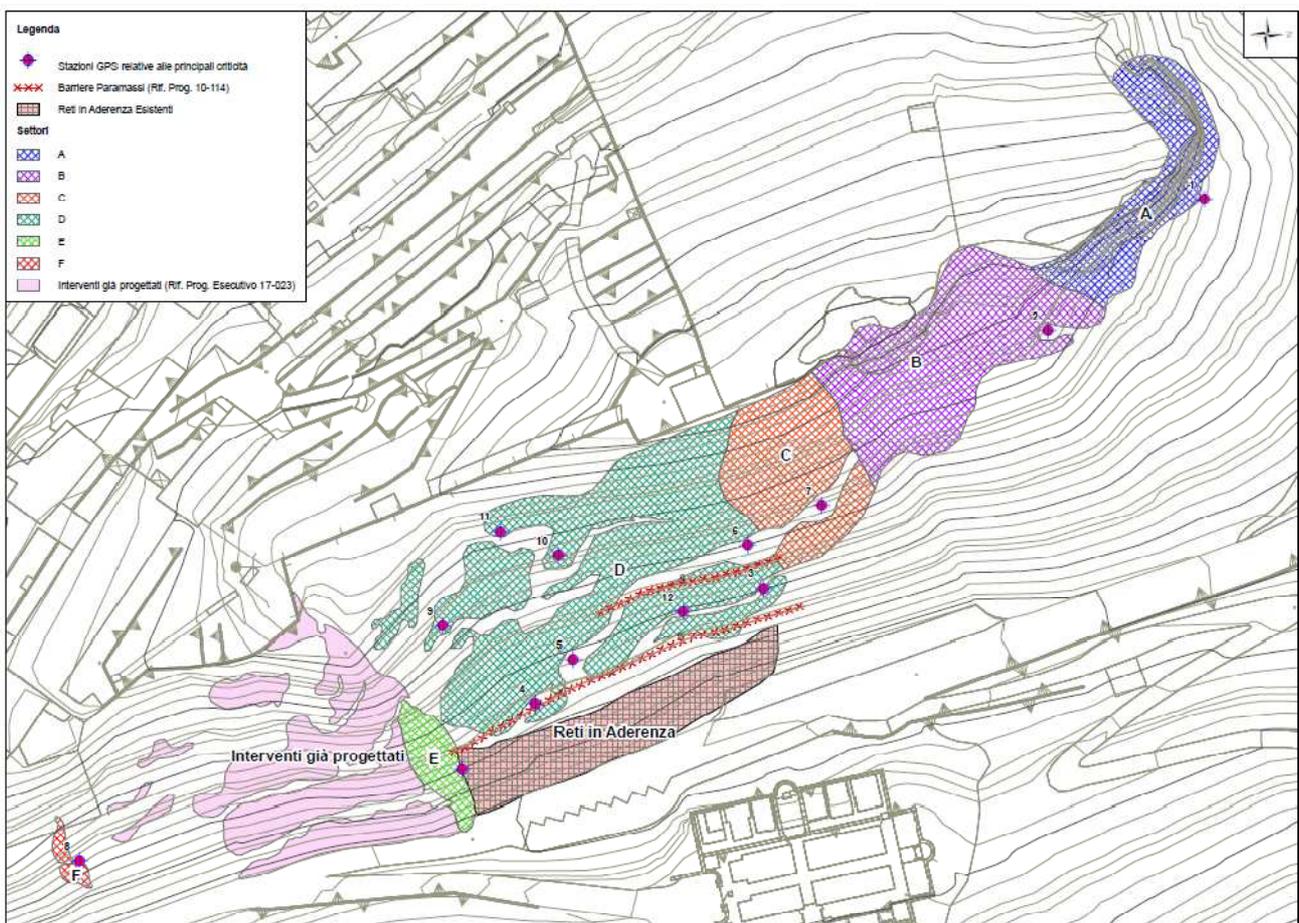
Versante roccioso molto acclive, soggetto a rotolamento massi, parzialmente difeso con opere para massi. Presenza di aree a minor pericolosità ancora da mitigare. Fenomeno di carattere gravitativo.

Figura 5 - Planimetria delle aree soggette a crollo massi (sopra il cimitero).

Per il settore è necessario il completamento degli interventi di difesa del versante, previsti nello studio comunale redatto nel 2017. Tutte le opere di difesa attiva e passiva realizzate sul versante, devono essere verificate, in termini di tenuta, ogni 5 anni. Di seguito uno stralcio del piano interventi necessari per la sistemazione complessiva del versante. Lo stato degli investimenti ha permesso di completare le opere poste a monte del Cimitero di Santa Maria del Monte.

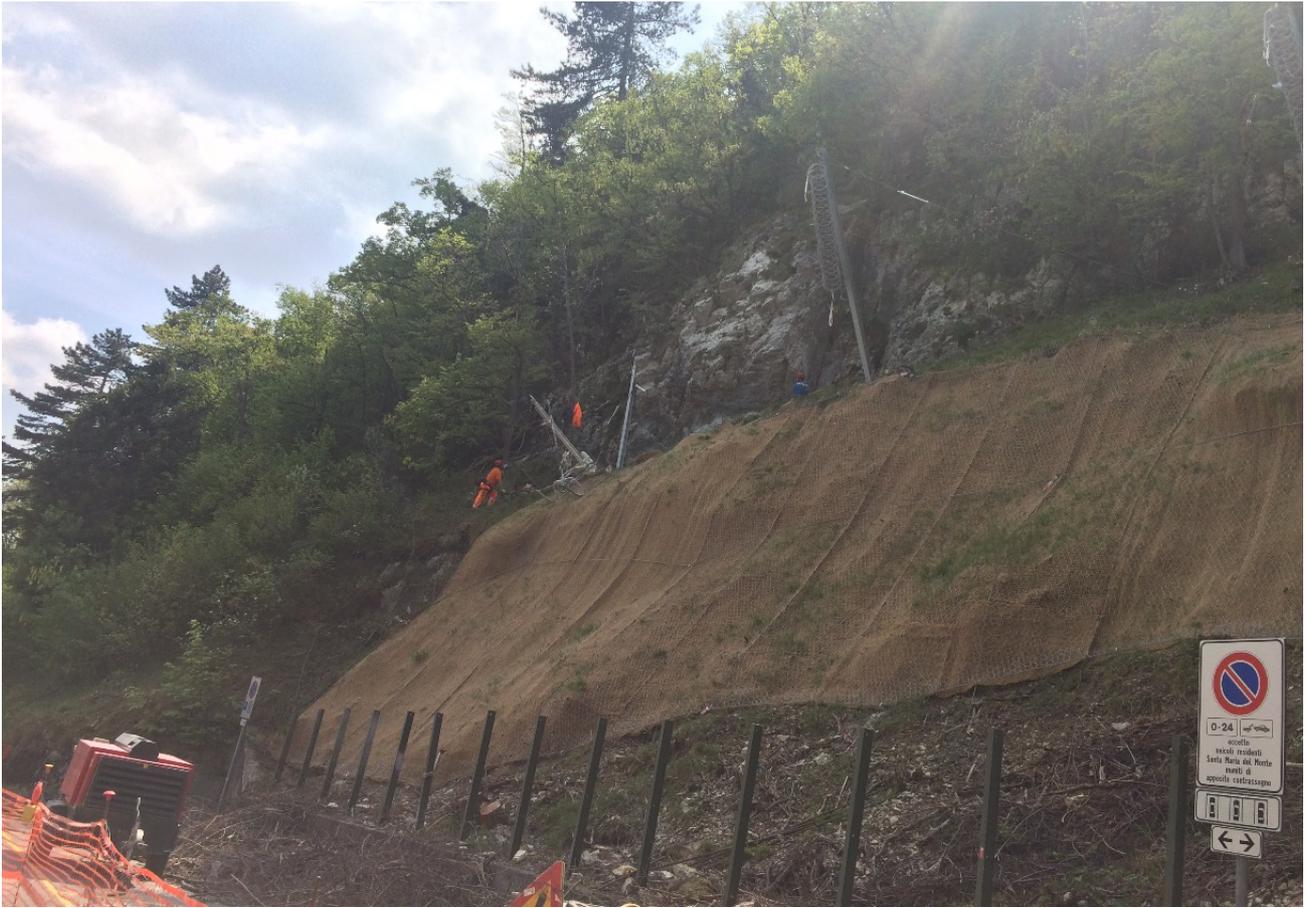
Foto 6 - Fase di realizzazione delle barriere paramassi (2018).

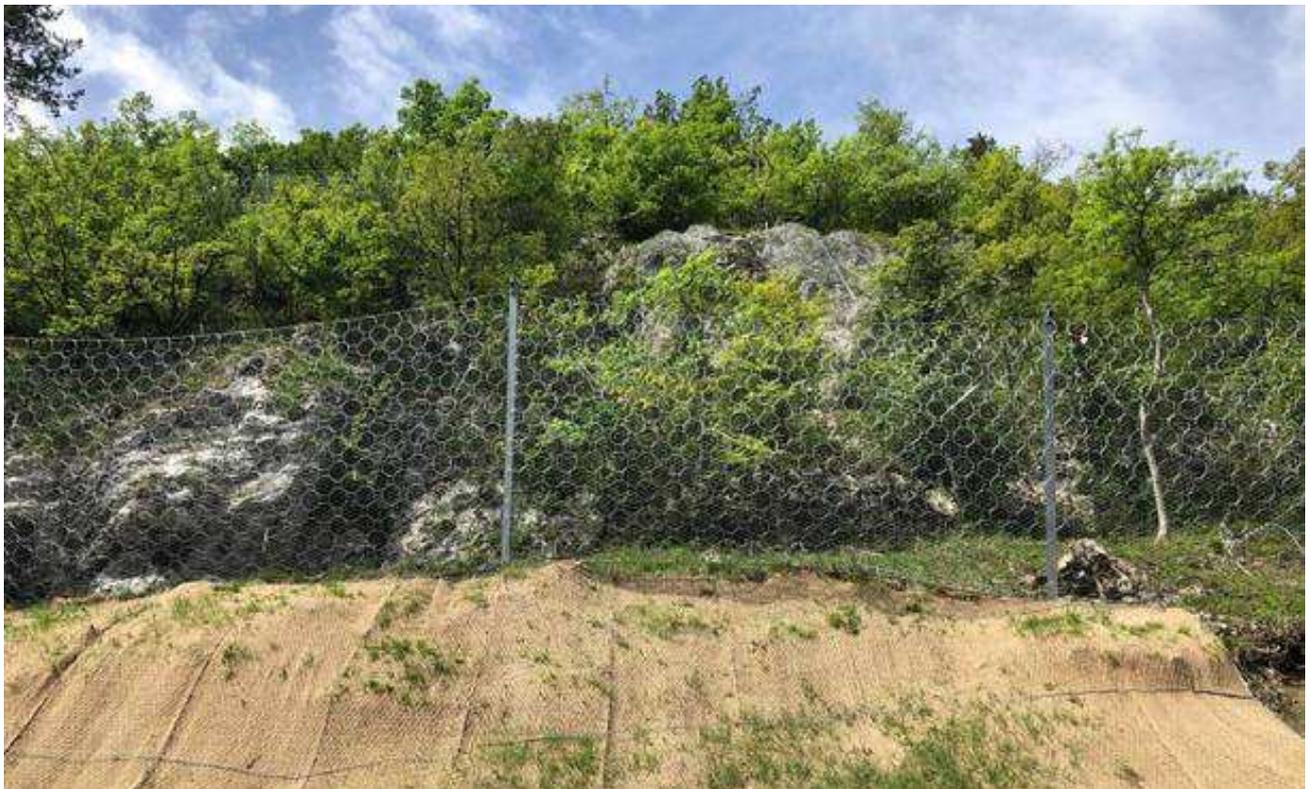
Foto 7 - Barriere paramassi (2018).

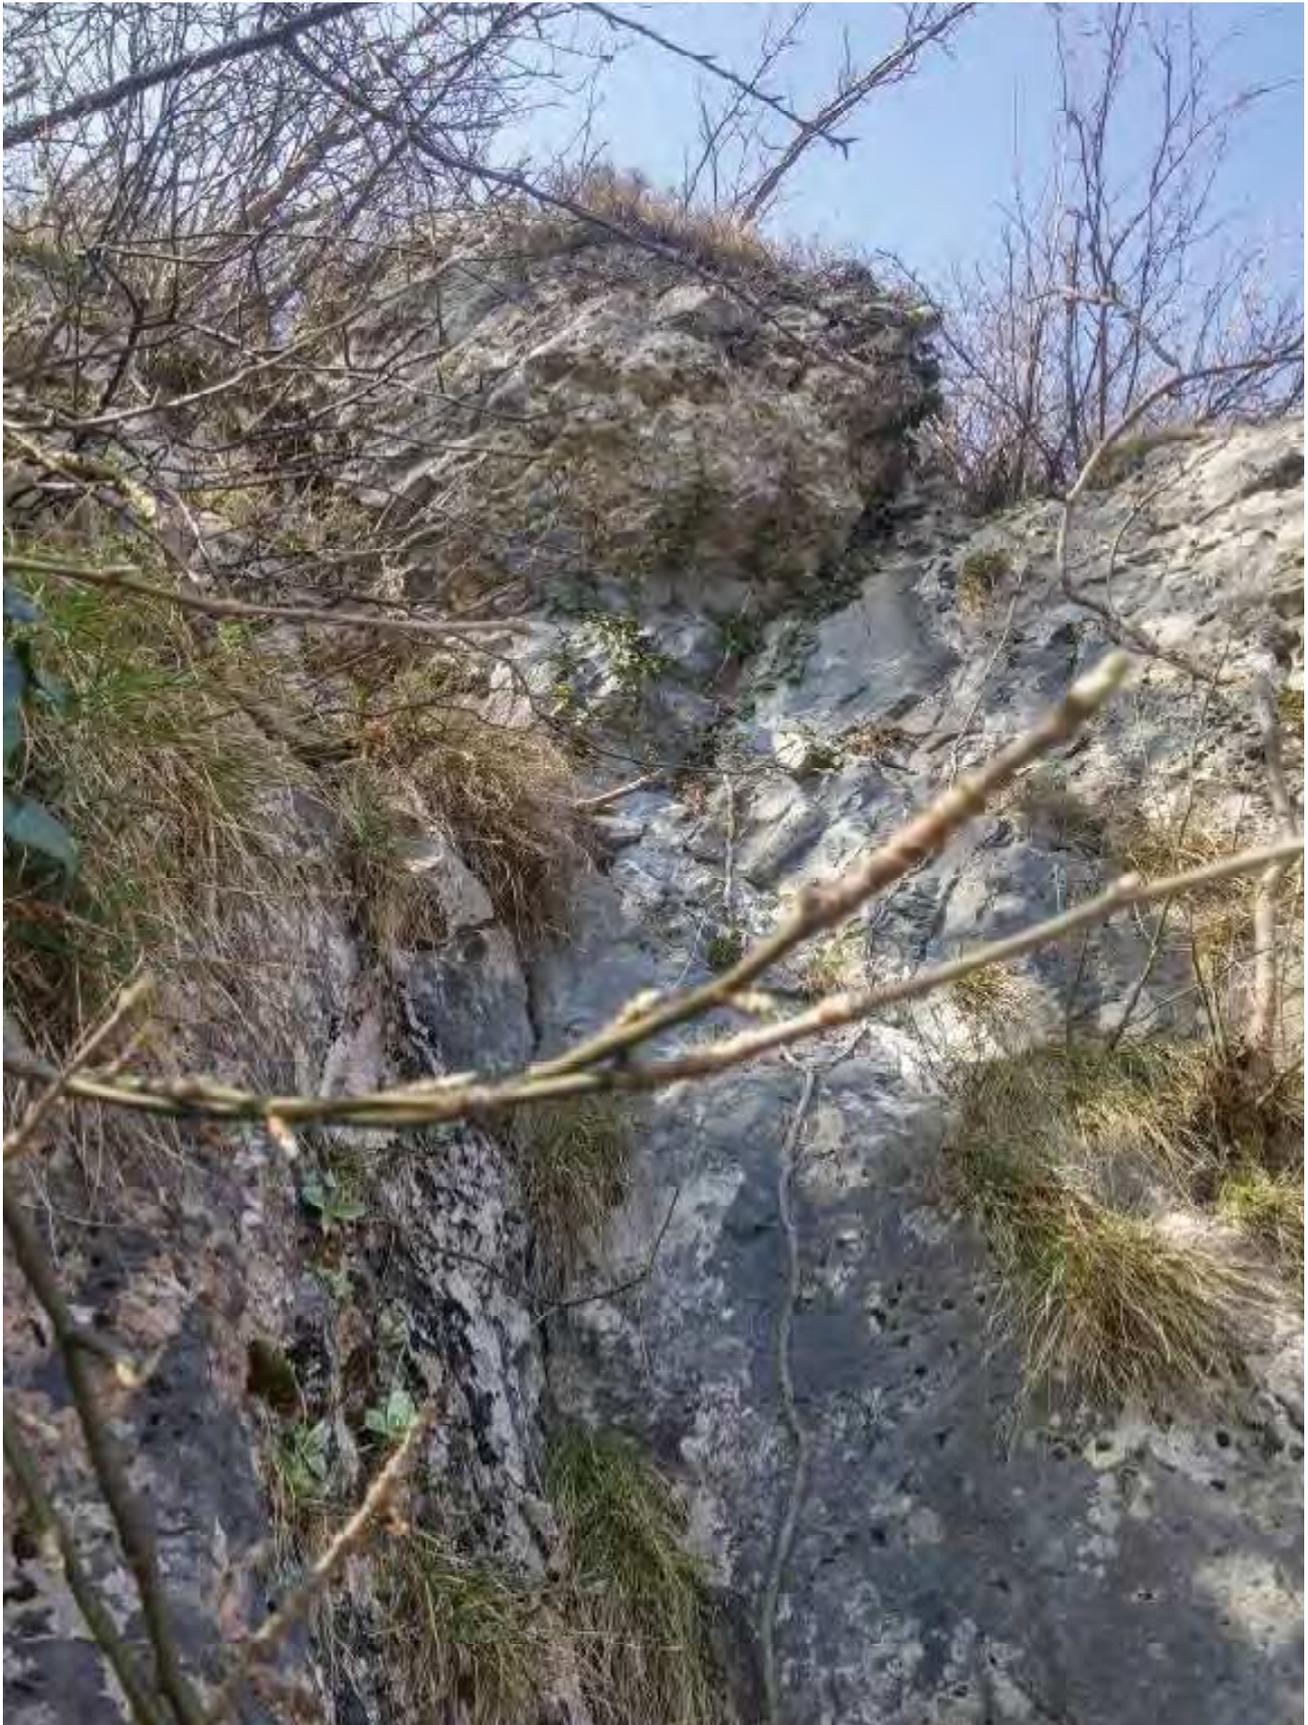
La parte di ammasso roccioso non protetta da reti para massi in aderenza, realizzate nell'anno 2016, ha subito un'amplificazione del fenomeno di rotture presenti, che richiedono interventi di sistemazione e monitoraggi periodici (semestrali) di controllo.

Foto 8 - Versante e ammassi rocciosi non protetti.

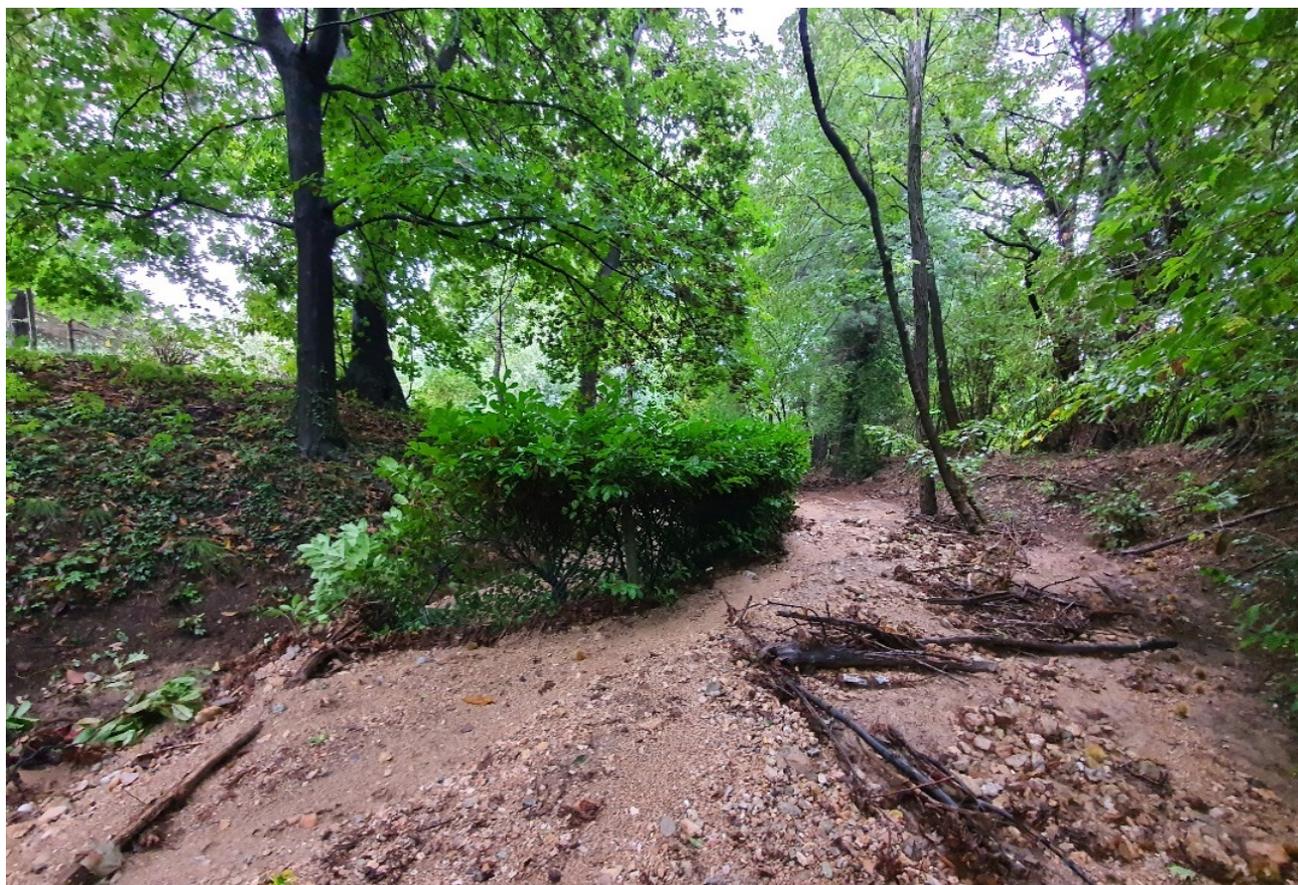
Il ruscellamento concentrato delle acque con elevato trasporto solido, termina di fatto nelle strade e nelle limitrofe abitazioni. Il corso d'acqua è stato oggetto di interventi di sistemazione per il contenimento del materiale solido trasportato a valle. Attualmente permane il rischio di carattere idraulico e le opere di manutenzione dovranno essere eseguite con periodicità, per evitare il fenomeno del debris flow.

Foto 9 - Accumuli detritici - sovralluvionamento.

Nel comparto dovrà essere effettuato un monitoraggio con periodicità (semestrale), la dinamica geomorfologica dell'intera valle. Lo scopo del rilievo è la verifica della funzionalità delle opere trasversali (briglie), in termini sia di trattenuta di detriti sia di laminazione delle acque. Per l'area dovrà essere previsto anche un intervento di rigenerazione del bosco di protezione e di deviazione del flusso idraulico verso il bacino del Torrente Valle Luna.

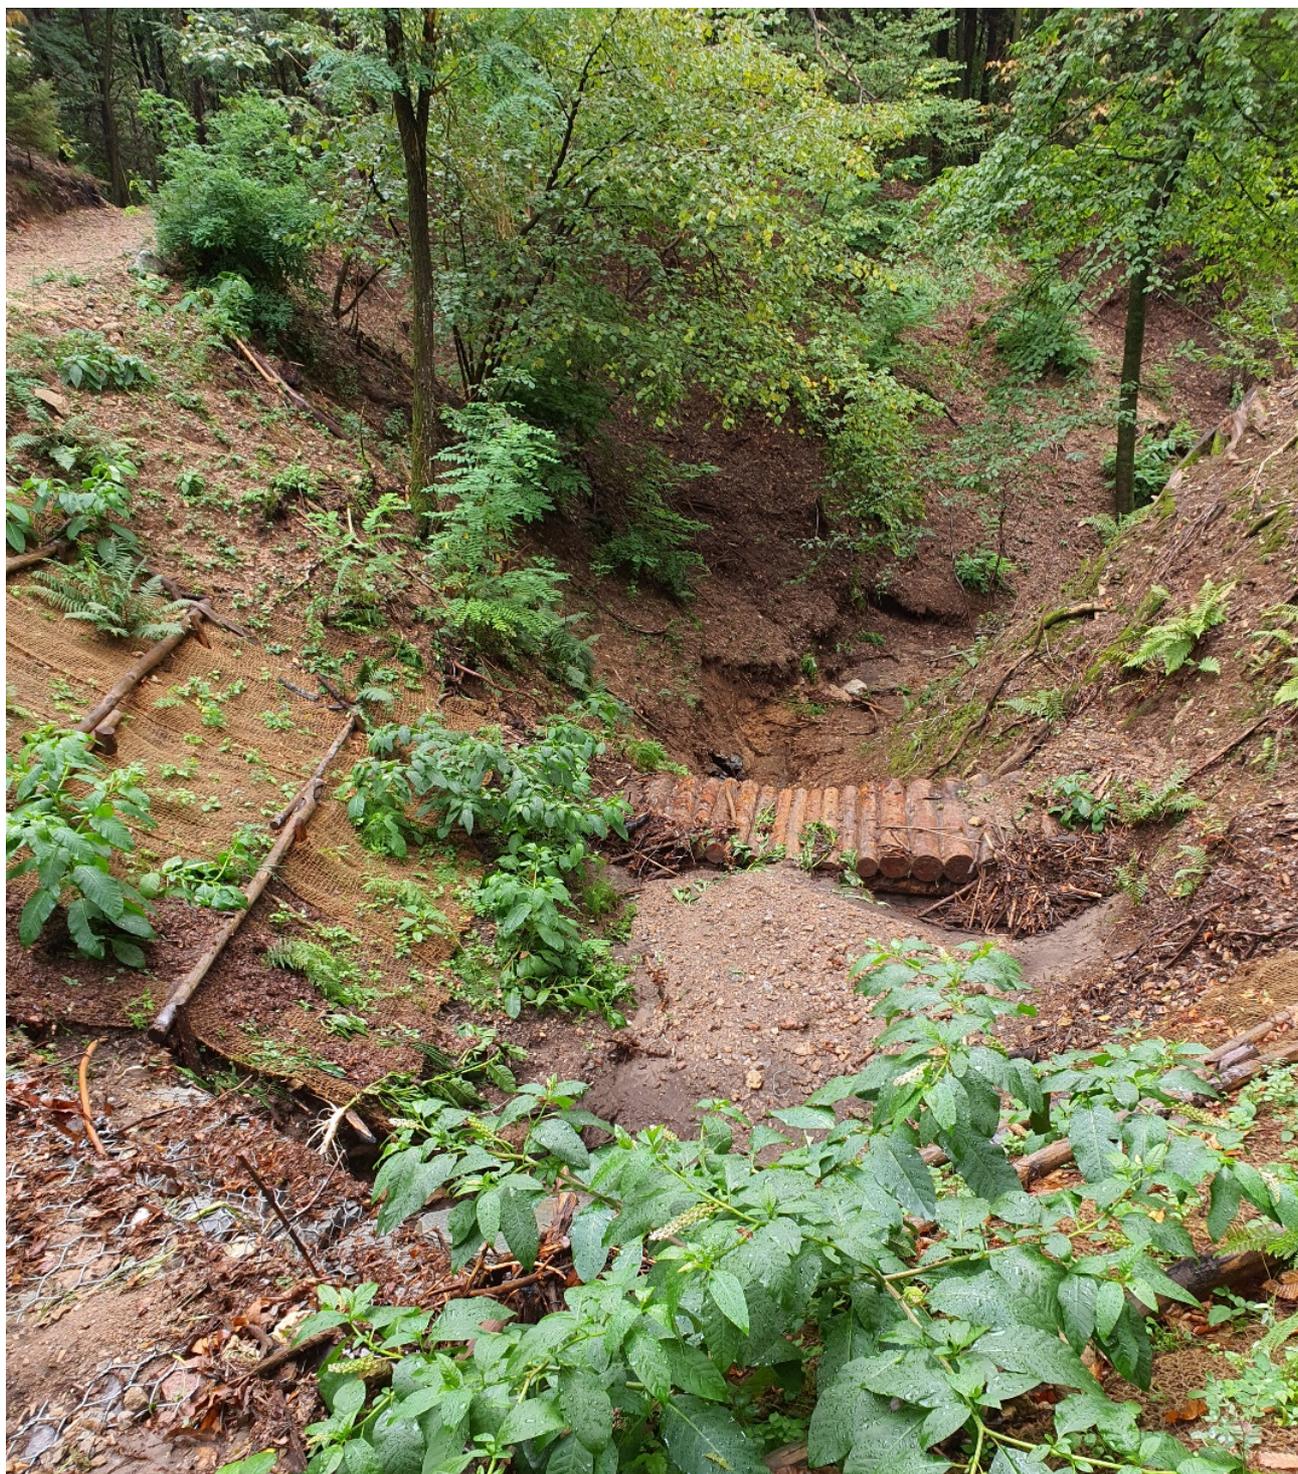
A seguito degli eventi sono state realizzate lungo l'alveo otto briglie di contenimento del fenomeno di trasporto solido che, durante l'evento del 29 Settembre 2020, hanno protetto l'abitato di Velate.

Foto 10 - Briglia e sistemazione di versante.

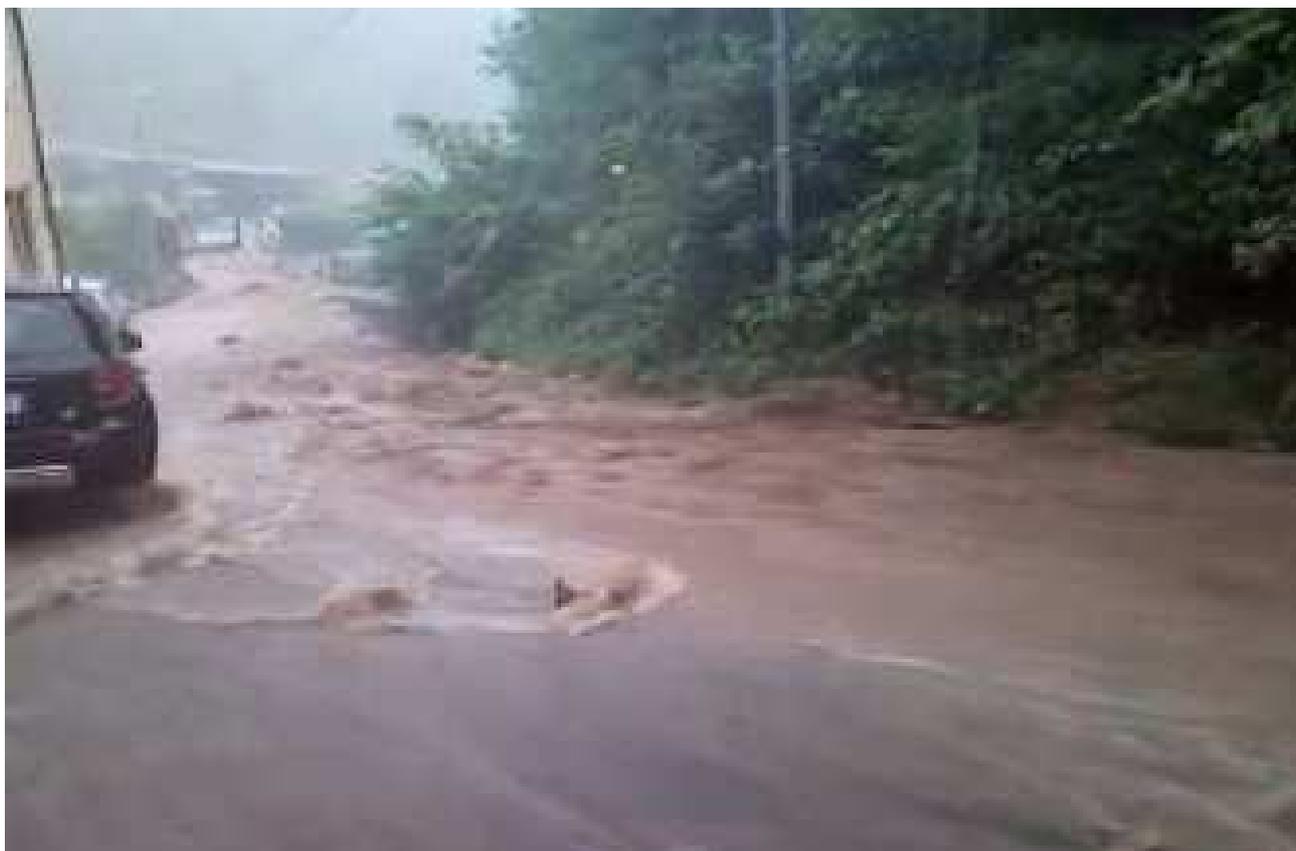
Nell'impluvio del Torrente Silvana, si possono generare fenomeni di debris flow, dovuti ai flussi di acqua provenienti dall'intera via Mulini Grassi, per l'assenza di un'adeguata rete di drenaggio superficiale delle acque. Inoltre la via Mulini Grassi è delimitata dal muro del parco comunale di Villa Toeplitz, dietro il quale si accumulano le acque meteoriche. Questa struttura muraria ha subito più volte fenomeni di crollo e conseguente inondazione della strada. La quantità d'acqua che si riversa nel piccolo impluvio del Torrente Silvana, produce fenomeni di erosione e conseguente trasporto di materiale solido a valle. L'impluvio è stato sistemato con la formazione di briglie atte a contenere il trasporto di materiale, ma permangono le problematiche a monte. L'impluvio si collega al Fiume Olona tramite un tombotto che in condizioni critiche, non è in grado di garantire la sicurezza idraulica del sistema. Per la riduzione del rischio, è necessario prevedere la formazione della rete fognaria delle acque bianche lungo la via Mulini Grassi. Sarà necessario realizzare presidi di guardia nelle aree retrostanti il muro di Villa Toeplitz e verificare lo stato manutentivo delle briglie esistenti. Il 25 Luglio 2009 sulla via Mulini Grassi è avvenuto un importante fenomeno di debris flow che ha coinvolto anche alcuni veicoli.

Foto 11 - Via Mulini Grassi, durante le forti precipitazioni.

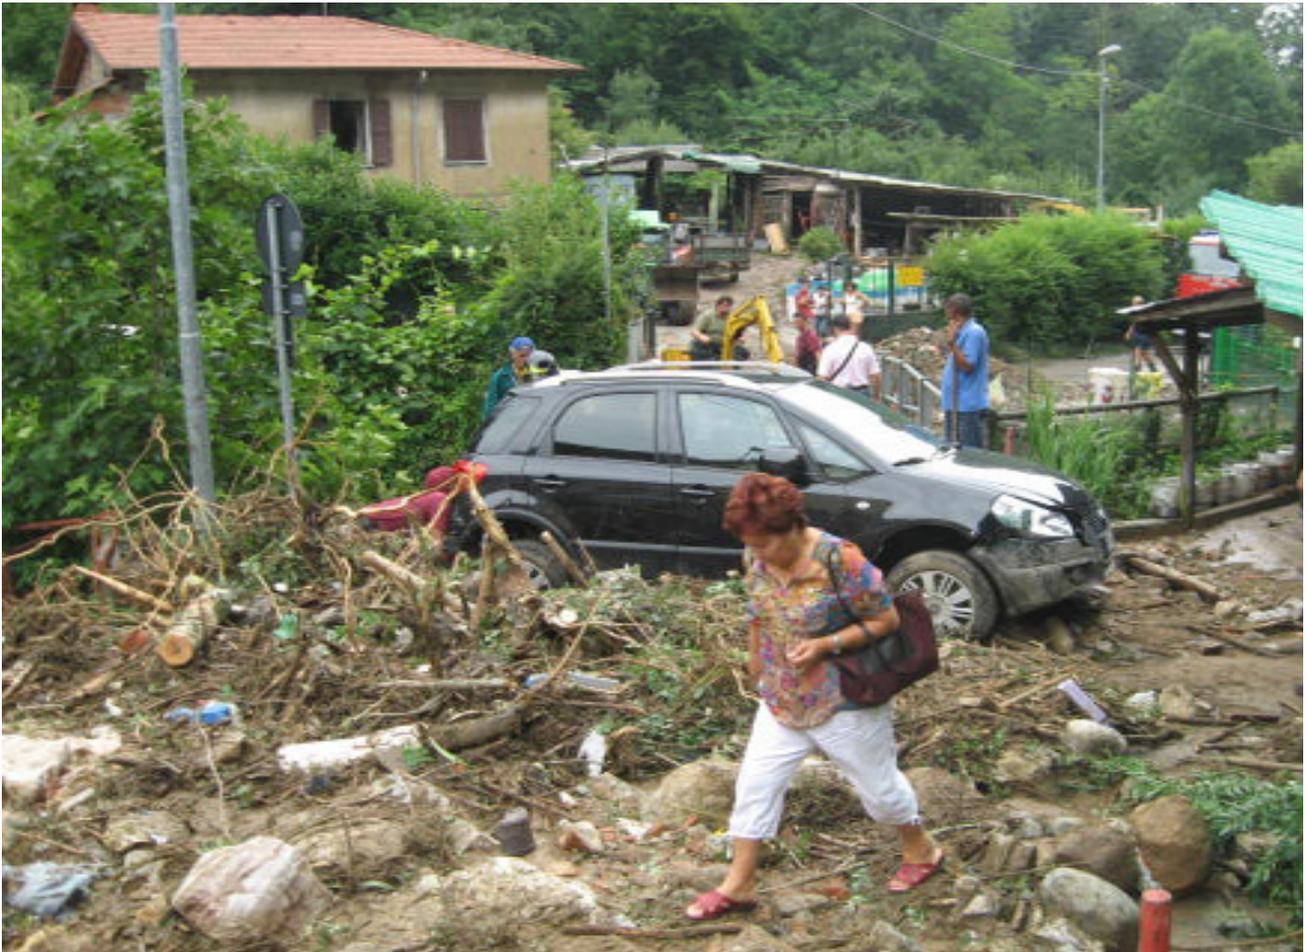
Foto 12 - Ponte interessato dal fenomeno franoso.

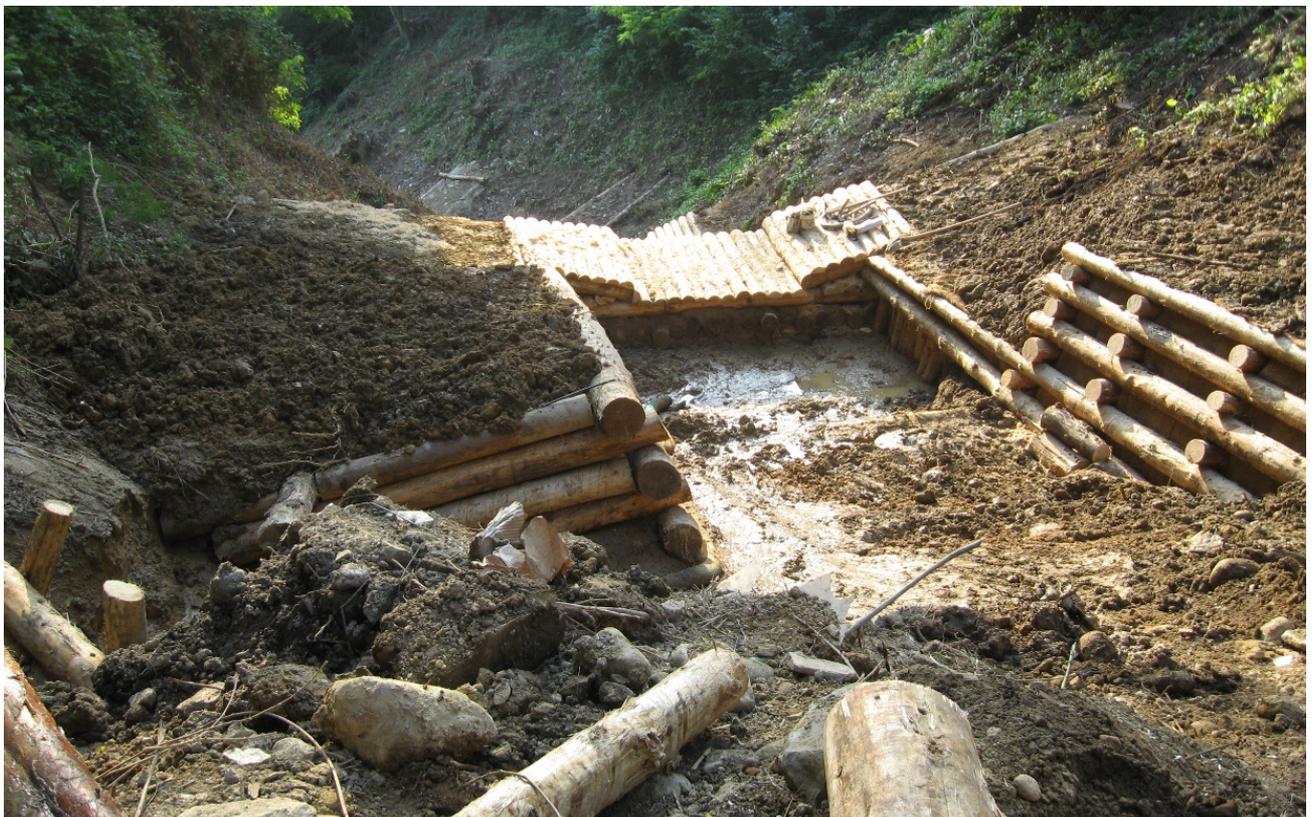
Foto 13 - Briglia realizzata nel Torrente Silvana per contenere i fenomeni di debris flow.

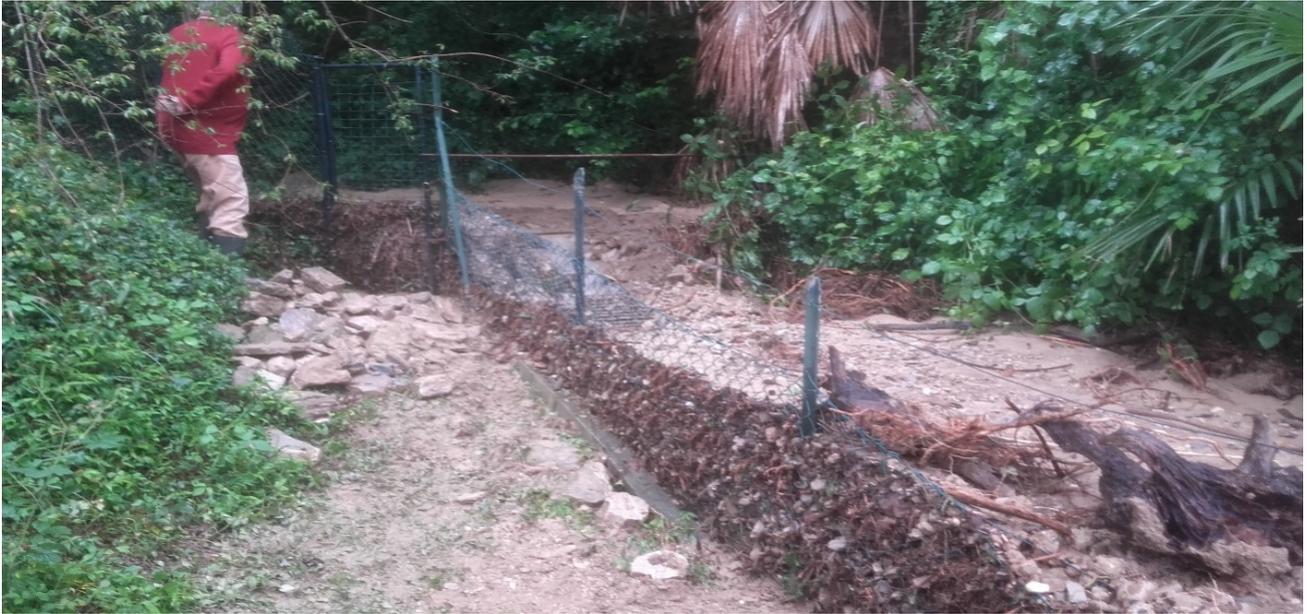
In data 16 Giugno 2020 è avvenuto un fenomeno di grave allagamento dell'area, con rilevante trasporto solido che ha occluso il sottopasso della S.P.1 lacuale e il tombotto terminale presente a valle della via Centurione Scotto.

Foto 14 - Interramento del tombotto e del collettore, oltre la rete metallica è presente una griglia (tombotto a monte).

A seguito di questo fenomeno è stata attivata un'opera in somma urgenza, finalizzata al ripristino delle condizioni di deflusso delle acque, con la formazione di una briglia a monte del collettore del lago e del tombotto sottopassante la S.P.1. Questo intervento dovrà essere monitorato periodicamente, con cadenza trimestrale.

Lo stesso non può rimanere isolato ma si dovrà concretizzare un intervento di sistemazione complessiva del bacino e dell'asta dell'intero reticolo idrografico, che di fatto presenta numerose frane e smottamenti.

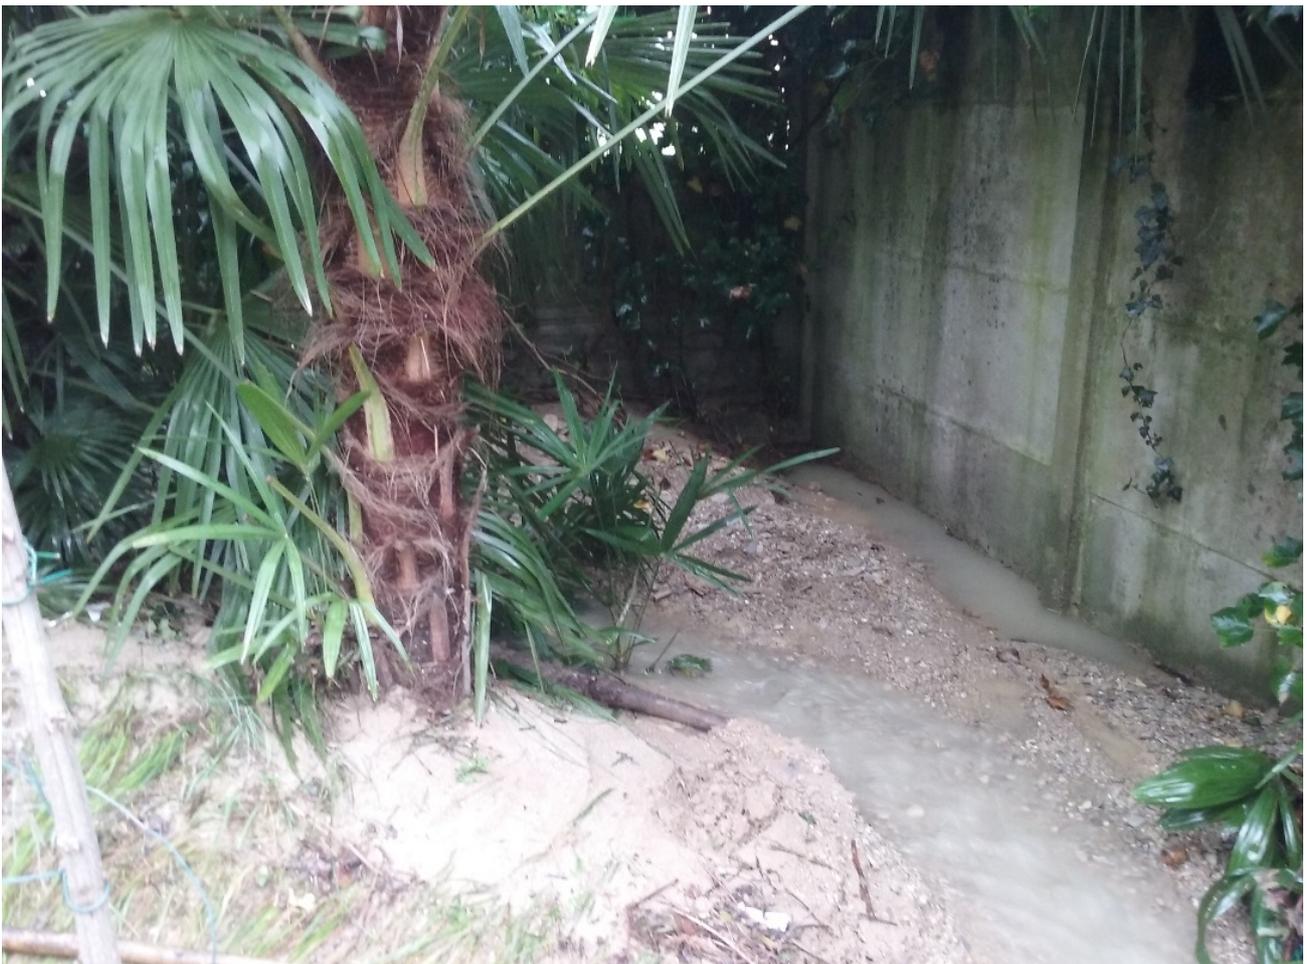
Foto 15 - Interramento tombotto terminale che conduce le acque al lago e spagliamento acque.

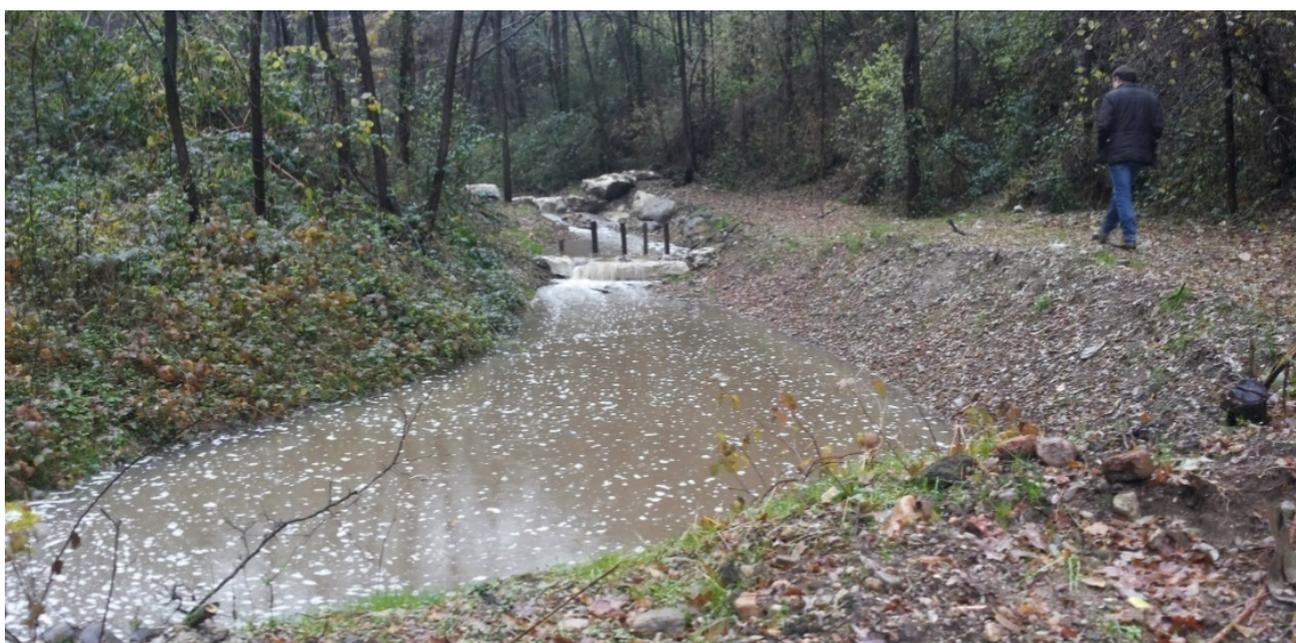
Foto 16 - Bacino di trattenuta detrito e di laminazione realizzato nell'anno 2014 a monte del tombotto sottopassante la via Monte Nero e via Peschiera.

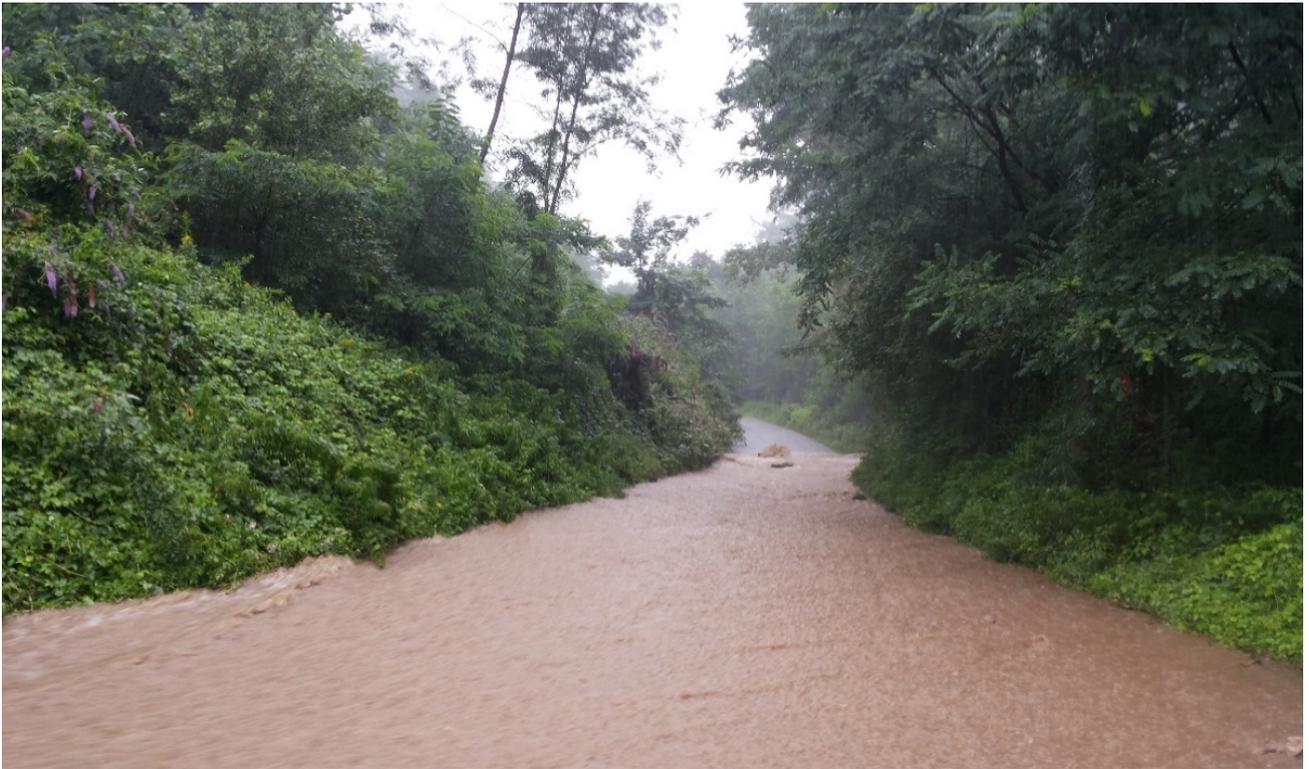
Il nucleo abitato in località Cascina Mentasti, non è dotato di una rete di raccolta delle acque meteoriche che pertanto scaricano, direttamente in modo concentrato, nel versante sottostante la via Monte Nero. L'agglomerato industriale presente a valle di questo versante ha subito diversi fenomeni di allagamento. Attualmente, il sistema è garantito da argini costruiti lungo il vecchio sedime stradale che giungeva alla Cascina Mentasti e che permette il deflusso delle acque verso la struttura tombata della Roggia Poscalla. Quest'ultima nasce nel Comune di Arcisate e pur avendo un bacino imbrifero rilevante termina in una tubazione del diametro di 50 cm che si riduce ulteriormente a 25 cm sotto la via Peschiera. L'equilibrio generale di questo sistema è molto instabile. Si sono verificati nell'anno 2014 e 2016, fenomeni di allagamento interessanti l'insediamento industriale presente a valle dello scenario e delle vie Monte Nero e Peschiera, oltre alla parte iniziale di via Ca' Bassa e abitazioni limitrofe. Per contenere il fenomeno locale è necessario realizzare la fognatura della rete bianca in via Majella e via Monte Nero e adeguare idraulicamente il tratto tombato della Roggia Poscalla sino al Fiume Olona. Lo scenario si può attivare anche in fase di modeste precipitazioni, per la presenza di strutture gravemente incompatibili dal punto di vista idraulico e per un equilibrio idrogeologico di versante precario già segnato da fenomeni di instabilità. La tombinatura esistente è preservata da una griglia che va periodicamente monitorata e mantenuta efficiente.

Foto 17 - Via Monte Nero durante gli eventi di piena.

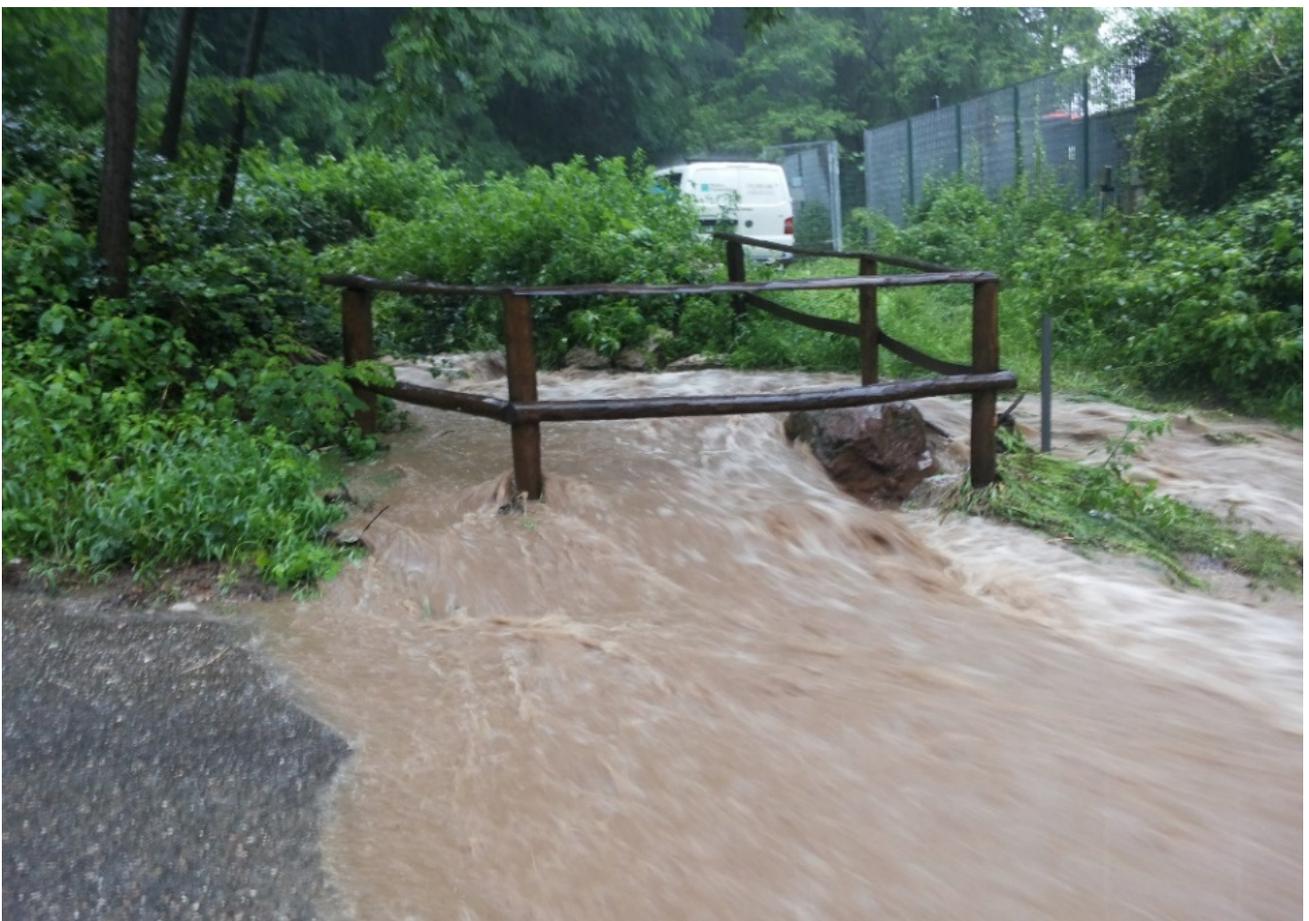
Foto 18 - Struttura idraulica insufficiente nei momenti di piena.
