COMUNE DI
VARESE

Piano di Protezione Civile 2022

Rischio Idrogeologico Relazione

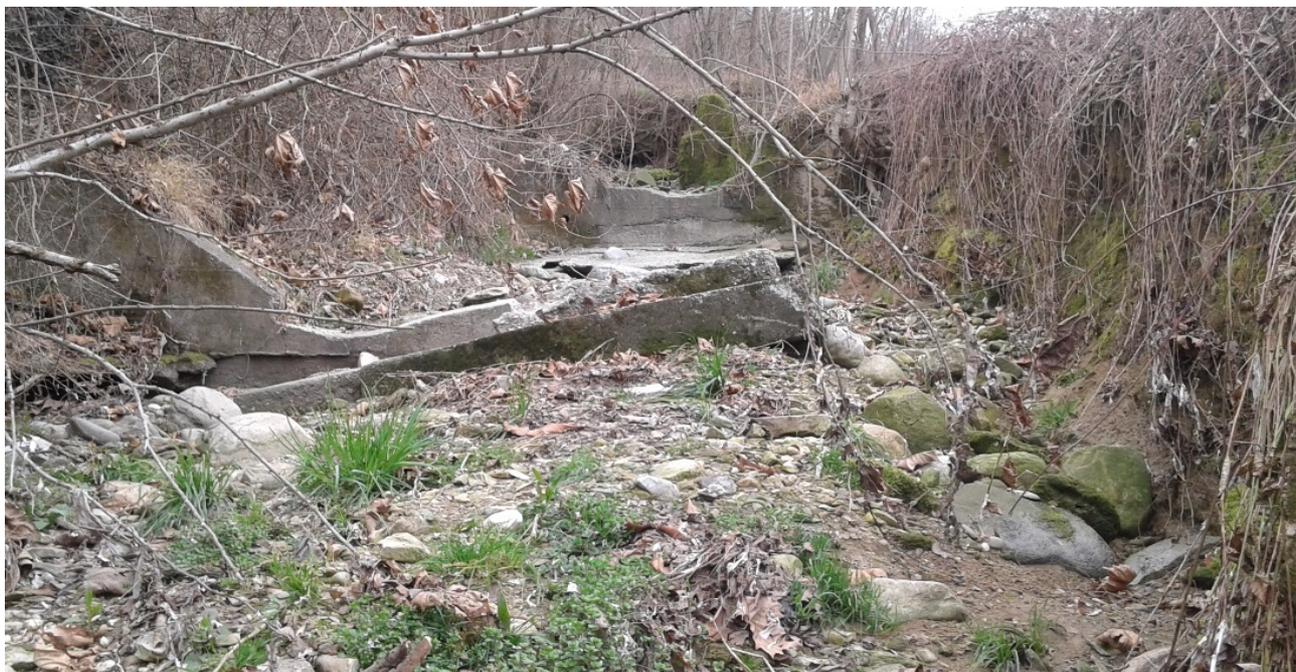
Foto 19 - Torrente Volturmo, briglie in calcestruzzo distrutte.

- Torrente Vallata del Barba: formazione di briglie a monte del tombotto e manutenzione del corso d'acqua, con rispetto delle sorgenti pietrificanti (travertini);
- Torrente Volturmo: ripristino briglie in calcestruzzo ammalorate e riordino del corso d'acqua in termini di riduzione dell'erosione spondale.

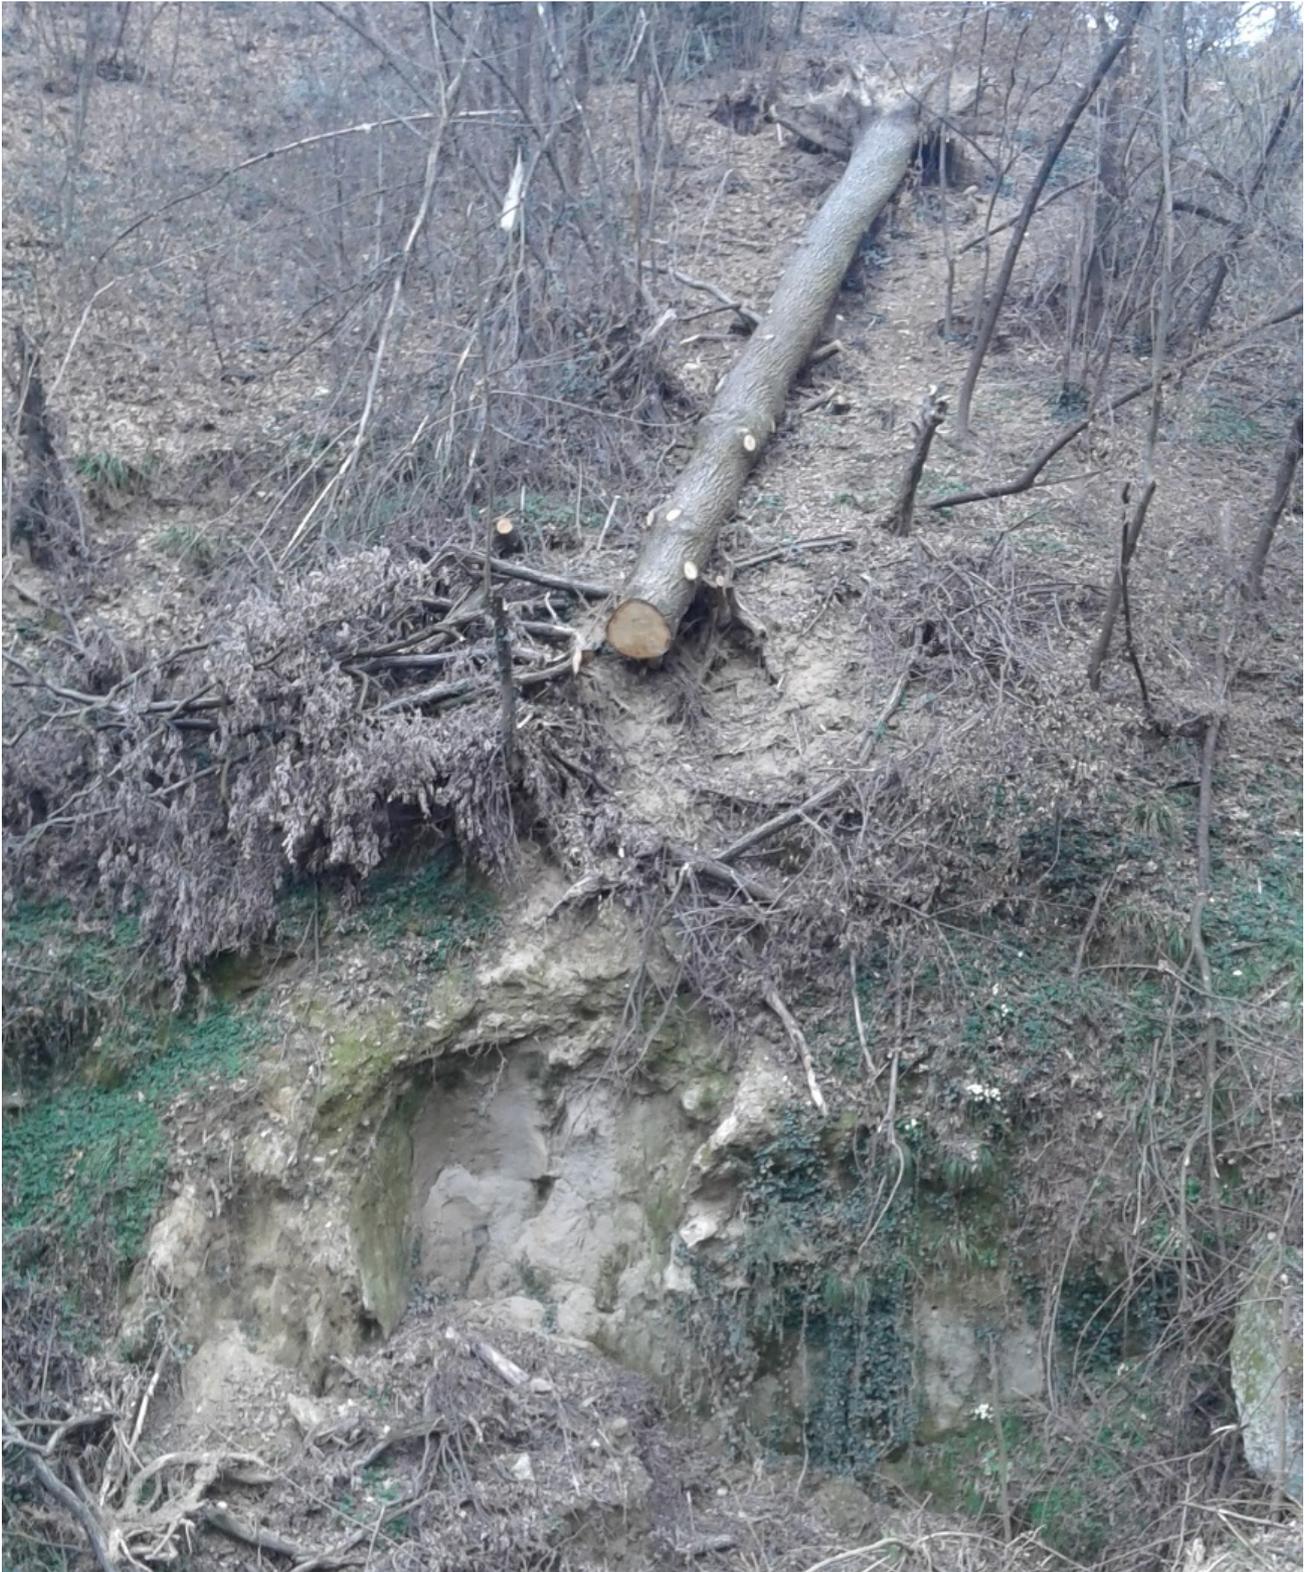
Foto 20 – Versanti franosi dei sistemi vallivi.

Considerate le condizioni dei bacini dei due sistemi vallivi è necessario attivare un monitoraggio periodico (semestrale), di verifica della funzionalità idraulica dei tombotti e della stabilità dei versanti.

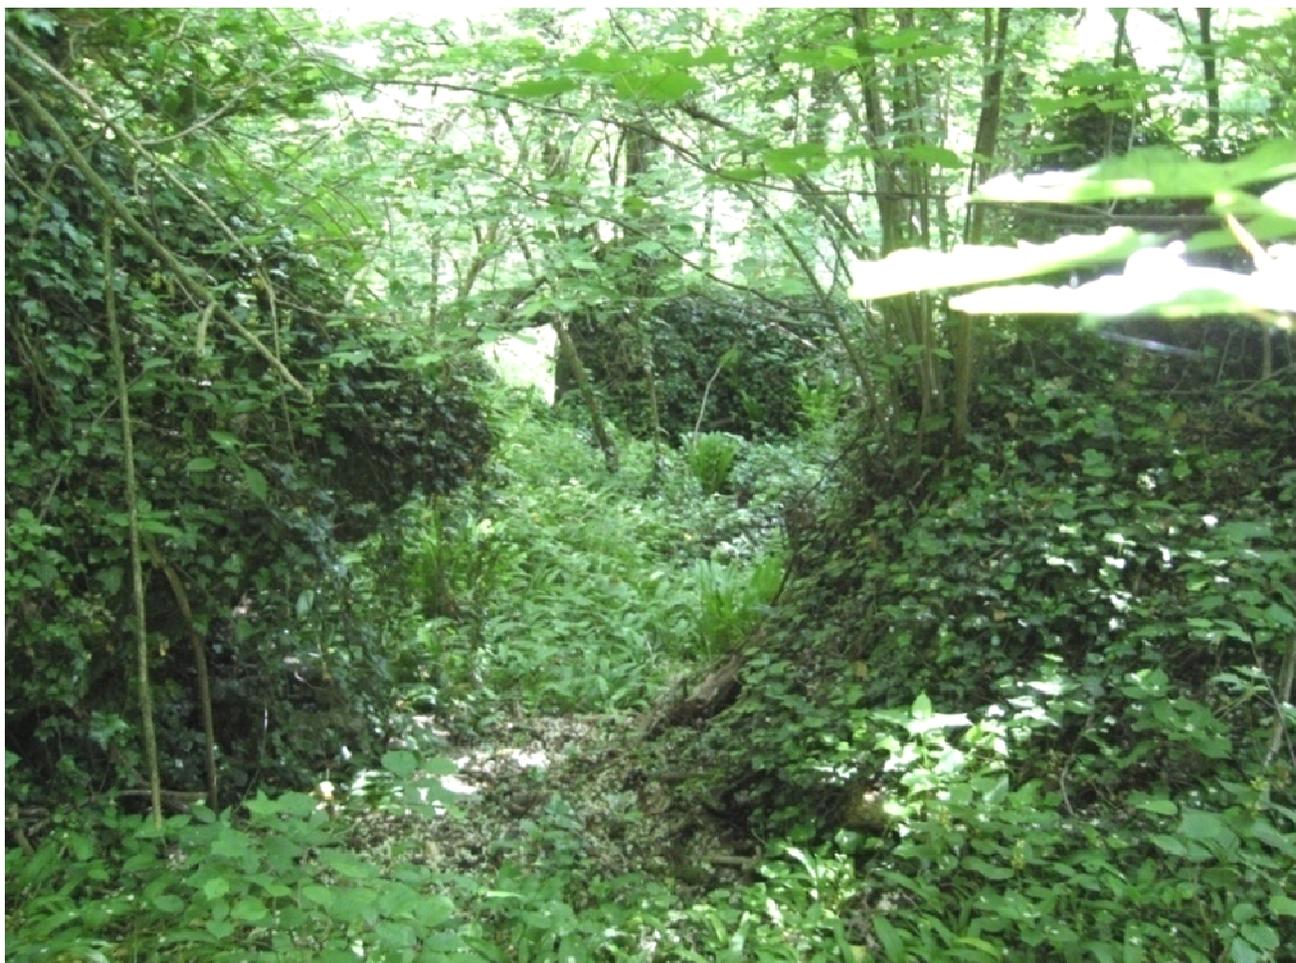
Foto 21 - Massi crollati sul versante, ormai completamente ricoperti dalla vegetazione.

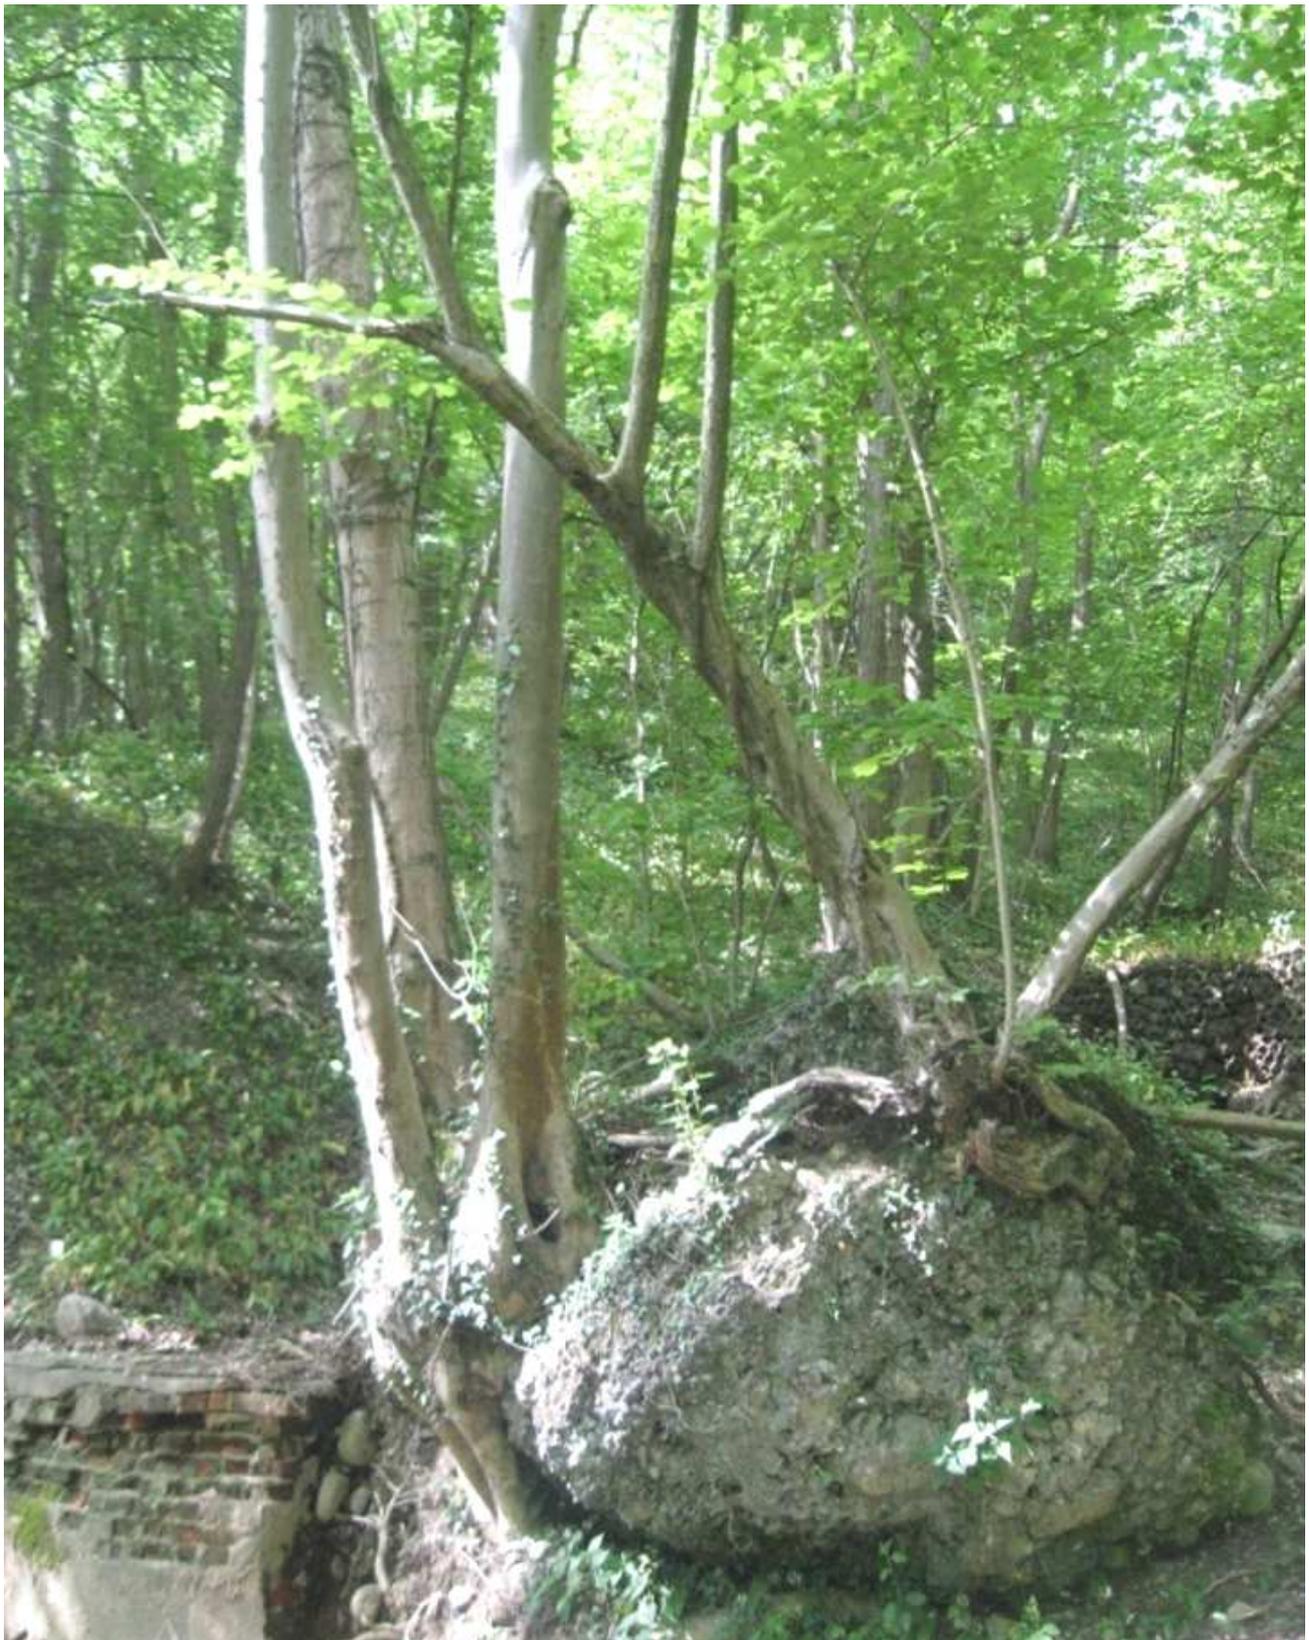
Foto 22 - Corpi conglomeratici caduti dalle pareti verticali, presenti in numero rilevante sul versante.

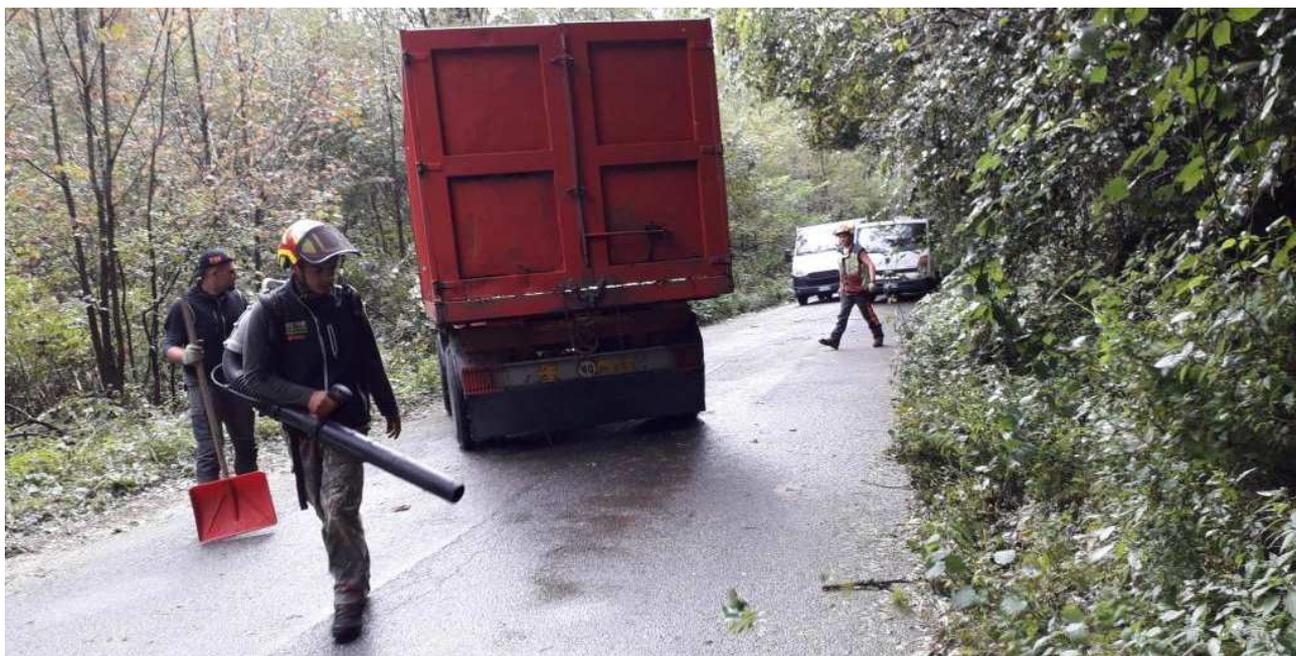
Le problematiche di stabilità investono anche le piante presenti sul versante che spesso cadono sulla strada. Il sedime stradale è interessato anche da fenomeni di ruscellamento e detriti.

Foto 23 – Intervento di ripristino della percorribilità stradale.

Il rischio idrogeologico del comparto potrà essere risolto realizzando un fosso di guardia al termine dei pianalti per condurre le acque a valle del tratto stradale costruito a ridosso dei versanti, realizzando opere di presidio sul versante e lungo le tracce di ruscellamento, ormai ben definite.

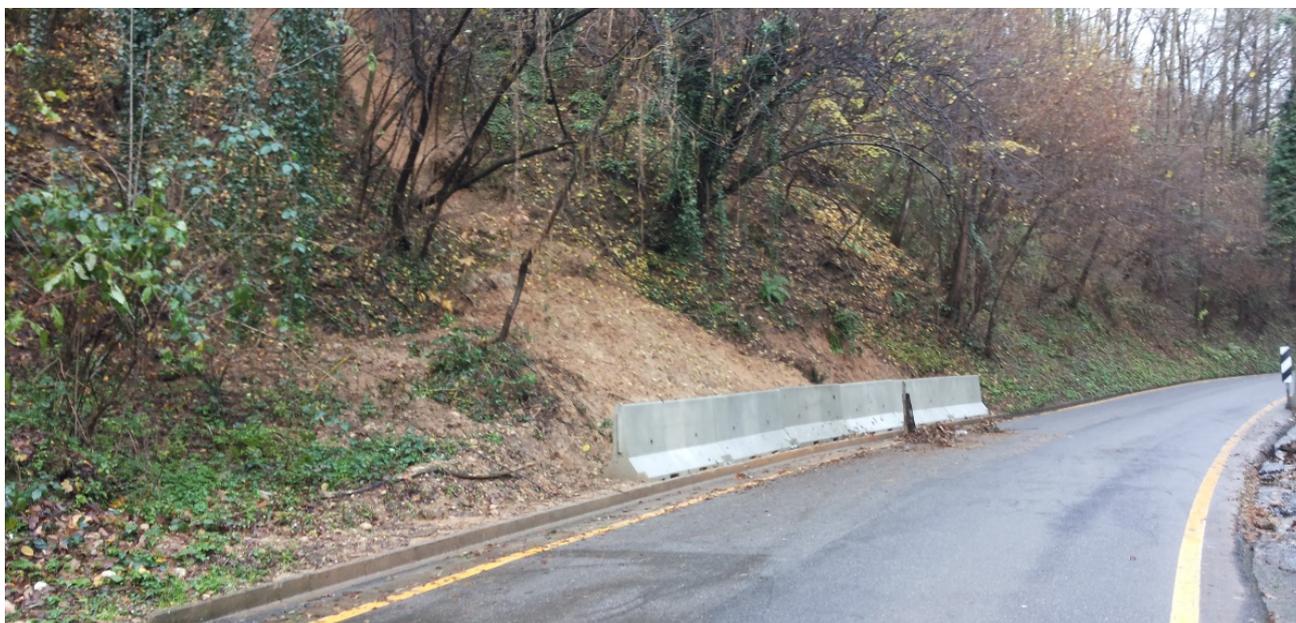
Foto 24 - Frana quiescente delimitata da new jersey di contenimento.

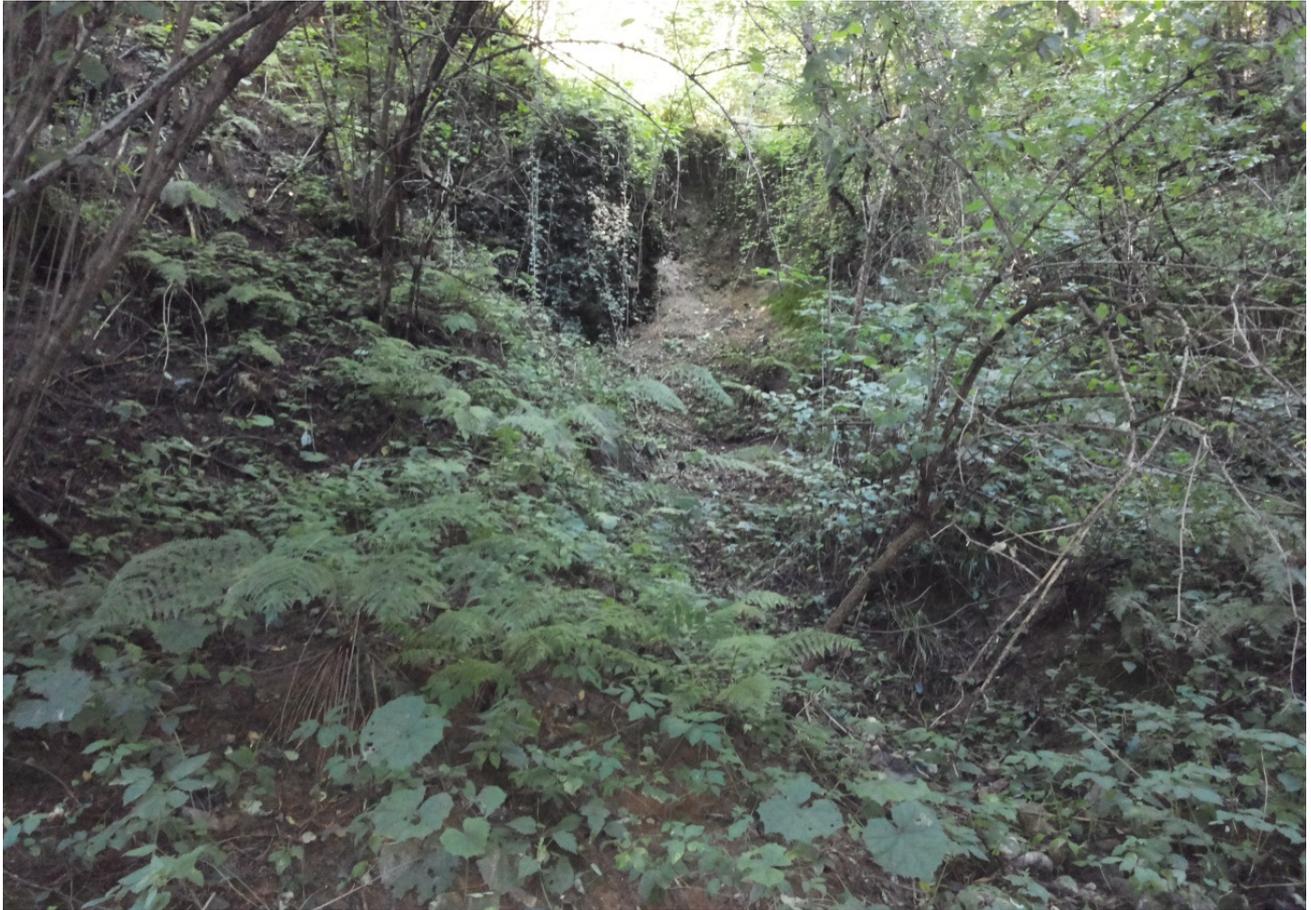
Foto 25 - Tipico ruscellamento con affioramenti di conglomerato del Ceppo dell'Olona, spesso instabili.

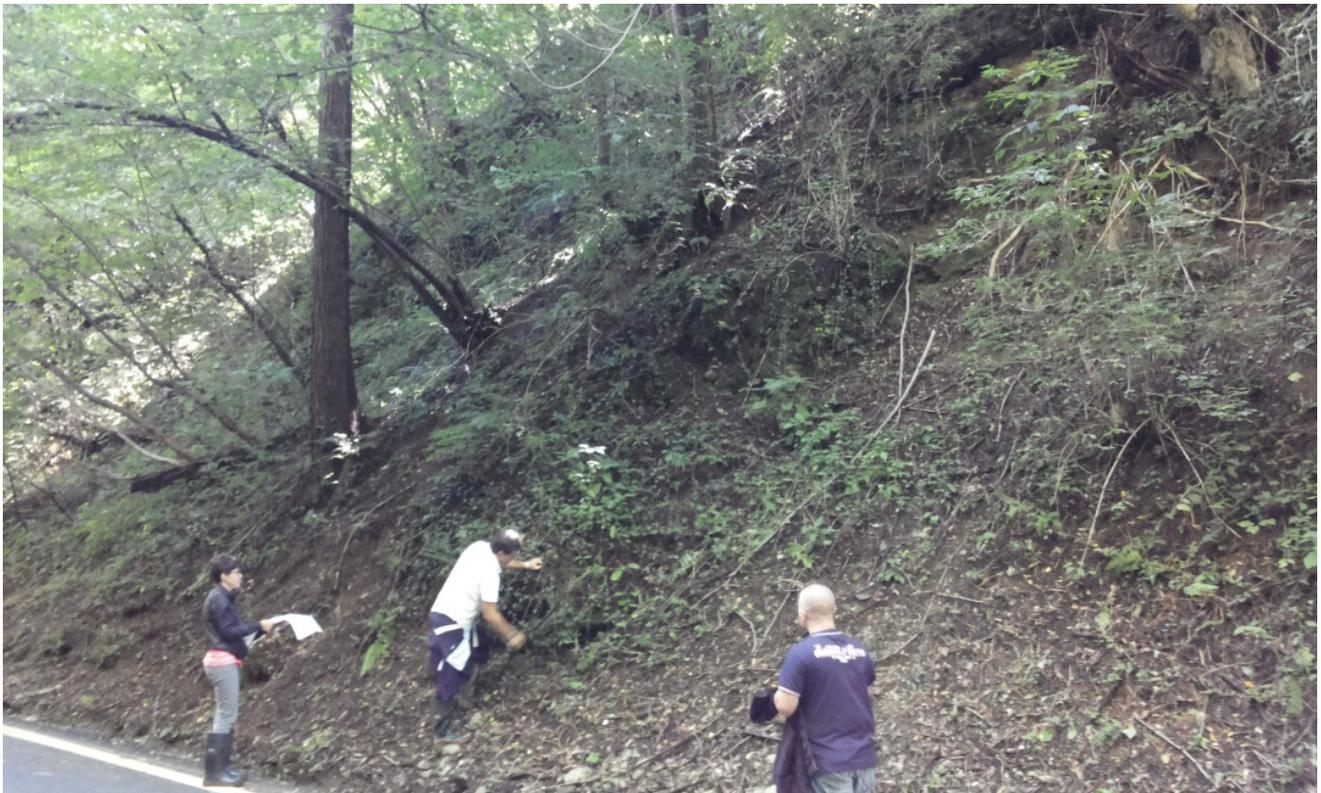
Foto 26 - Parete di conglomerato da stabilizzare con reti in aderenza.

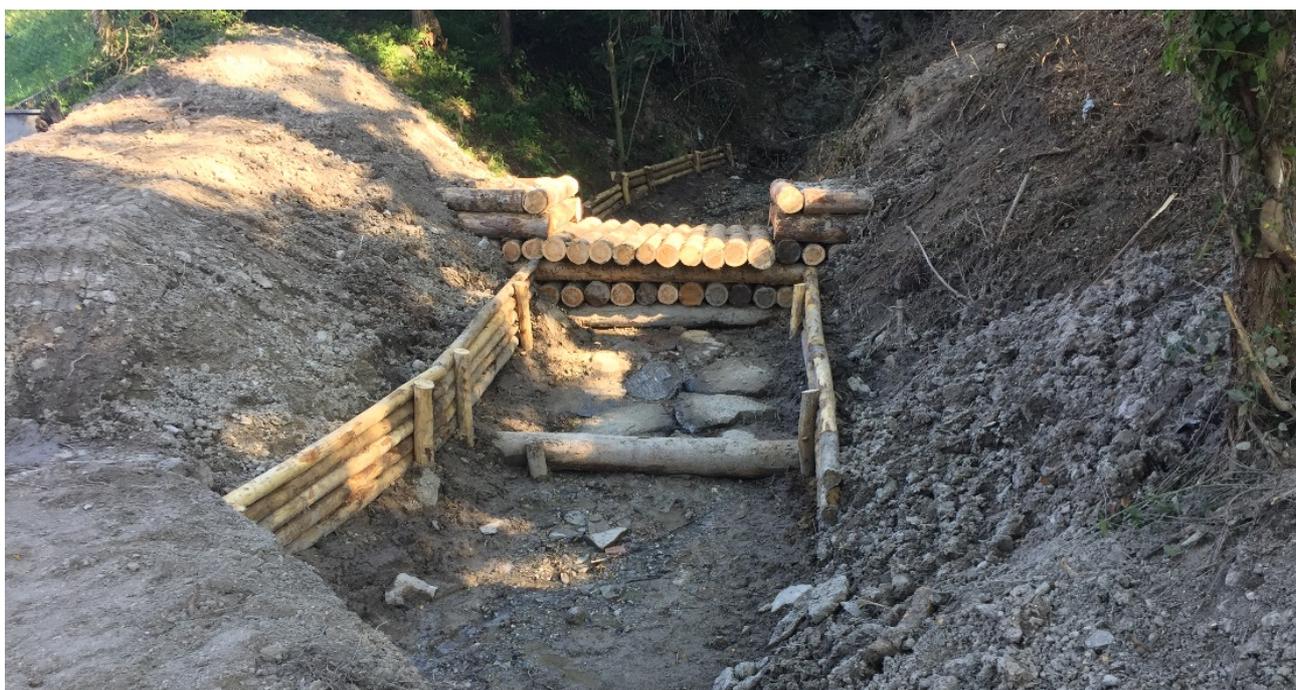
A seguito di questo evento, con modalità di somma urgenza, sono state realizzate opere di riduzione del trasporto solido a monte del sottopasso di via della Fratellanza (briglia in legname) e opere di deviazione delle acque lungo il sentiero (cinque deviatori in legname). Per la sistemazione del comparto è necessaria la manutenzione straordinaria del corso d'acqua (codice regionale del reticolo idrografico n. 4.2.) con opere di riduzione del trasporto solido, l'adeguamento dei tombotti e la manutenzione del fosso di convogliamento delle acque a valle dei versanti presente lungo la via della Fratellanza.

Foto 27 - Briglia di presidio realizzata a monte del ponte.

Questo intervento dovrà essere monitorato periodicamente, con cadenza annuale.

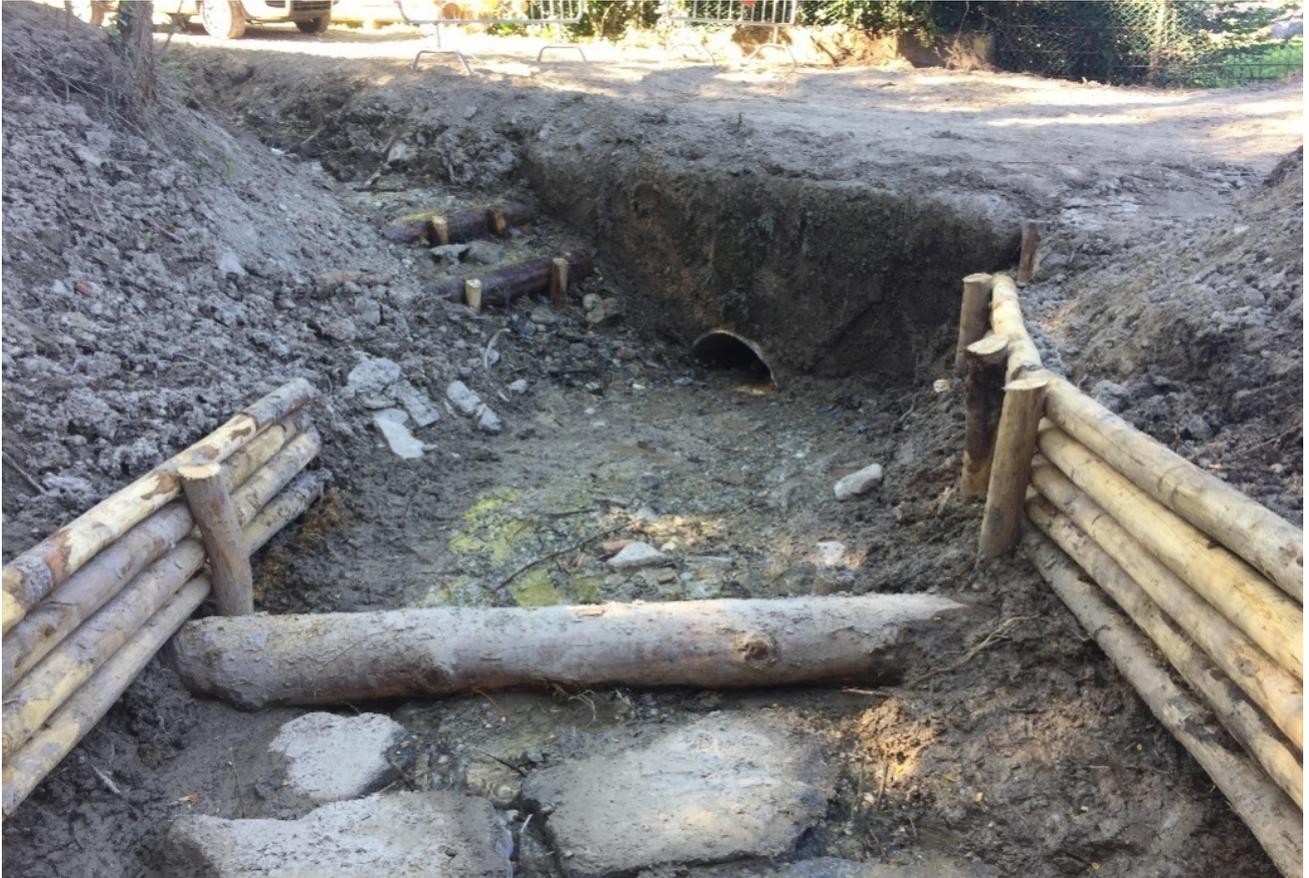
Foto 28 - Ponte di via della Fratellanza.

Lo stesso non può rimanere isolato, ma si dovrà concretizzare un intervento di sistemazione complessiva del bacino e dell'asta dell'intero reticolo idrografico che presenta numerose frane e smottamenti. Si dovrà inoltre, provvedere al rifacimento del ponte di via della Fratellanza.
