COMUNE DI  
**VARESE**

AREA IX - Gestione del Territorio  
Attività SIT e Protezione Civile

### SCENARIO DI RISCHIO IDRAULICO

**SRI\_010 - Zona piazzale Staffora - Torrente Vellone**

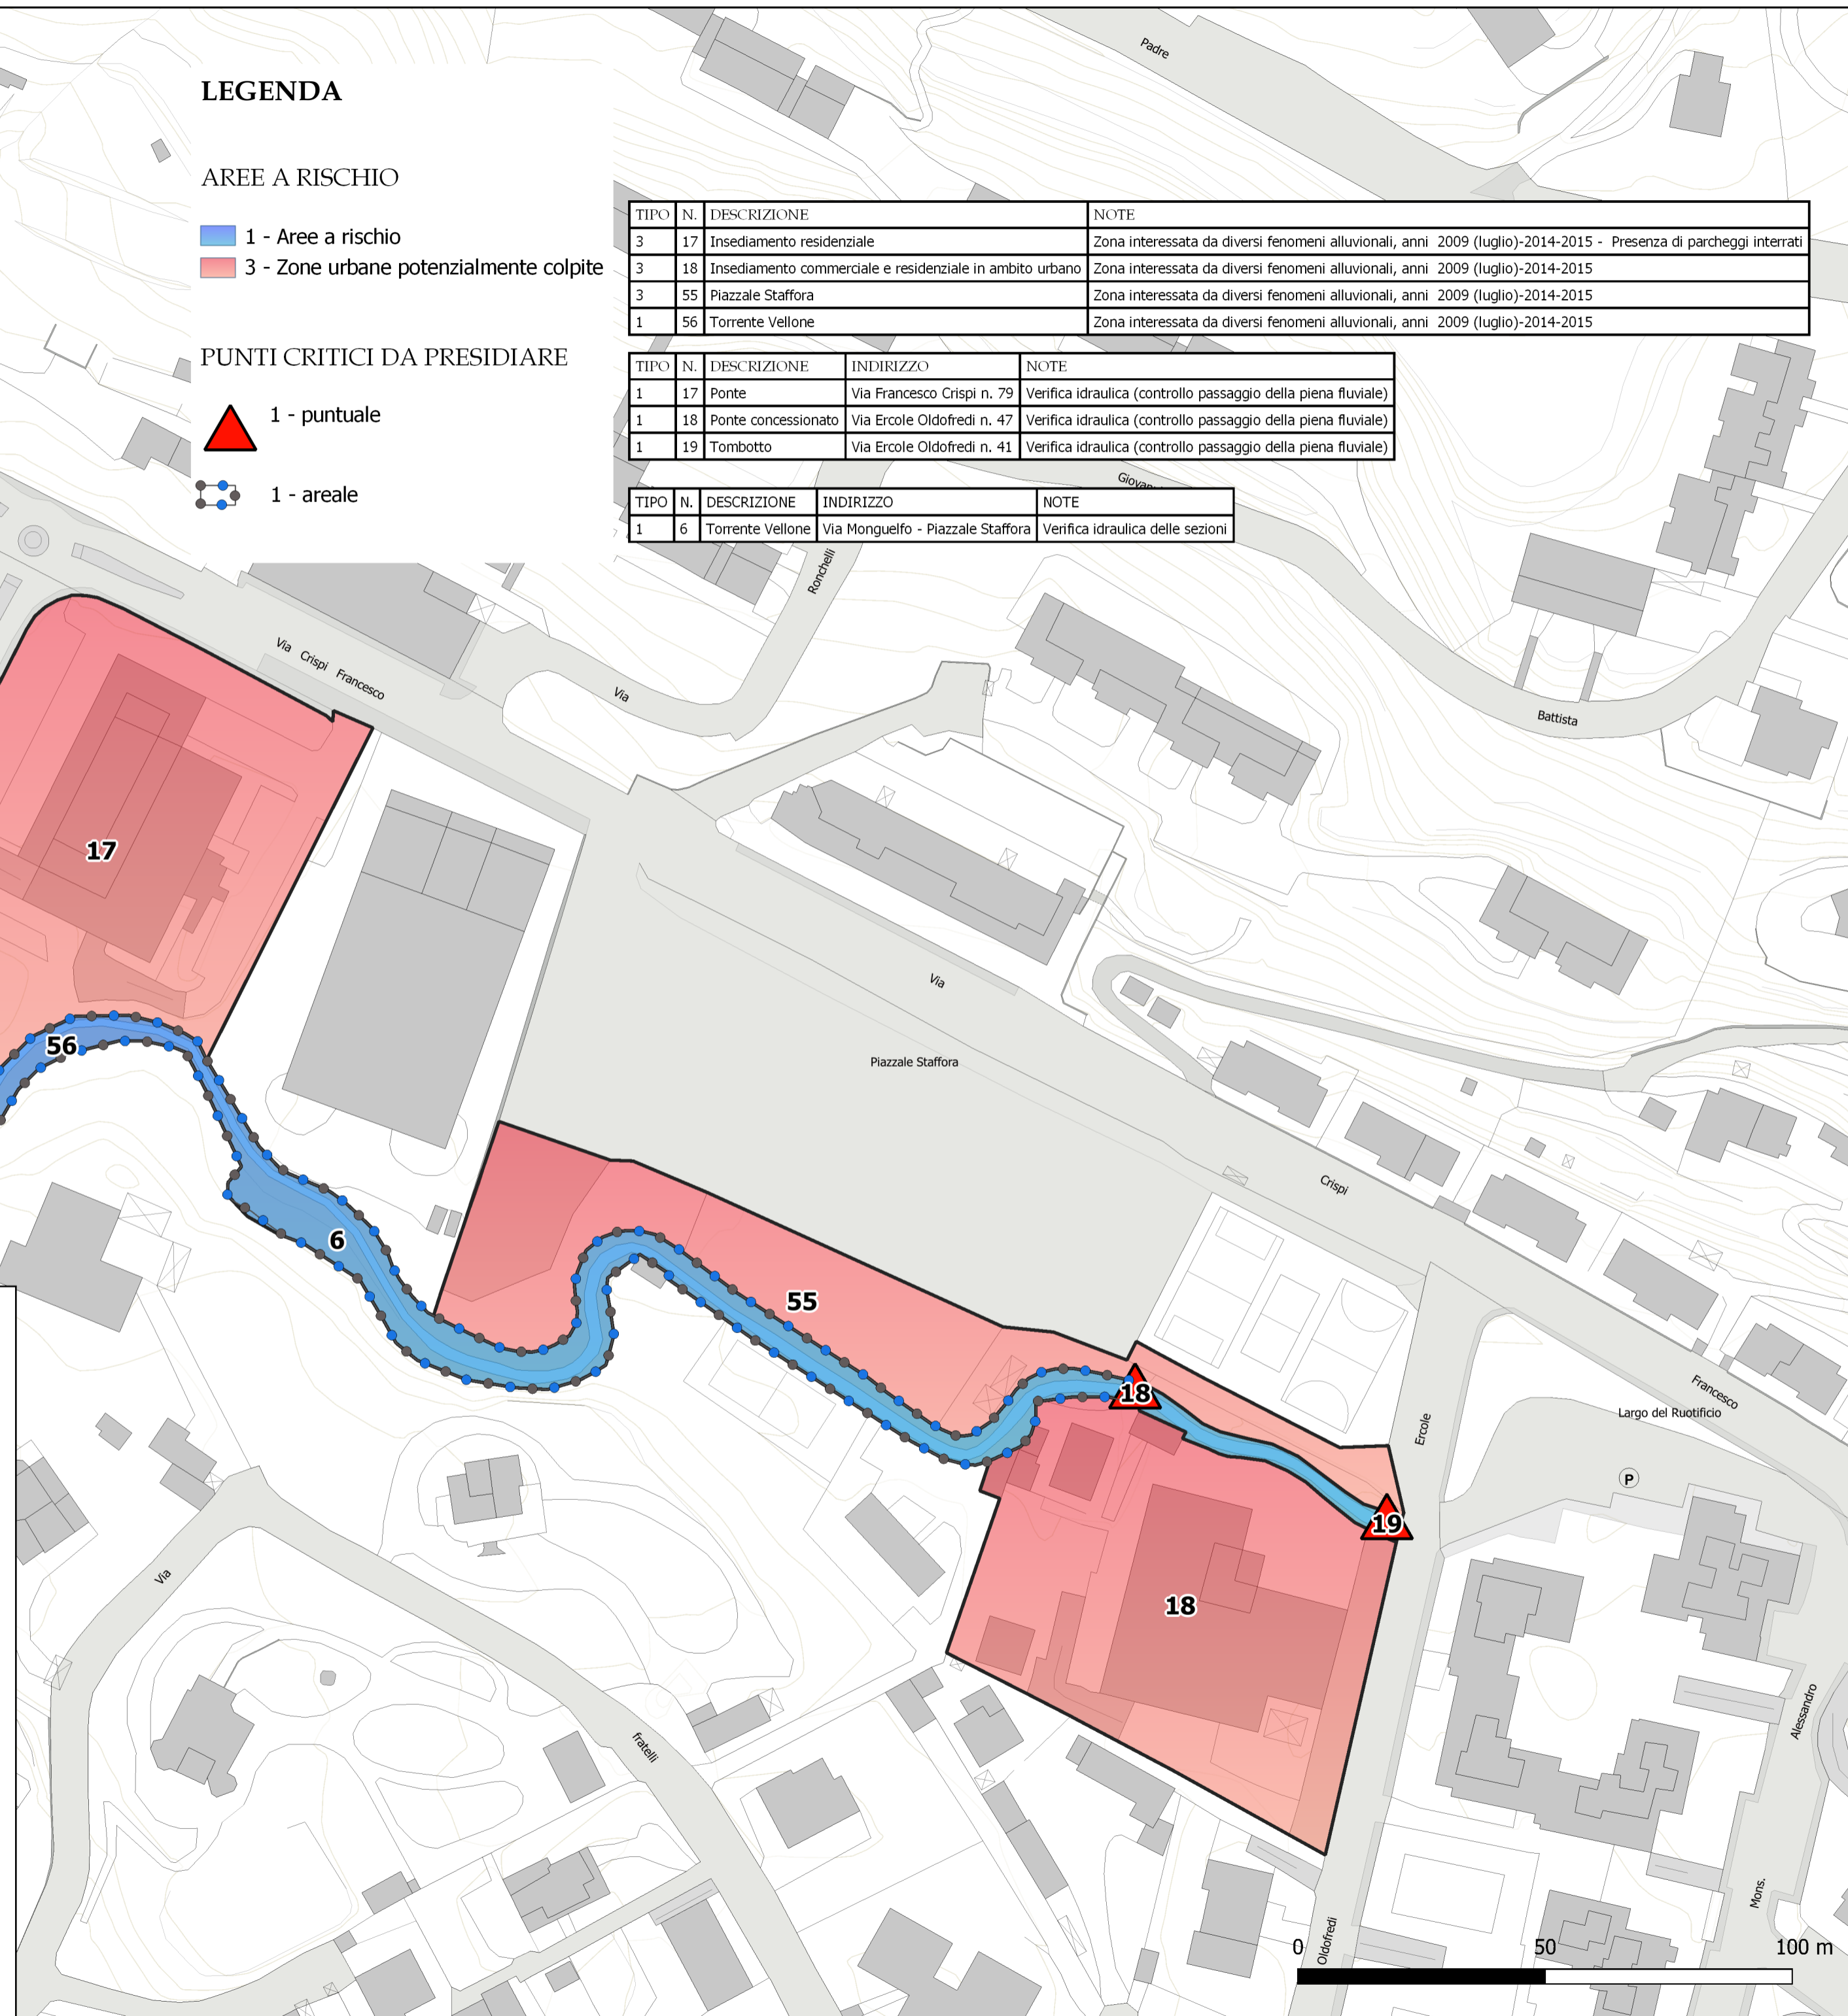
TIPO	N.	DESCRIZIONE	NOTE
3	17	Insedimento residenziale	Zona interessata da diversi fenomeni alluvionali, anni 2009 (luglio)-2014-2015 - Presenza di parcheggi interrati
3	18	Insedimento commerciale e residenziale in ambito urbano	Zona interessata da diversi fenomeni alluvionali, anni 2009 (luglio)-2014-2015
3	55	Piazzale Staffora	Zona interessata da diversi fenomeni alluvionali, anni 2009 (luglio)-2014-2015
1	56	Torrente Vellone	Zona interessata da diversi fenomeni alluvionali, anni 2009 (luglio)-2014-2015

TIPO	N.	DESCRIZIONE	INDIRIZZO	NOTE
1	17	Ponte	Via Francesco Crispi n. 79	Verifica idraulica (controllo passaggio della piena fluviale)
1	18	Ponte concessionato	Via Ercole Oldofredi n. 47	Verifica idraulica (controllo passaggio della piena fluviale)
1	19	Tombotto	Via Ercole Oldofredi n. 41	Verifica idraulica (controllo passaggio della piena fluviale)

TIPO	N.	DESCRIZIONE	INDIRIZZO	NOTE
1	6	Torrente Vellone	Via Mongueifo - Piazzale Staffora	Verifica idraulica delle sezioni
