AREA IX - Gestione del Territorio
Attività SIT e Protezione Civile

SCENARIO DI RISCHIO IDROGEOLOGICO

**SRIG_010 - Calcinate del Pesce
via Vittorio Centurione Scotto**

Febbraio 2022

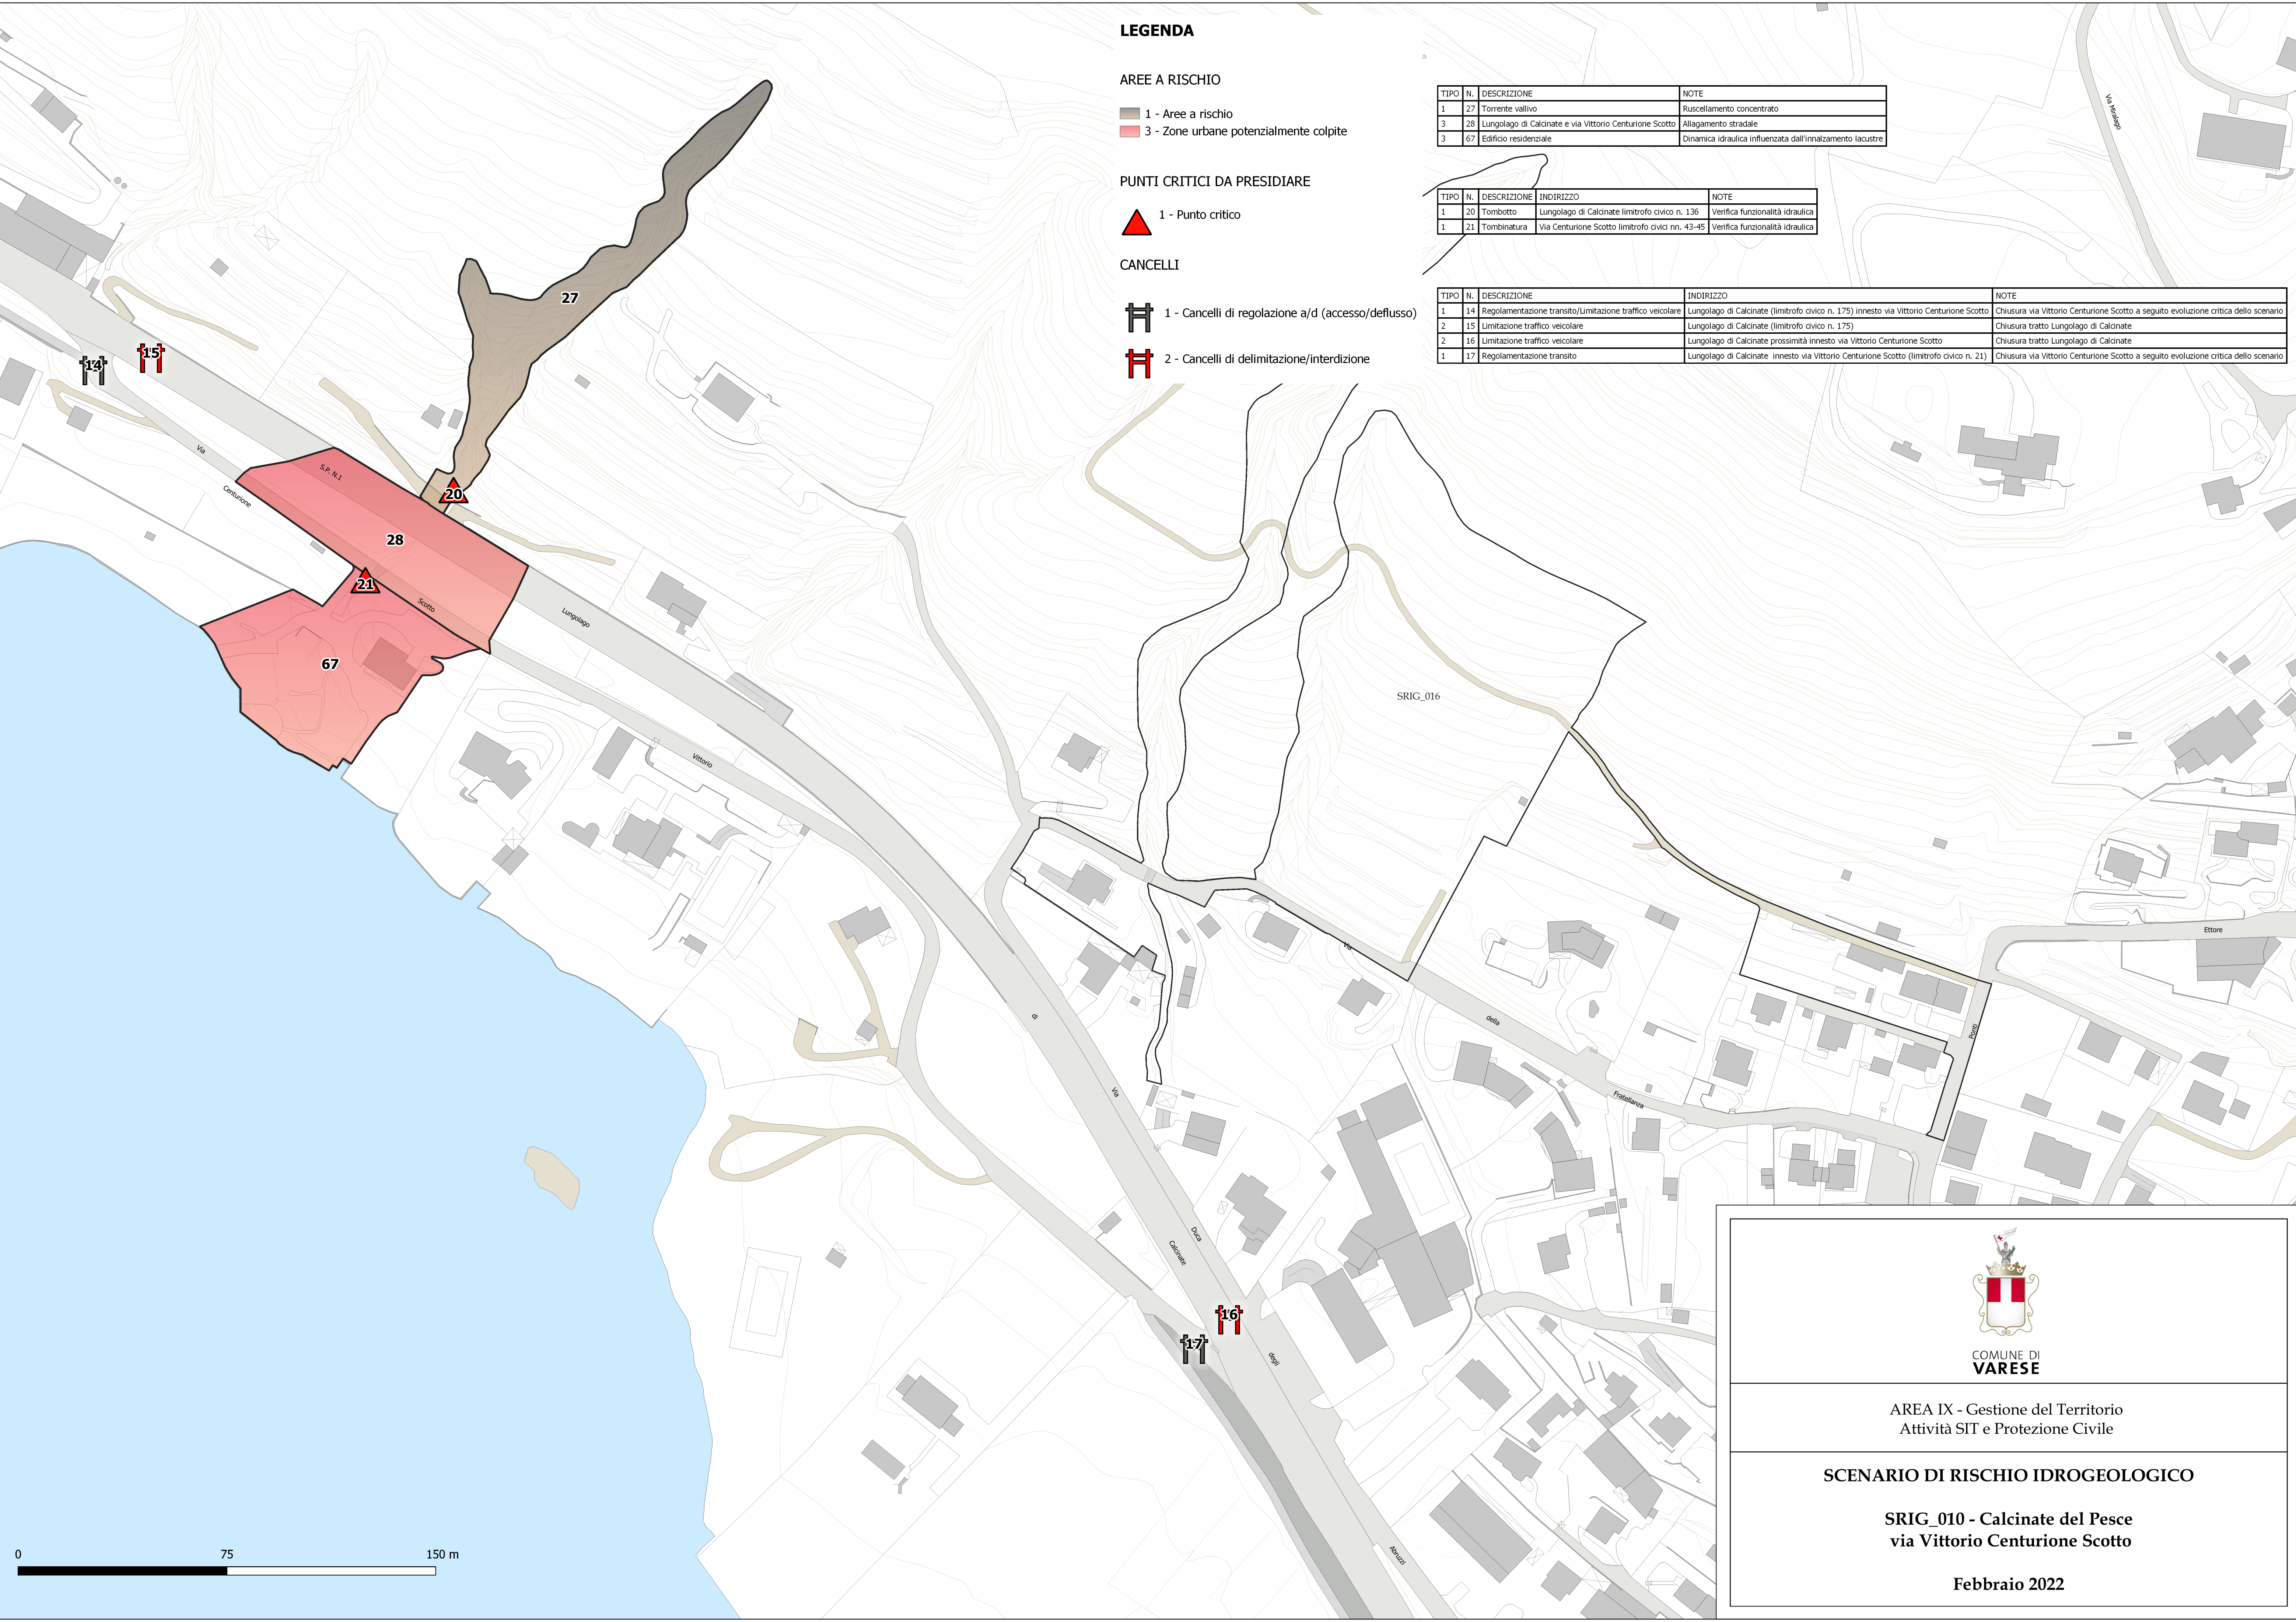
TIPO	N.	DESCRIZIONE	NOTE
1	27	Torrente vallivo	Ruscigliamento concentrato
3	28	Lungolago di Calcinate e via Vittorio Centurione Scotto	Allagamento stradale
3	67	Edificio residenziale	Dinamica idraulica influenzata dall'innalzamento lacustre

TIPO	N.	DESCRIZIONE	INDIRIZZO	NOTE
1	20	Tombotto	Lungolago di Calcinate limitrofo civico n. 136	Verifica funzionalità idraulica
1	21	Tombinatura	Via Centurione Scotto limitrofo civici nn. 43-45	Verifica funzionalità idraulica

TIPO	N.	DESCRIZIONE	INDIRIZZO	NOTE
1	14	Regolamentazione transito/Limitazione traffico veicolare	Lungolago di Calcinate (limitrofo civico n. 175) innesto via Vittorio Centurione Scotto	Chiusura via Vittorio Centurione Scotto a seguito evoluzione critica dello scenario
2	15	Limitazione traffico veicolare	Lungolago di Calcinate (limitrofo civico n. 175)	Chiusura tratto Lungolago di Calcinate
2	16	Limitazione traffico veicolare	Lungolago di Calcinate prossimità innesto via Vittorio Centurione Scotto	Chiusura tratto Lungolago di Calcinate
1	17	Regolamentazione transito	Lungolago di Calcinate innesto via Vittorio Centurione Scotto (limitrofo civico n. 21)	Chiusura via Vittorio Centurione Scotto a seguito evoluzione critica dello scenario
