COMUNE DI
VARESE

Piano di Protezione Civile 2022

Rischio Idraulico Relazione

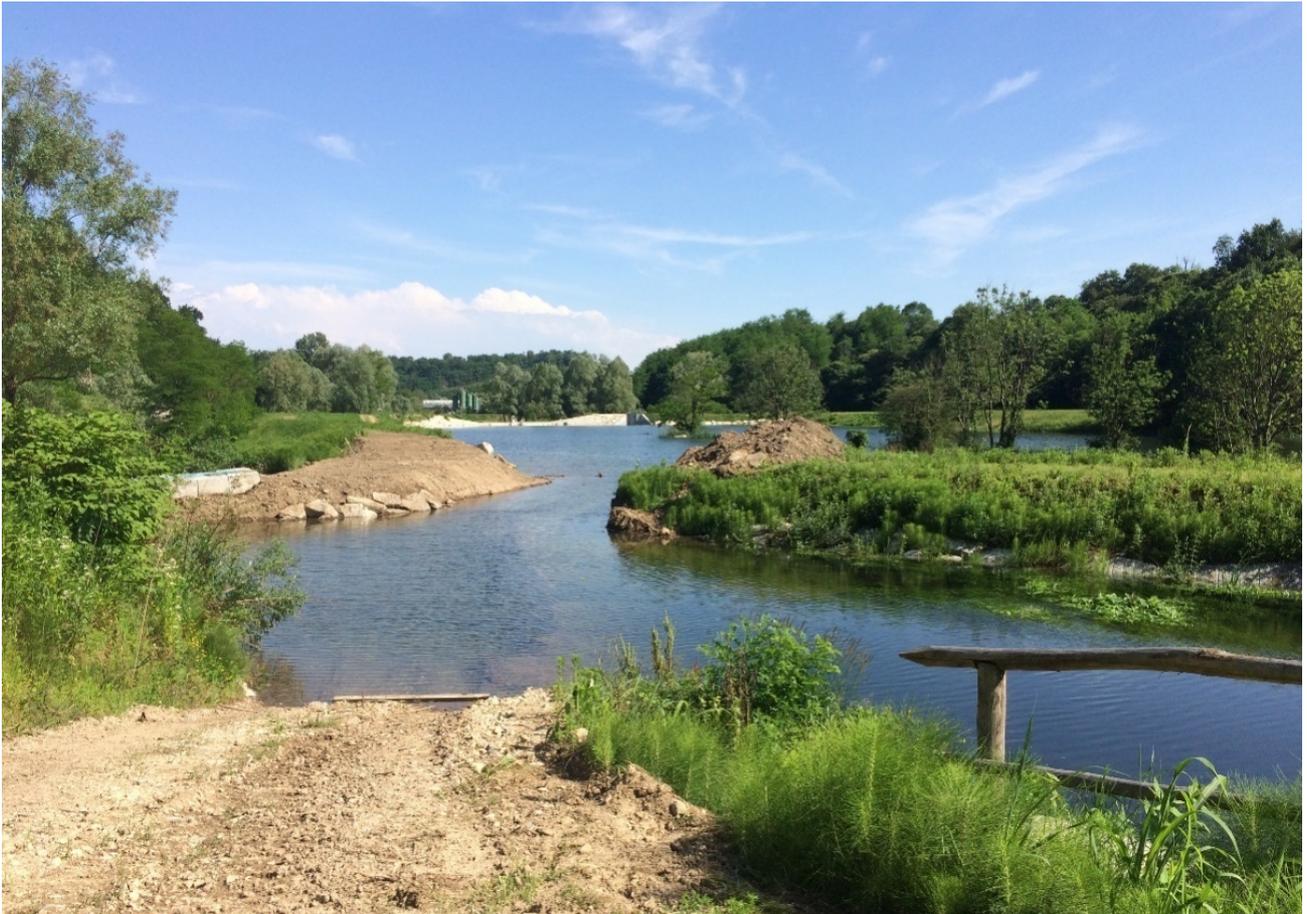
Foto 3 - Fiume Olona, collaudo vasca di laminazione (15 Giugno 2019).

Per quanto riguarda i criteri di definizione delle opere, al fine di garantire il non aumento delle portate attualmente defluibili in arrivo al bacino di Ponte Gurone, gli interventi di monte realizzati nel triennio 2016-2019 (innalzamento di arginature in località Molini Trotti e a valle della confluenza fino alla zona della ex Dogana) sono stati compensati dalla realizzazione di una cassa di laminazione a valle (via Friuli) in modo da laminare i maggiori volumi in arrivo e abbattere il picco di piena. E' stata realizzata un'area di laminazione delle acque a monte del ponte di via Dalmazia con selettore e scolmatore per una maggiore sicurezza dell'intervento di messa in pressione del ponte.

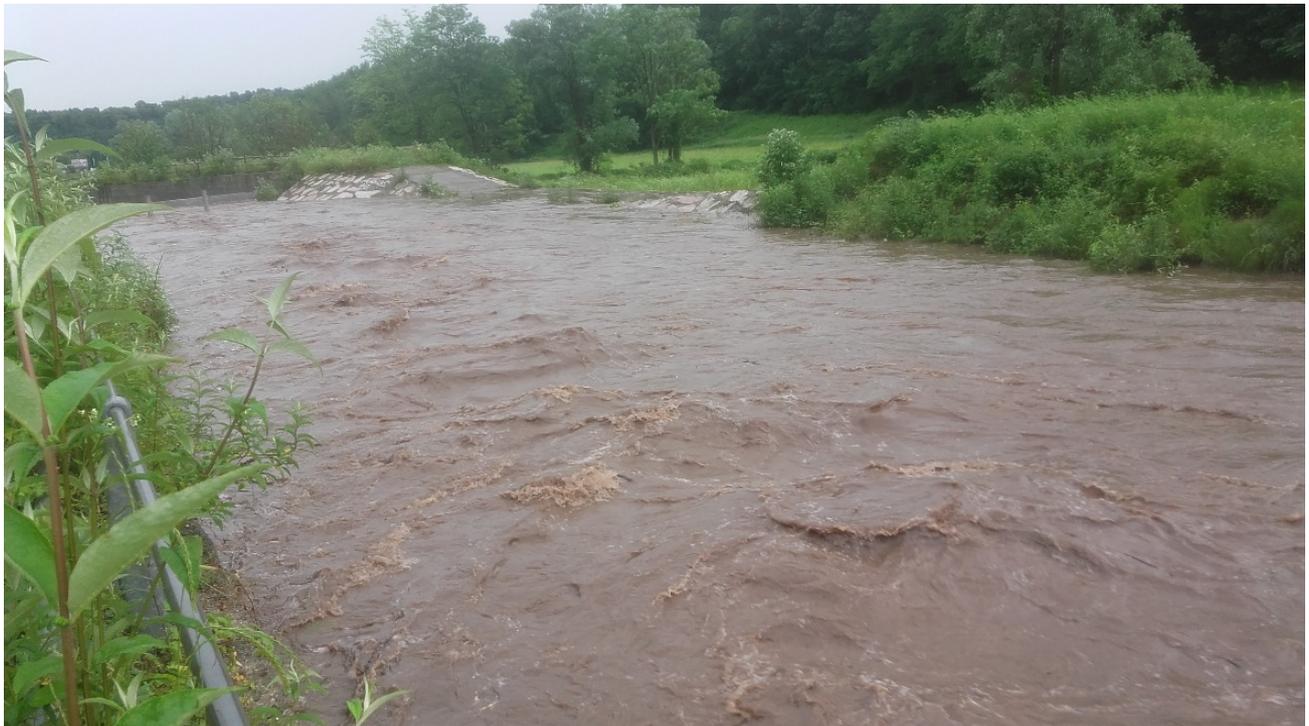
Foto 4 - Fiume Olona, attivazione vasca di laminazione, scolmatore a monte del modulatore (evento piovoso del 7 Giugno 2020).

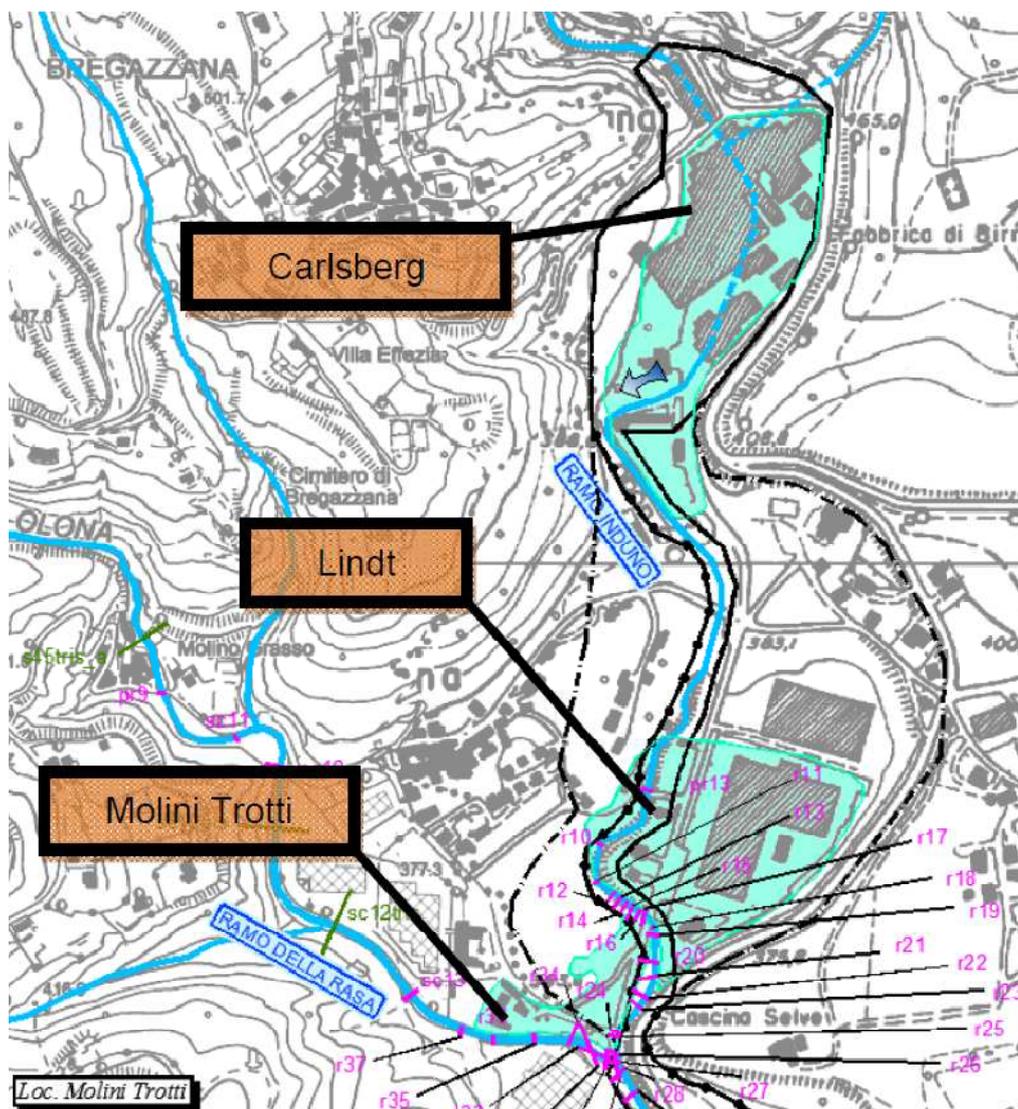
Figura 5 - Fiume Olona, aree alluvionate, località Molini Trotti (evento del 15 Luglio 2009).

Tra le zone più danneggiate lungo il corso dell'Olona si annoverano (da monte verso valle): località Molini Grassi, località Molini Trotti (fig. 1), allagamento Hotel Ca dei Santi, Birreria Carlsberg e Lindt sul Ramo Induno, Valle Olona e in particolare la sede dell'ASPEM, via Merano, via Dalmazia e via Peschiera con allagamento dell'ex dogana, (fig. 2). L'evento ha interessato la zona di Belforte con esondazioni a monte del ponte di via Friuli con il coinvolgimento del depuratore comunale e del Centro Commerciale di viale Belforte, all'interno del quale sono stati riscontrati circa 50-60 cm di acqua su tutta l'area (fig. 3).

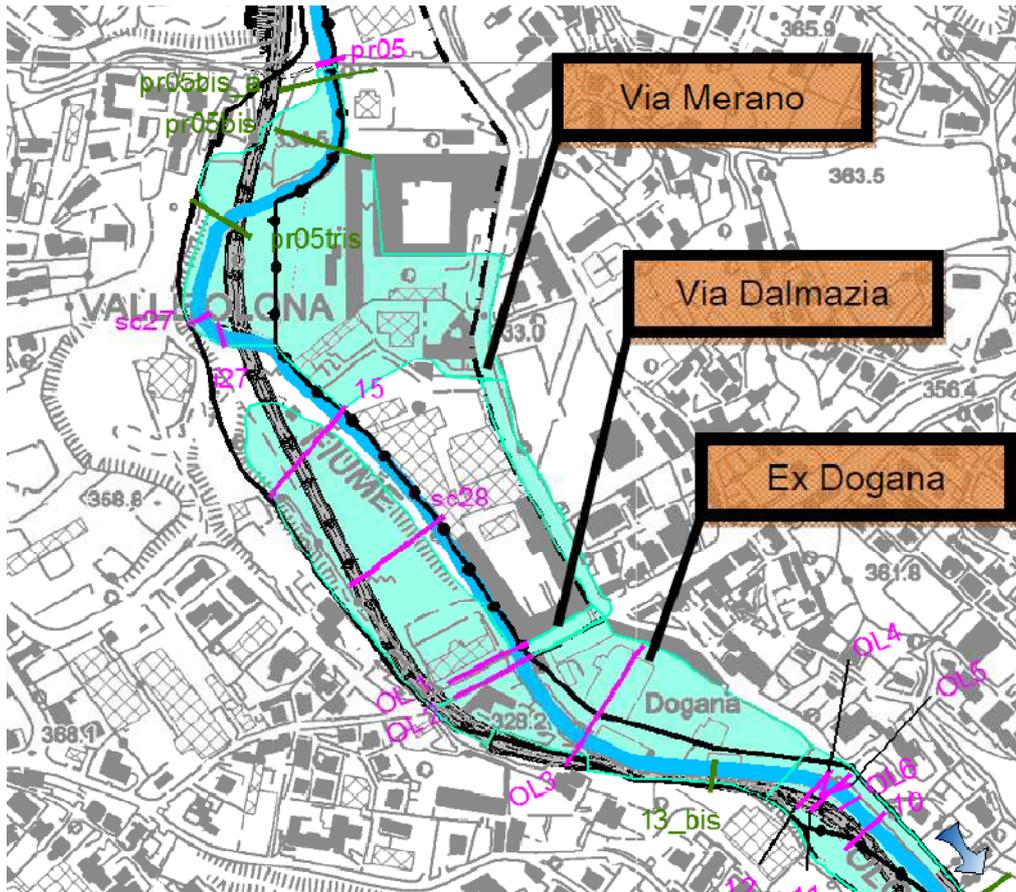
Figura 6 - Fiume Olona, aree alluvionate, via Merano, via Dalmazia (evento del 15 Luglio 2009).

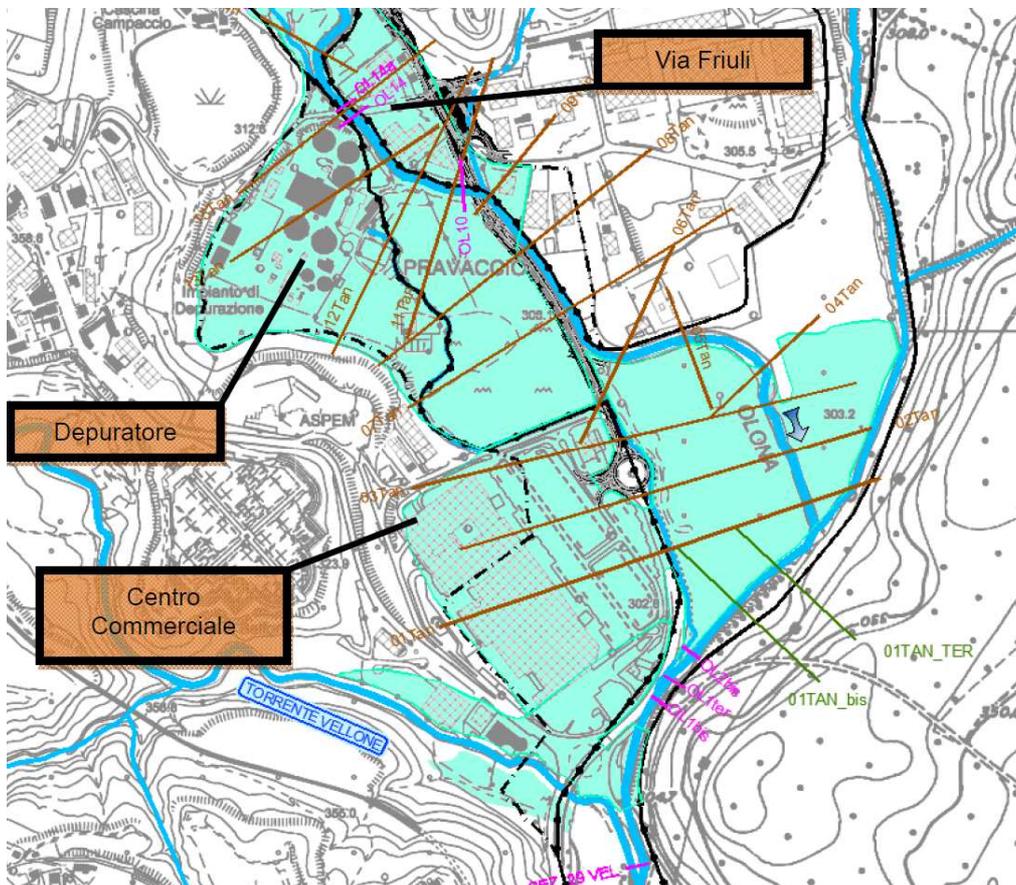
Figura 7 - Fiume Olona, aree alluvionate, località Belforte (evento del 15 Luglio 2009).

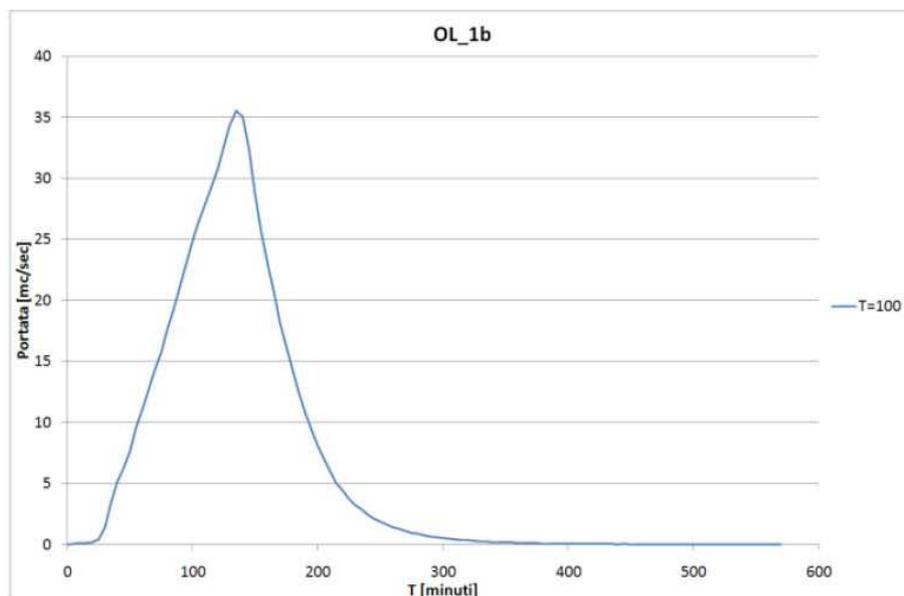
Grafico 14 - Fiume Olona, ponte di via Buccari, idrogramma di piena (TR 100 anni).

Per il Ramo della Rasa è stato inserito l'idrogramma calcolato al ponte di via Buccari che mostra un valore di picco per la portata TR=100 anni pari a 35,52 m³/s.

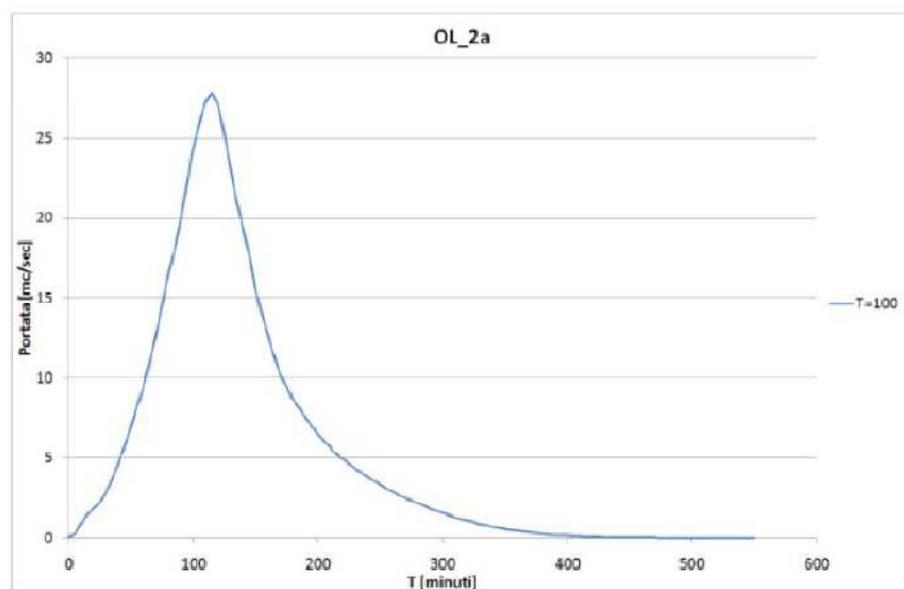
Grafico 15 - Fiume Olona, sezione a monte della confluenza con Ramo Rasa, idrogramma di piena (TR 100 anni).

Per il Ramo Induno è stato inserito l'idrogramma calcolato nella sezione a monte della confluenza con Ramo Rasa che mostra un valore di picco per la portata TR=100 anni pari a 27,87m³/s.

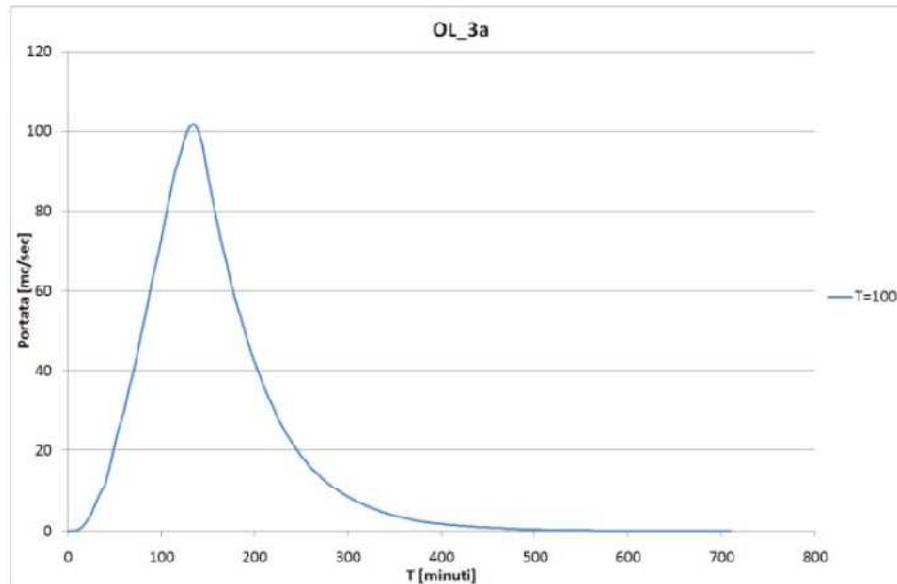
Grafico 16 - Fiume Olona, confluente dei due rami, idrogramma di piena (TR 100 anni).

A valle della confluenza dei due rami è stato inserito un idrogramma residuo tale che la sua combinazione, con la somma degli idrogrammi di monte, definisse l'idrogramma caratteristico del tratto, cioè quello valutato da MMI S.r.l. che mostra un valore di picco per la portata TR=100 anni pari a 101,85 m³/s.

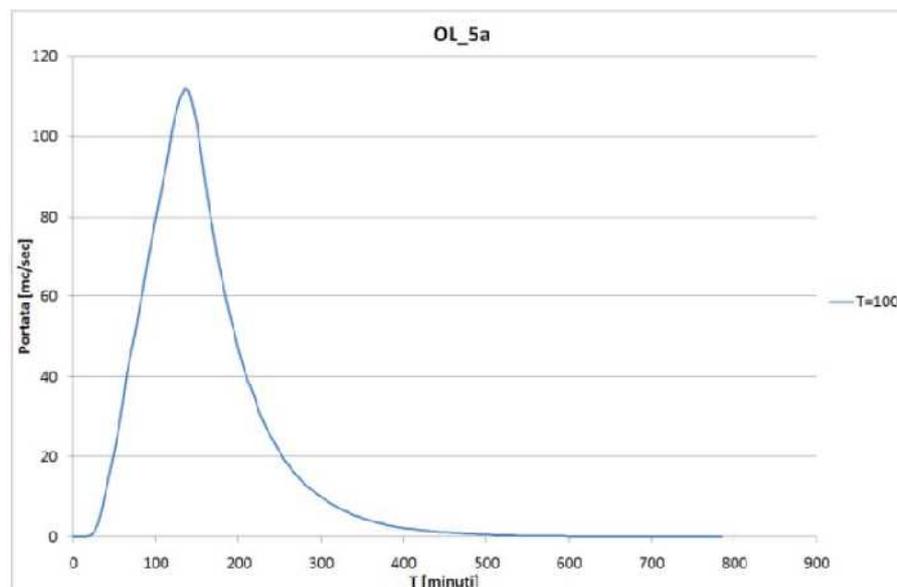
Grafico 17 - Fiume Olona, a valle del ponte di via Dalmazia, idrogramma di piena (TR 100 anni).

A valle del ponte di via Dalmazia è stato inserito un ulteriore idrogramma residuo tale che la sua combinazione, con l'idrogramma in arrivo da monte, definisce l'idrogramma caratteristico del tratto che mostra un valore di picco per la portata TR=100 anni pari a 111,81 m³/s.

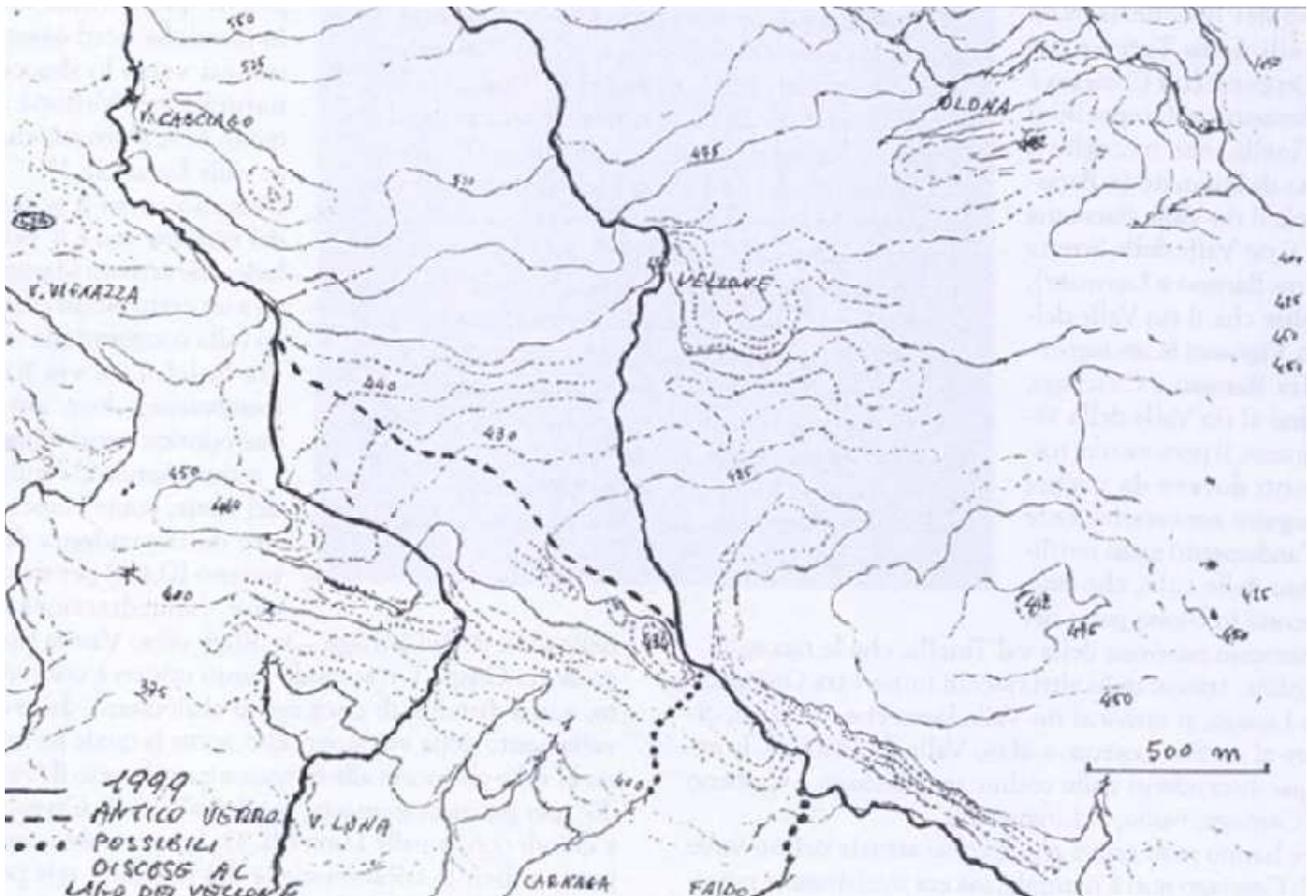
Figura 18 - Deviazione delle acque del Verro verso il Lago di Varese.

Considerando invece il Verro, gli studiosi affermano che per risolvere i problemi di esondazione alla sua confluenza con il Vellone è stato deciso di sottrarre le acque del Verro al Vellone, il quale si univa a Masnago e deviarle verso il Lago di Varese attraverso il Torrente Valle Luna.

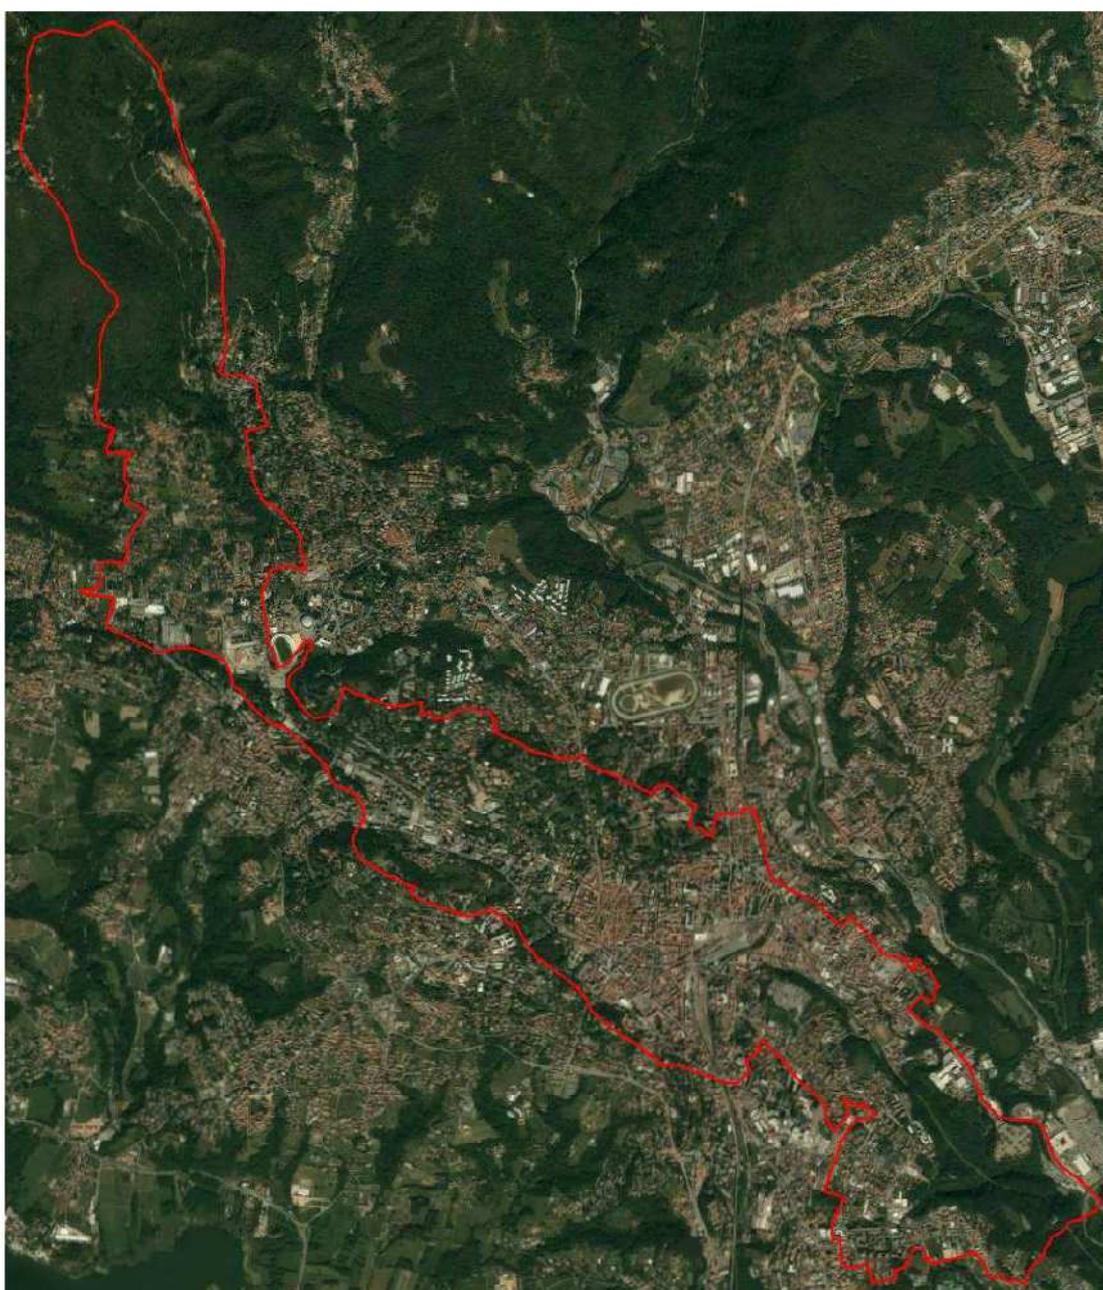
Figura 19 - Torrente Vellone, bacino idrografico.

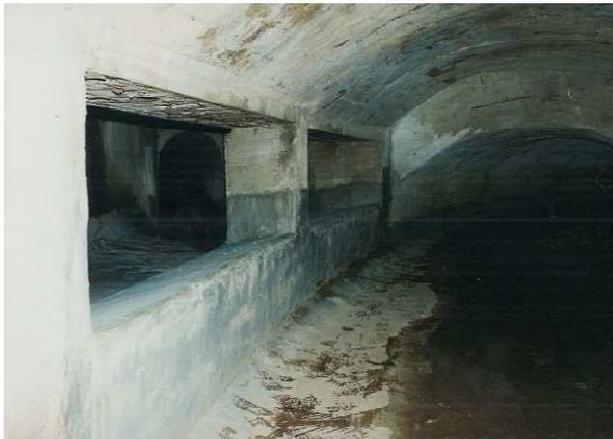
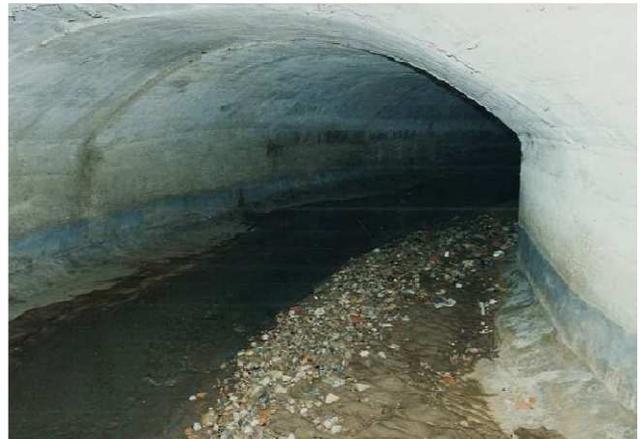
Foto 21 e 22 - Torrente Vellone, scolmatore tratto tombato.

In questo tratto il torrente Vellone si presenta completamente tombato per una lunghezza complessiva di circa 2km. All'imbocco presenta una sezione idraulica di circa 7m² che va aumentando fino ad arrivare a circa 9m² allo sbocco. A 250m dall'inizio del tratto tombato il Vellone presenta uno scolmatore che dirige le acque verso nord nel Velloncello, anch'esso interamente tombato. Il Velloncello ha una lunghezza di 1500m e una sezione idraulica variabile, dai 3m² fino ai 6m² in corrispondenza della confluenza col Vellone, a valle dell'attraversamento della città di Varese. Circa 160m a monte della confluenza nel Vellone, il Velloncello presenta uno scolmatore che sottopassa via Tonale confluendo nel Vellone in prossimità di via Folgaria.

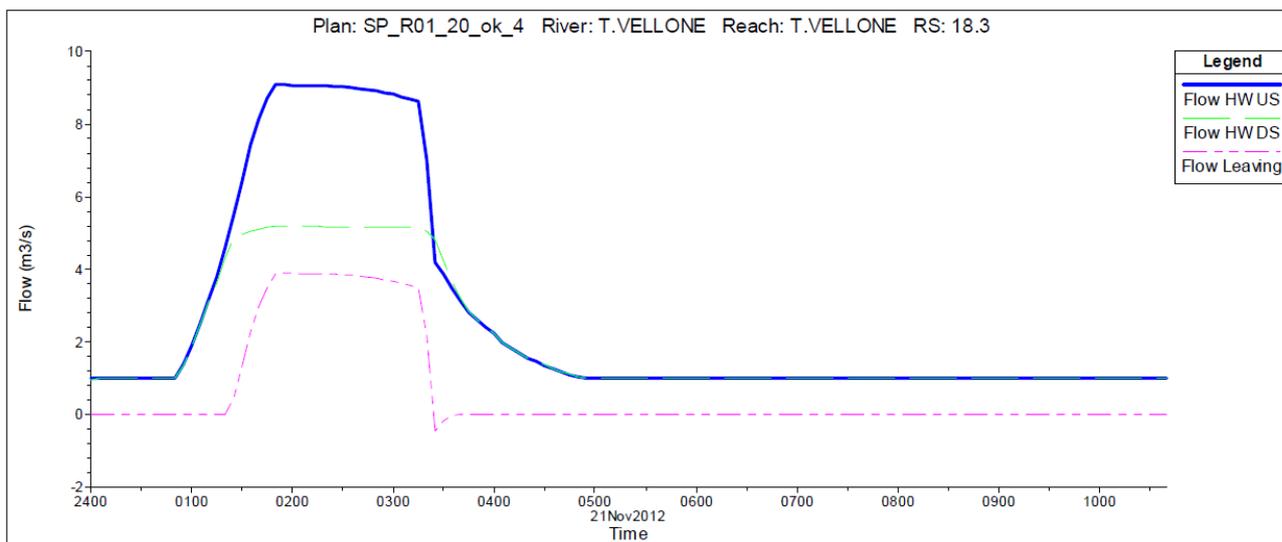
Grafico 23 - Torrente Vellone, abbattimento picco di piena (TR 20 anni).

Questa vasca permette di tagliare il picco di piena per Tempi di Ritorno di 20 e 100 anni, come di seguito illustrato:

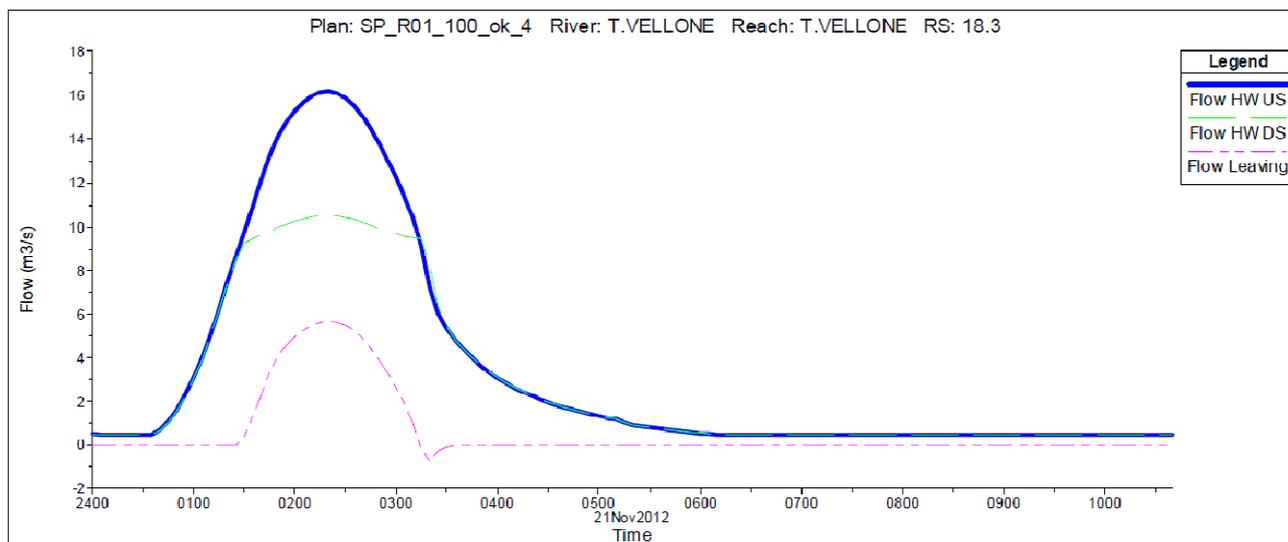
Grafico 24 - Torrente Vellone, abbattimento picco di piena (TR 100 anni).

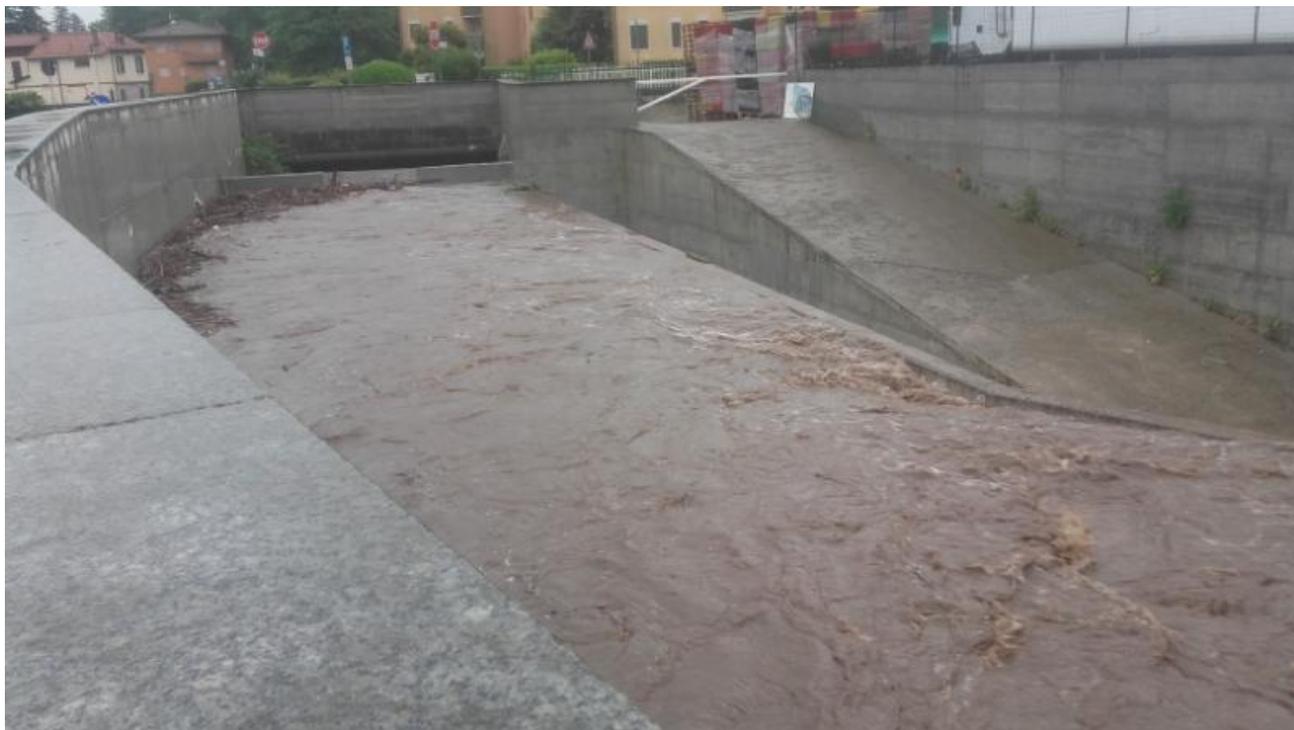
Foto 25 - Torrente Vellone, modulatore completamente invasato con scarico acque nello scolmatore (evento piovoso del 7 giugno 2020).

La vasca di laminazione è entrata in funzione per la prima volta il giorno 7 Giugno 2020 come si evince dalle seguenti fotografie.

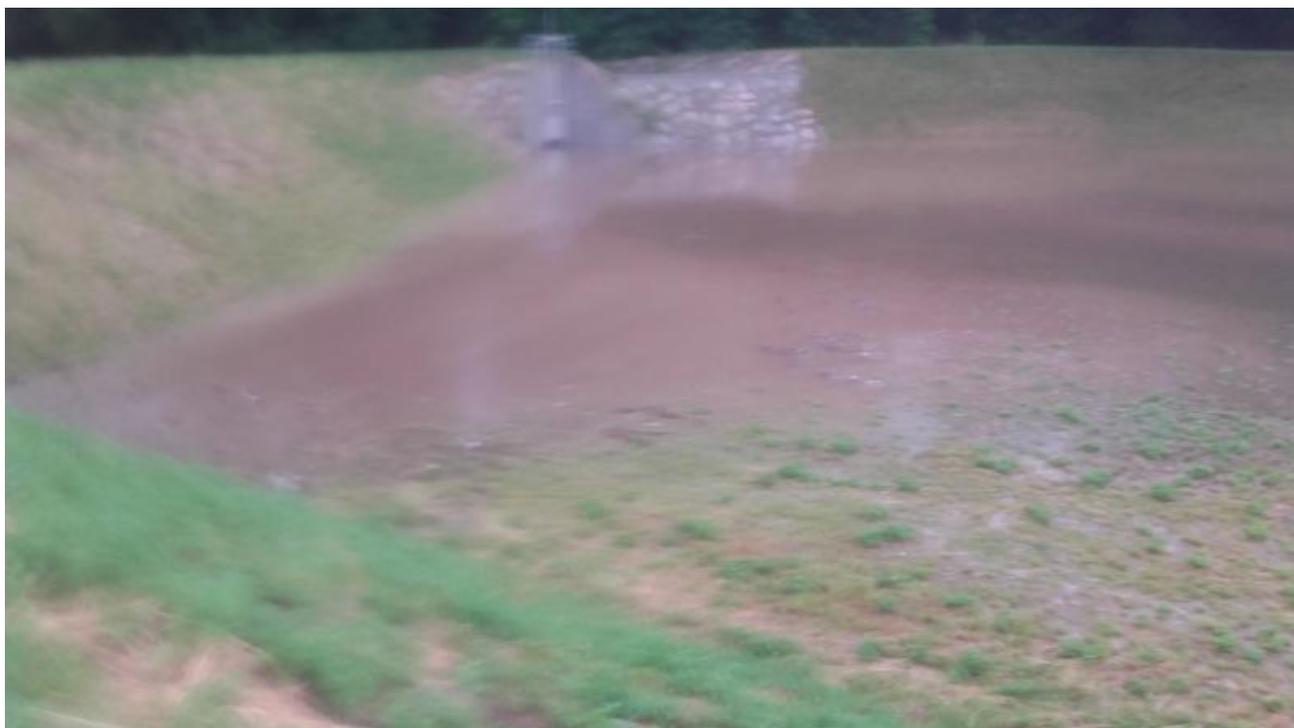
Foto 26 - Torrente Vellone, livello dell'acqua nella vasca di laminazione (evento piovoso del 7 Giugno 2020).

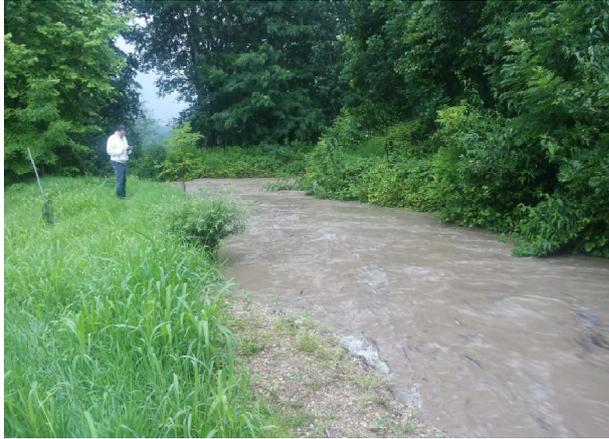
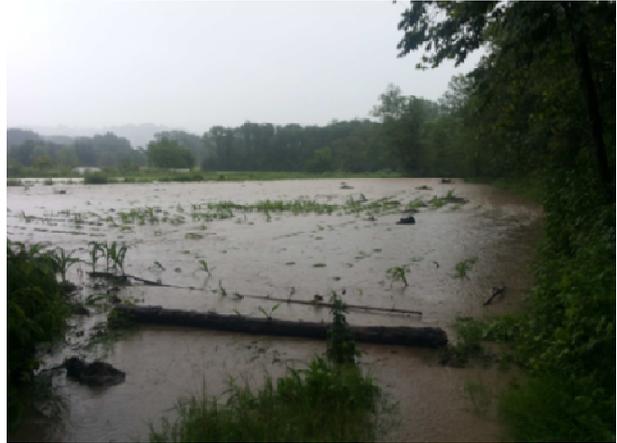
Foto 27 e 28 - Piana alluvionale di Capolago, nodo idraulico in piena, esondazione a valle del nodo idraulico nell'area agricola.

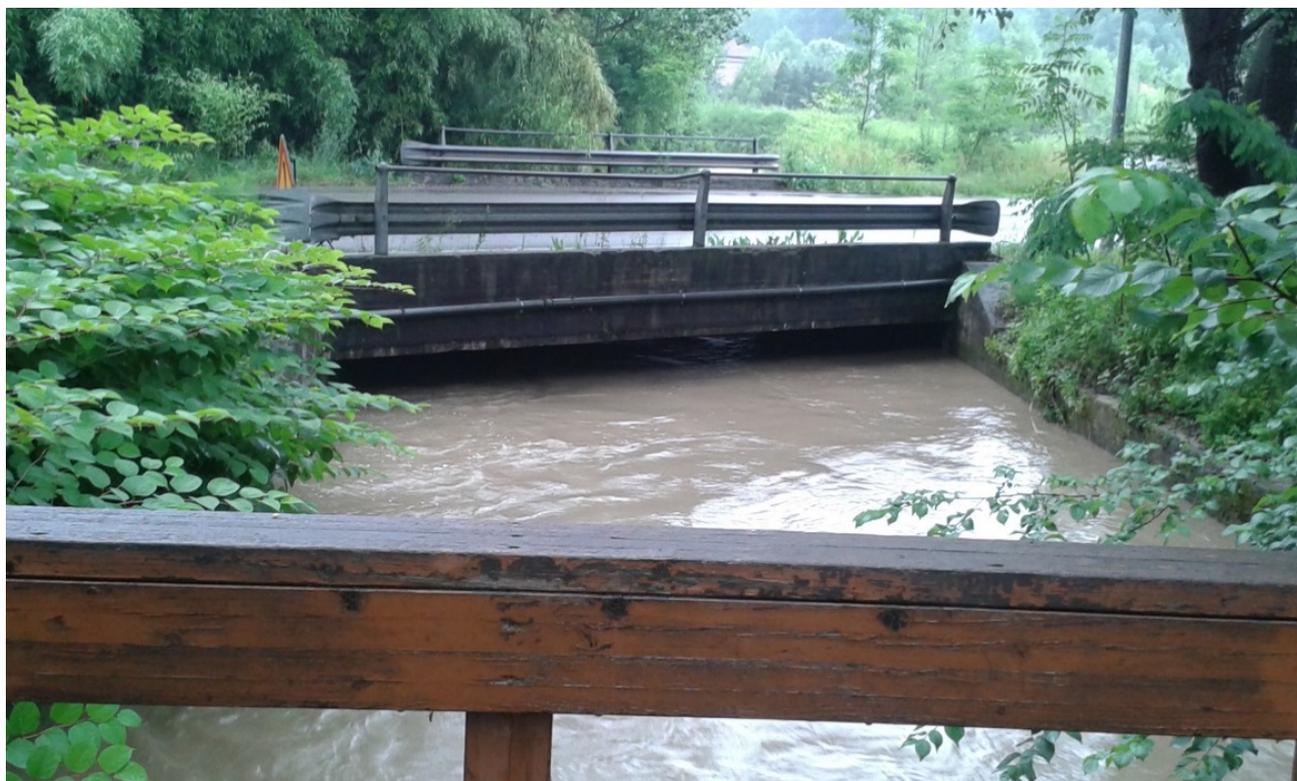
Foto 30 - Piana alluvionale di Capolago, Ponte S.P.1, livello mantenuto grazie alla soglia di sfioro di valle (16 Giugno 2016).

- risagomatura e risezionamento Roggia Nuova e Torrente Beverone (nell'anno 2008);
- rifacimento del ponte di via del Porticciolo e realizzazione soglia di sfioro a valle del ponte della S.P.1;
- miglioramento delle condizioni del nodo idraulico (nell'anno 2008).

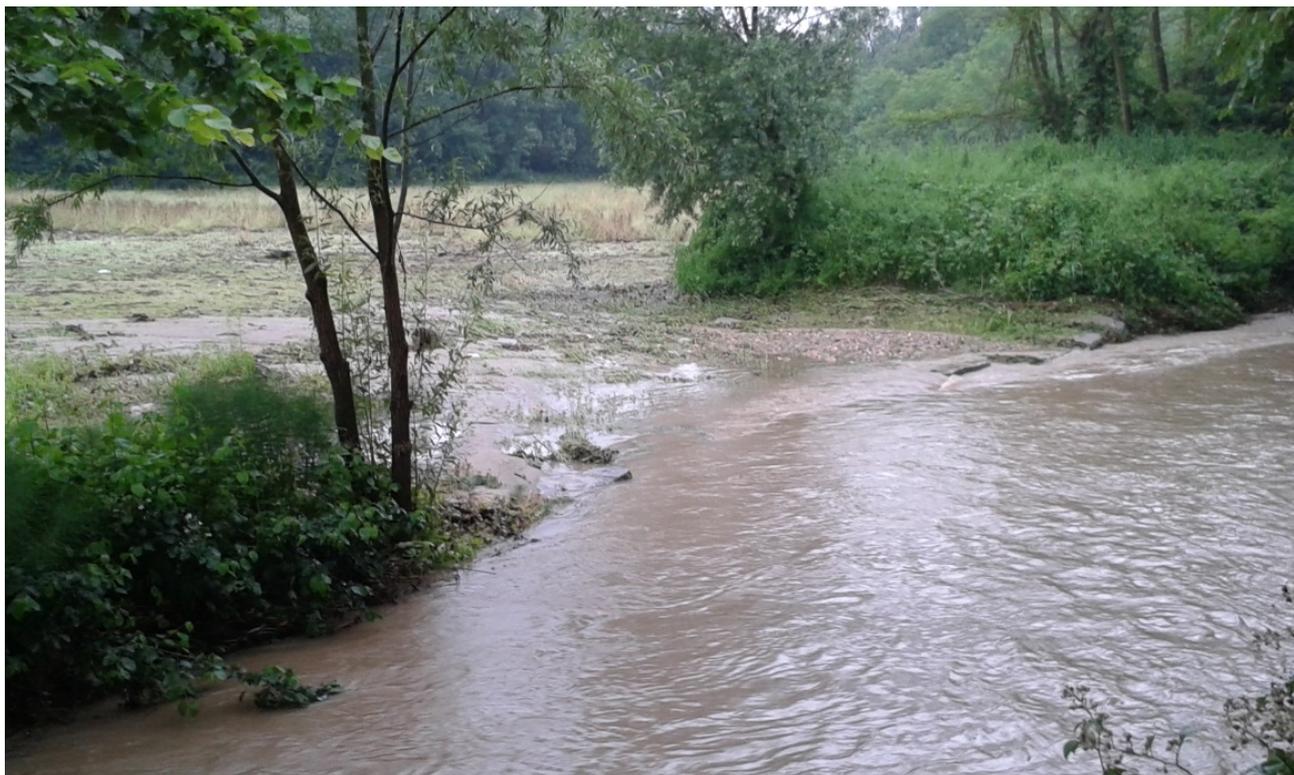
Foto 31 - Piana alluvionale di Capolago, soglia di sfioro.

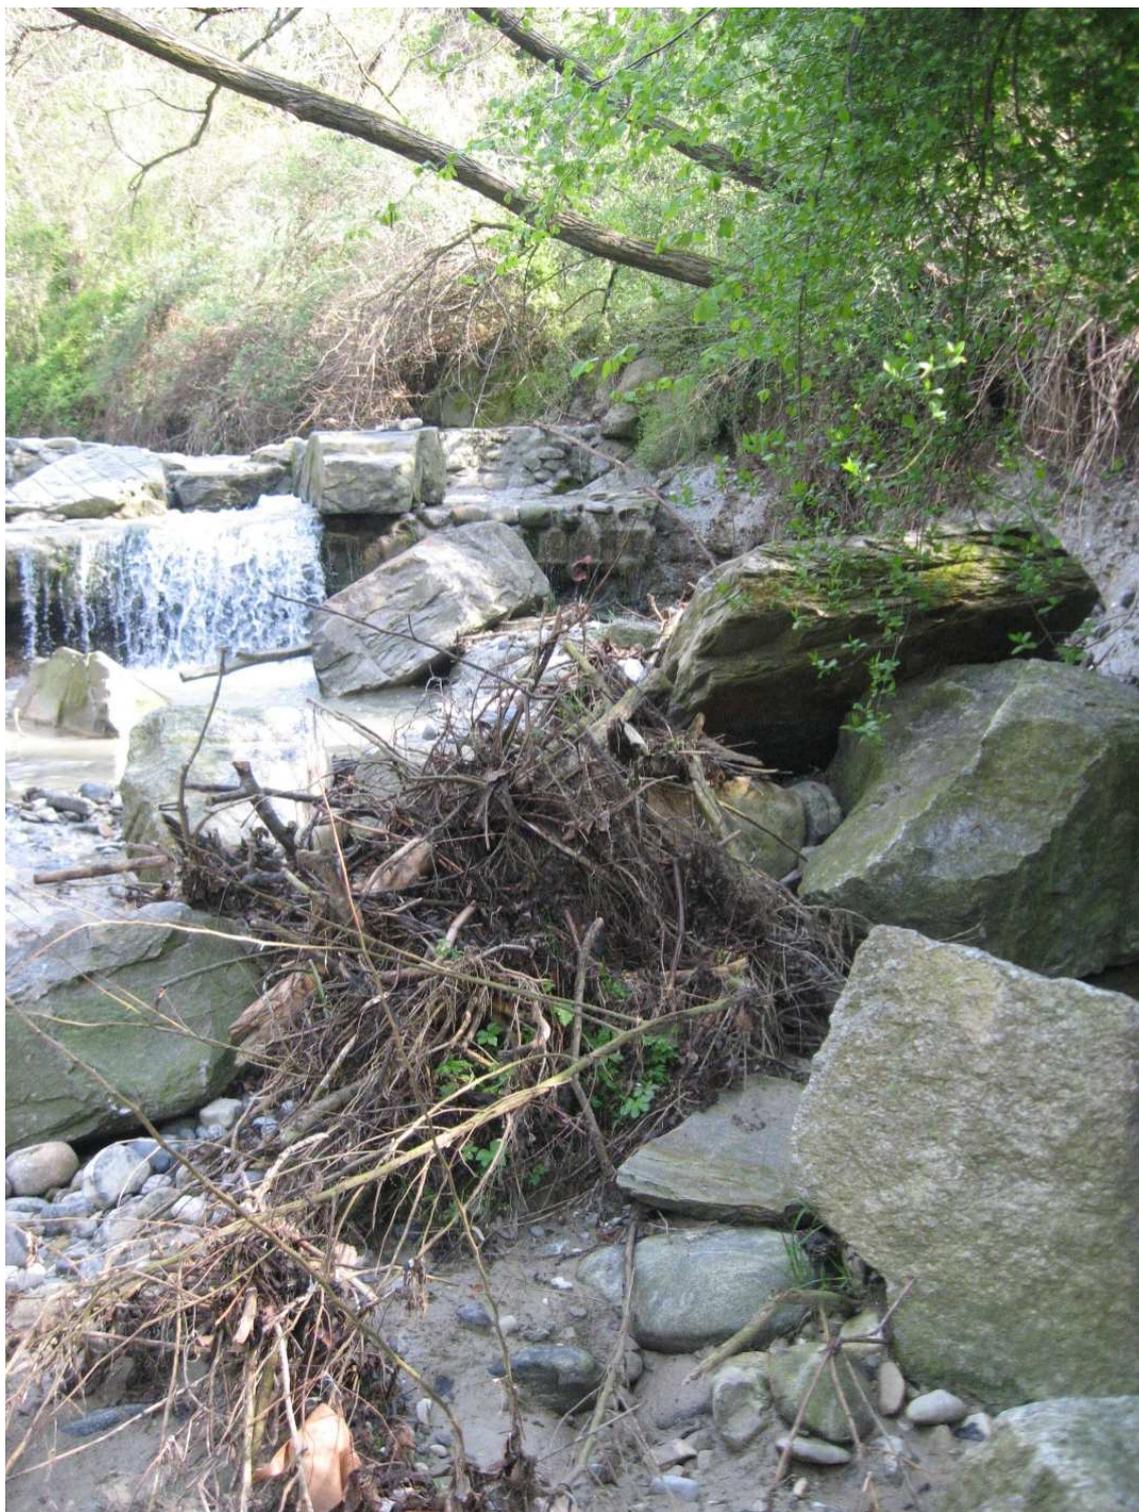
Foto 33 - Scogliere e soglie lungo il torrente Valle Luna.

Nel 2012 e 2014 sono stati eseguiti dal Comune di Varese lavori di risagomatura e risezionamento del Torrente Valle Luna, con finanziamenti regionali e lavori di riordino idraulico del Torrente Molinazzo nel 2012, 2015 e 2017.

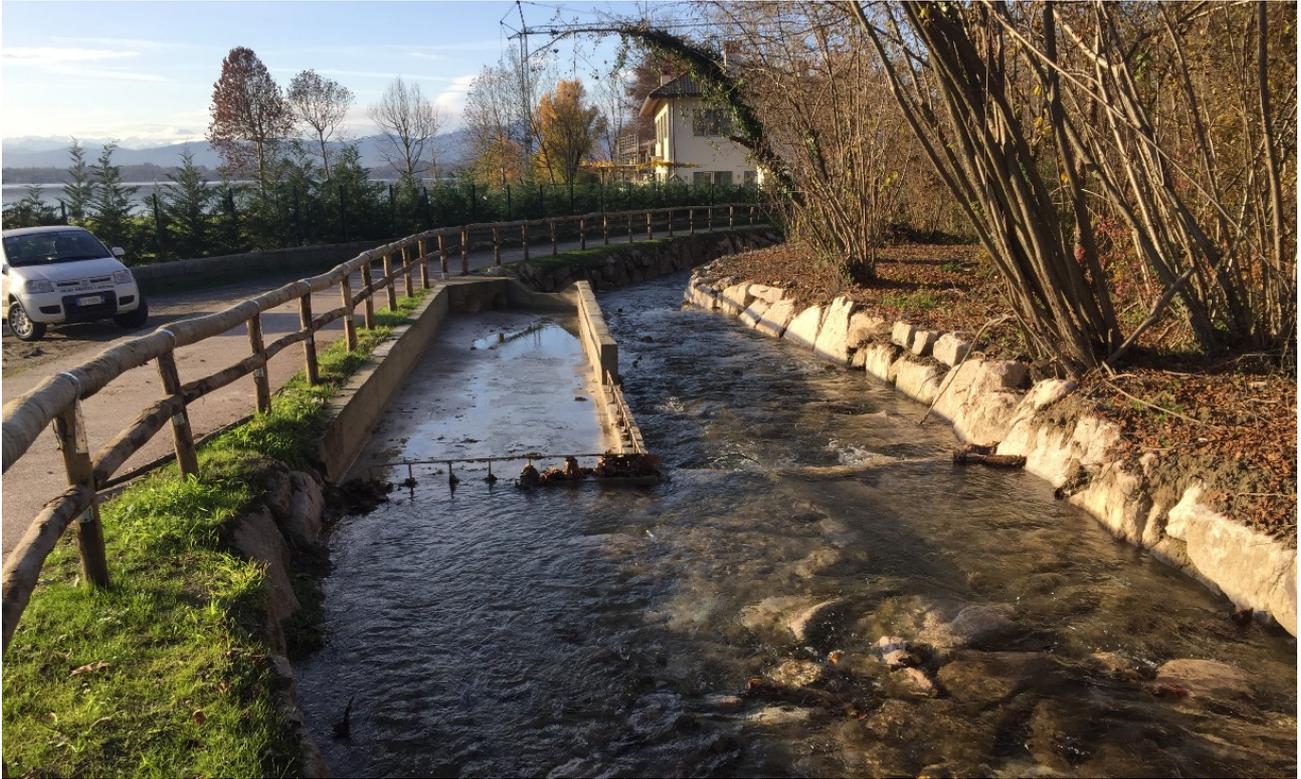
Foto 34 - Conoide Calciniate del Pesce, scolmatore e sistemazione fluviale realizzata nell'anno 2019.

Le opere realizzate hanno comportato la risagomatura dell'alveo con massi scogliera, l'eliminazione di strutture idrauliche incompatibili e la formazione di uno scolmatore di piena a monte del ponte di via Ettore Ponti, mettendo in sicurezza il comparto.

Nel comparto è necessario verificare, durante gli eventi di piena, la capacità di smaltimento delle acque da parte dello scolmatore fluviale realizzato nell'anno 2019.

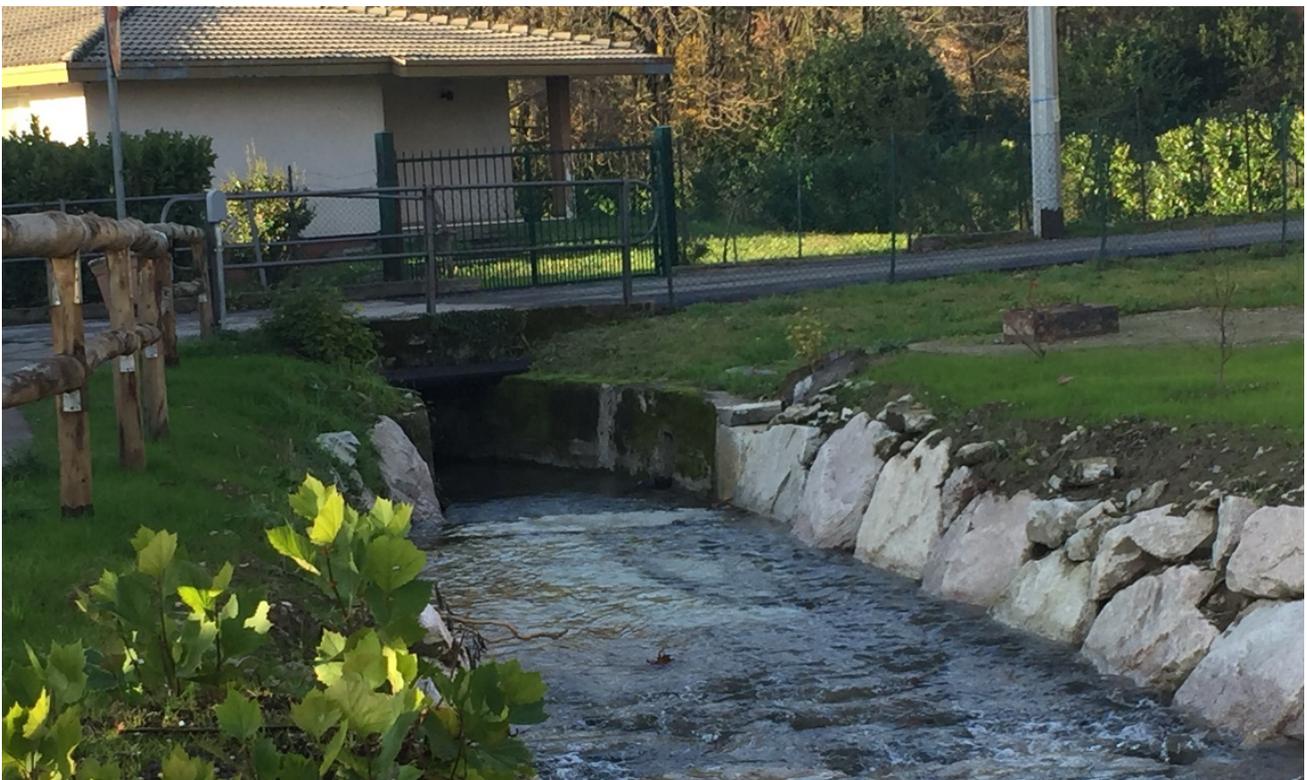
Foto 35 - Conoide Calciniate del Pesce, ponte di via Ettore Ponti (punto critico).

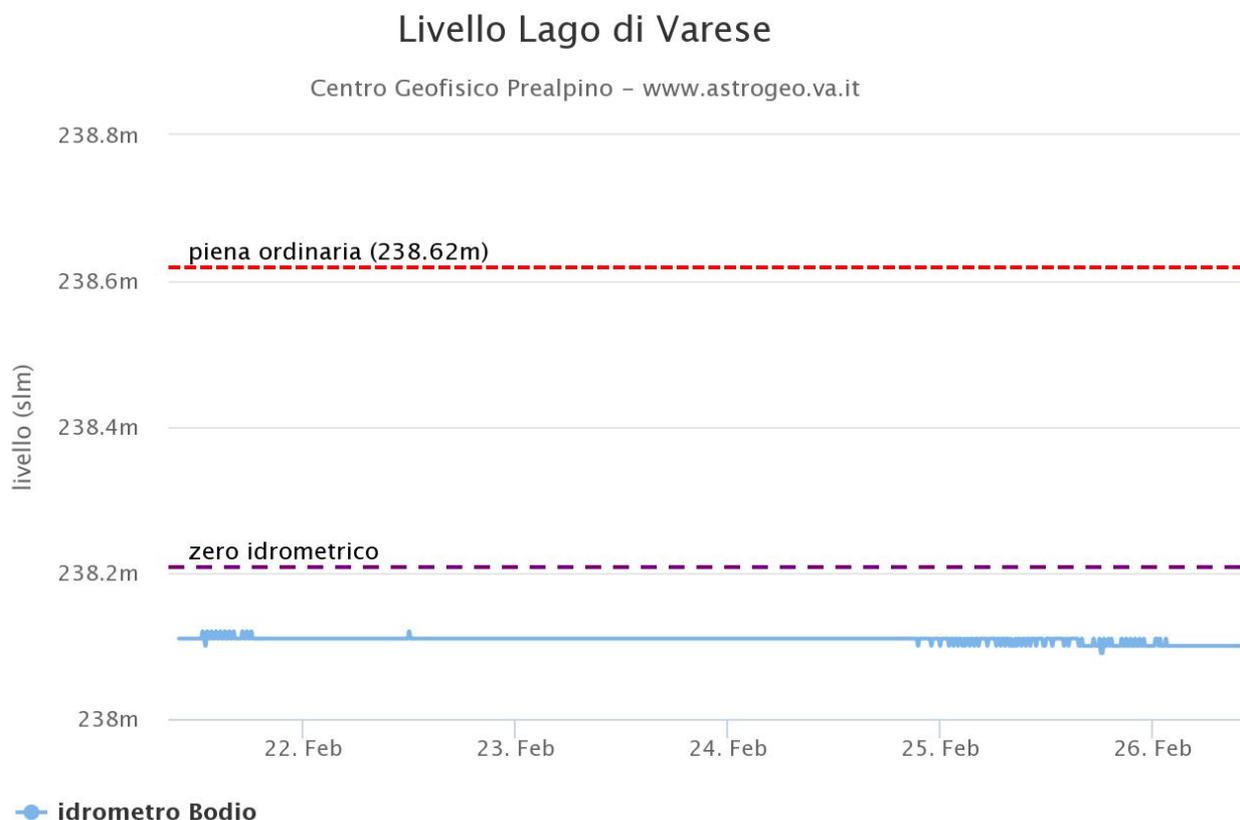
Dal punto di vista della gestione del Lago di Varese, in termini di protezione civile, l'ufficio comunale verificherà, durante gli eventi piovosi, il livello di piena individuato dal Centro Geofisico Prealpino, in particolare il livello di piena ordinaria posizionato alla quota 238,62m s.l.m.

Le azioni di gestione della problematica legata alla crescita del livello del Lago di Varese dipendono direttamente da questo monitoraggio. Il piano gestionale del rischio avrà inizio con il superamento del livello di piena ordinaria, così definito:

Grafico 36 - Livello di piena del Lago di Varese.
