COMUNE DI
VARESE

Piano di Protezione Civile 2022

Rischio Idraulico Relazione

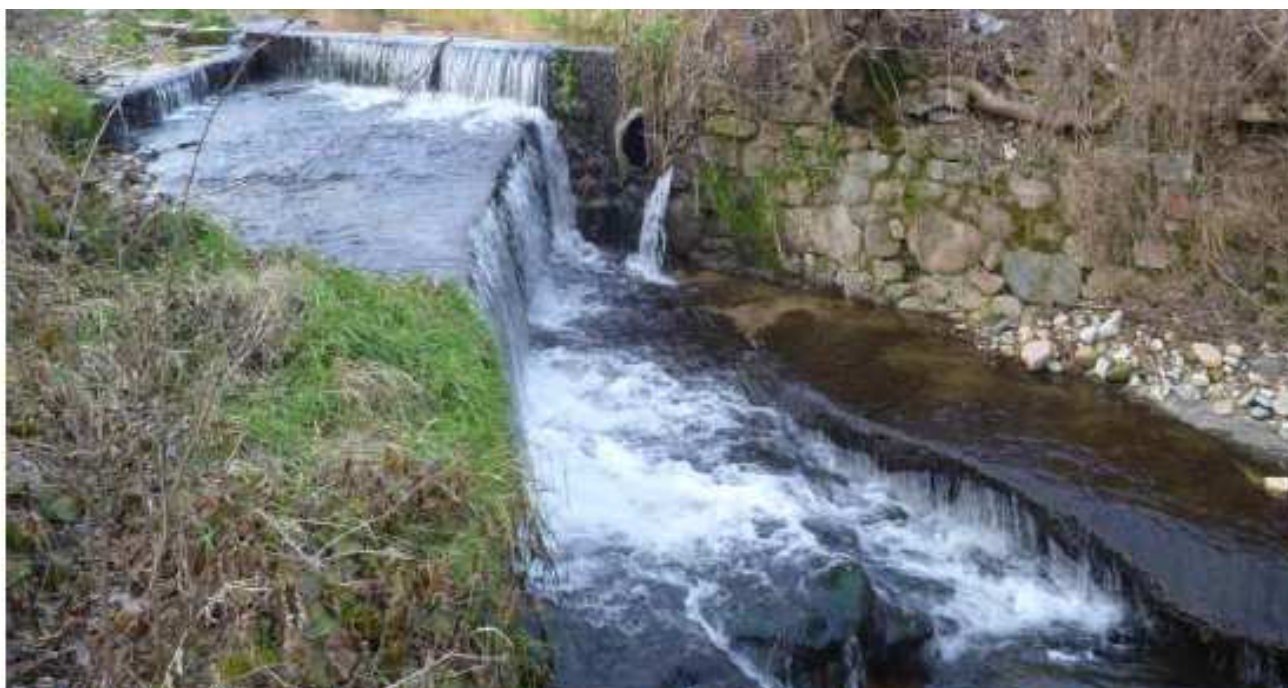
Foto 1 - Fiume Olona, confluenza Ramo Valganna, parte terminale.

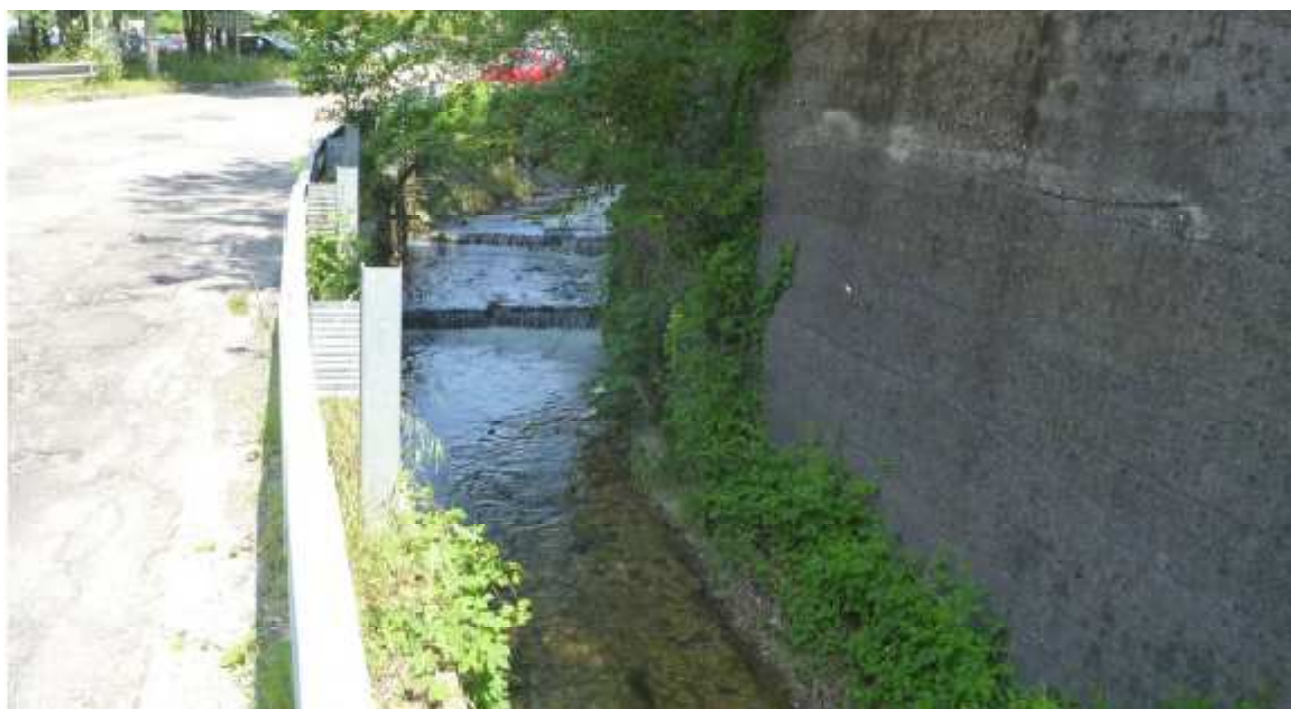
Foto 2 - Fiume Olona, tratto a monte della confluenza con Ramo Rasa.

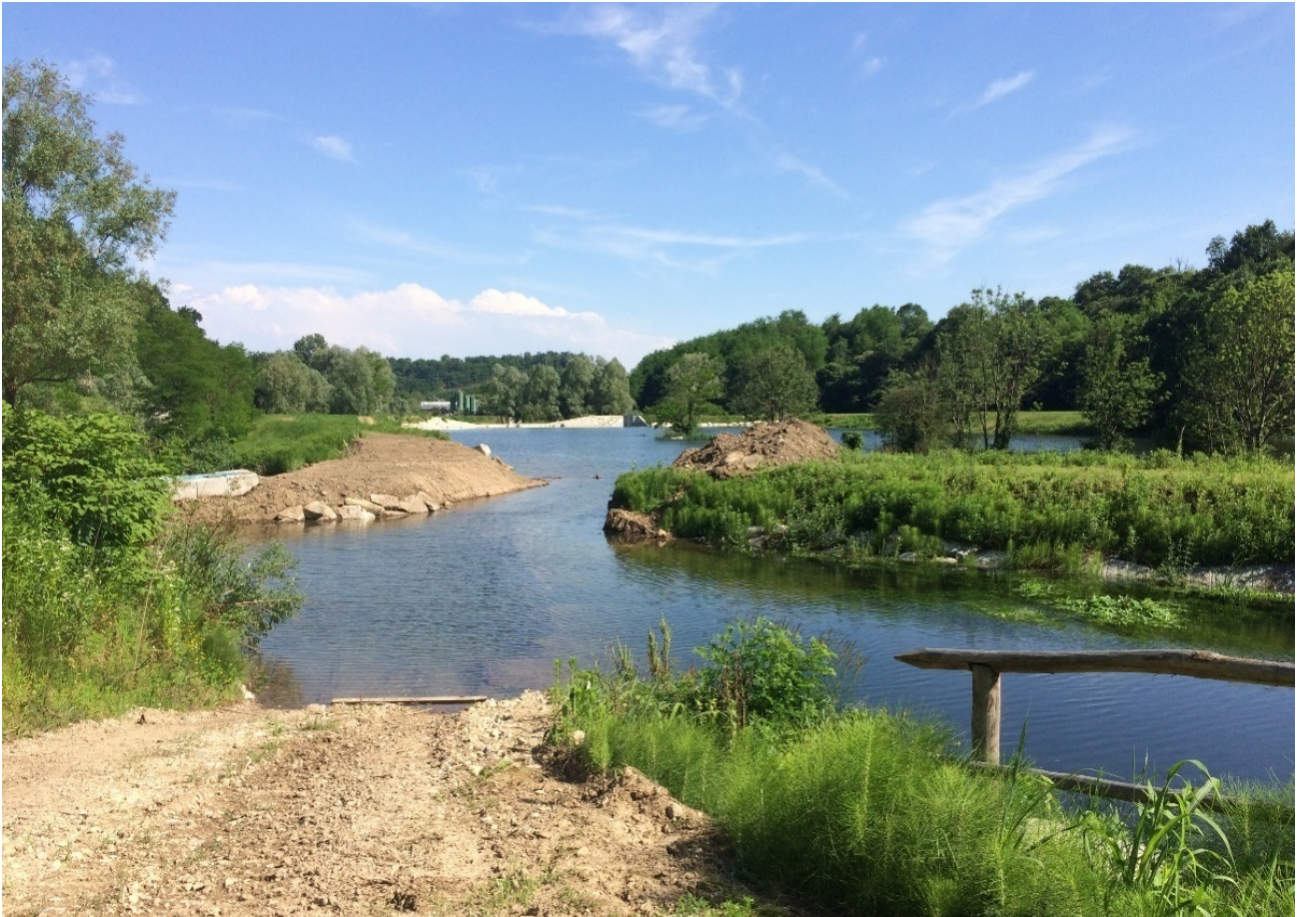
Foto 3 - Fiume Olona, collaudo vasca di laminazione (15 Giugno 2019).

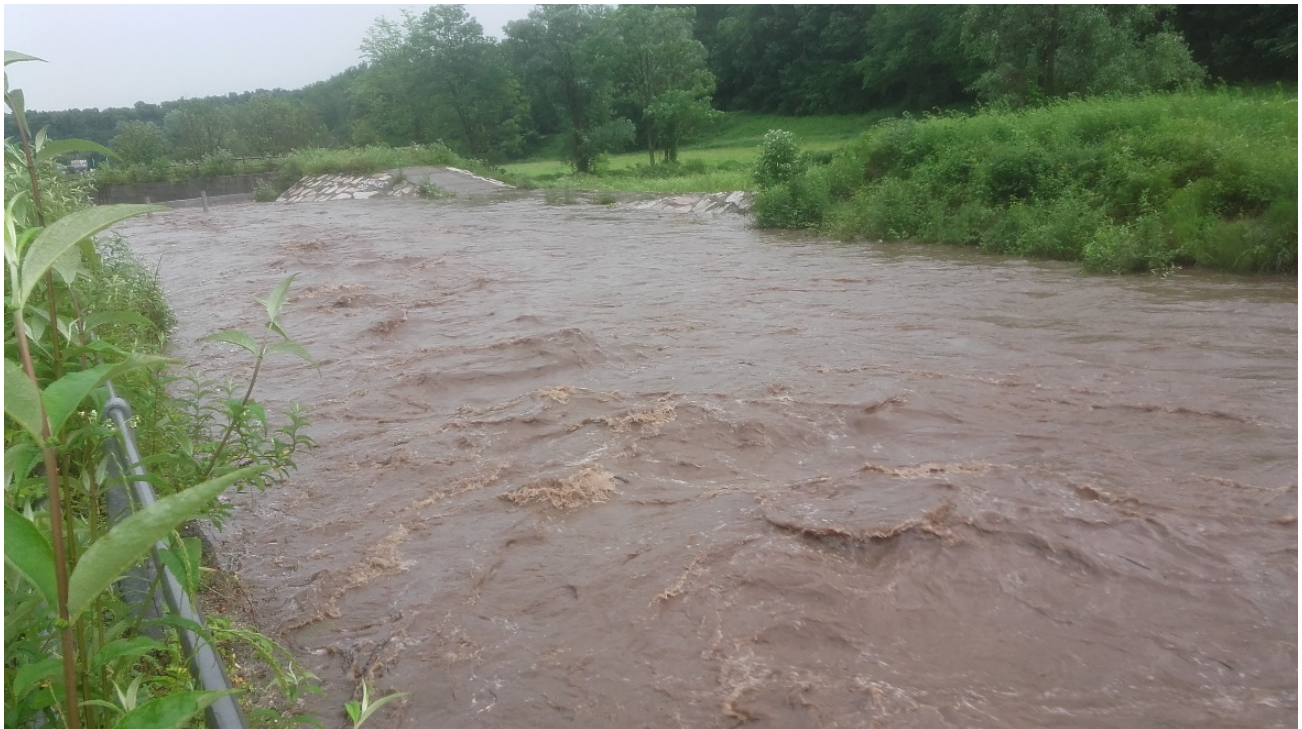
Foto 4 - Fiume Olona, attivazione vasca di laminazione, scolmatore a monte del modulatore (evento piovoso del 7 Giugno 2020).

Per quanto riguarda i criteri di definizione delle opere, al fine di garantire il non aumento delle portate attualmente defluibili in arrivo al bacino di Ponte Gurone, gli interventi di monte realizzati nel triennio 2016-2019 (innalzamento di arginature in località Molini Trotti e a valle della confluenza fino alla zona della ex Dogana) sono stati compensati dalla realizzazione di una cassa di laminazione a valle (via Friuli) in modo da laminare i maggiori volumi in arrivo e abbattere il picco di piena. E' stata realizzata un'area di laminazione delle acque a monte del ponte di via Dalmazia con selettore e scolmatore per una maggiore sicurezza dell'intervento di messa in pressione del ponte.

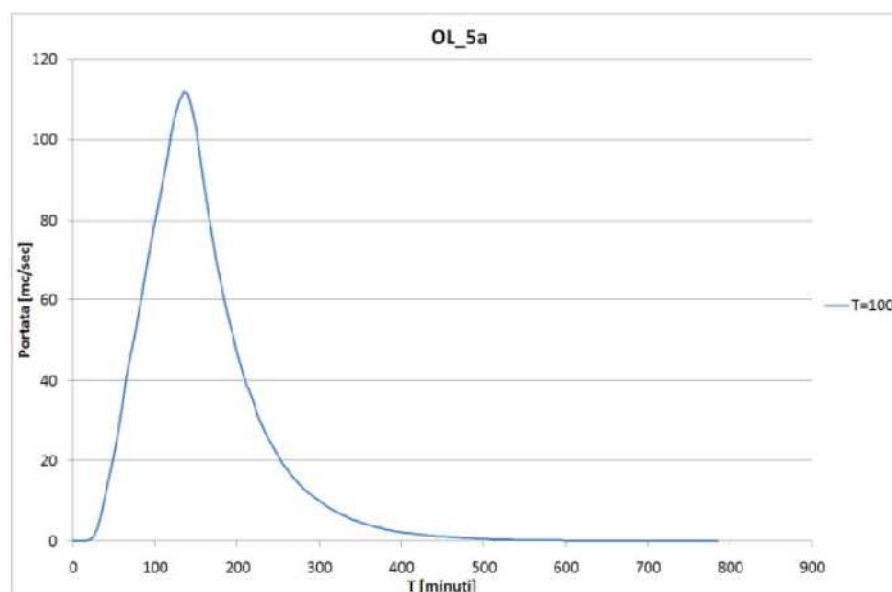
A valle del ponte di via Dalmazia è stato inserito un ulteriore idrogramma residuo tale che la sua combinazione, con l'idrogramma in arrivo da monte, definisce l'idrogramma caratteristico del tratto che mostra un valore di picco per la portata TR=100 anni pari a 111,81 m³/s.

Grafico 17 - Fiume Olona, a valle del ponte di via Dalmazia, idrogramma di piena (TR 100 anni).

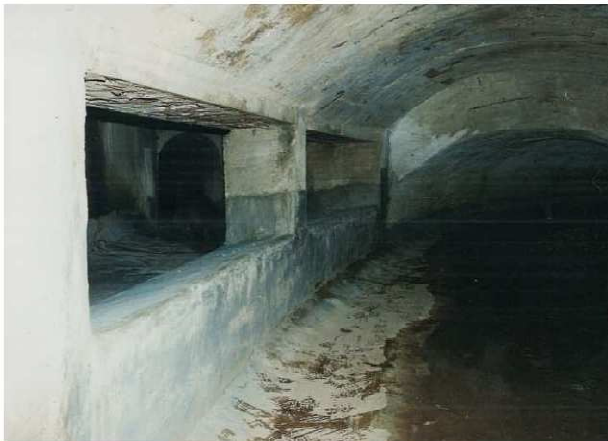
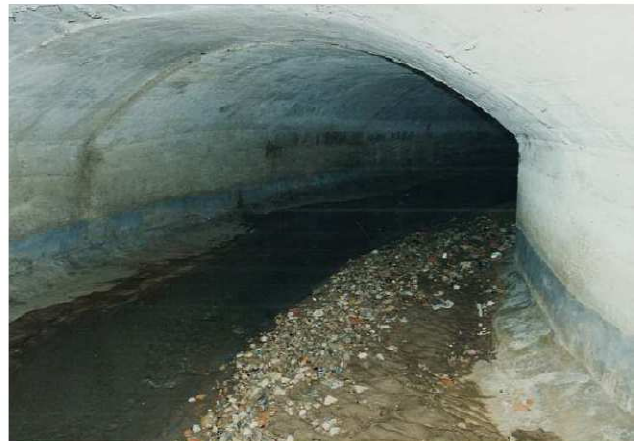
Foto 21 e 22 - Torrente Vellone, scolmatore tratto tombato.

In questo tratto il torrente Vellone si presenta completamente tombato per una lunghezza complessiva di circa 2km. All'imbocco presenta una sezione idraulica di circa 7m² che va aumentando fino ad arrivare a circa 9m² allo sbocco. A 250m dall'inizio del tratto tombato il Vellone presenta uno scolmatore che dirige le acque verso nord nel Velloncello, anch'esso interamente tombato. Il Velloncello ha una lunghezza di 1500m e una sezione idraulica variabile, dai 3m² fino ai 6m² in corrispondenza della confluenza col Vellone, a valle dell'attraversamento della città di Varese. Circa 160m a monte della confluenza nel Vellone, il Velloncello presenta uno scolmatore che sottopassa via Tonale confluendo nel Vellone in prossimità di via Folgaria.

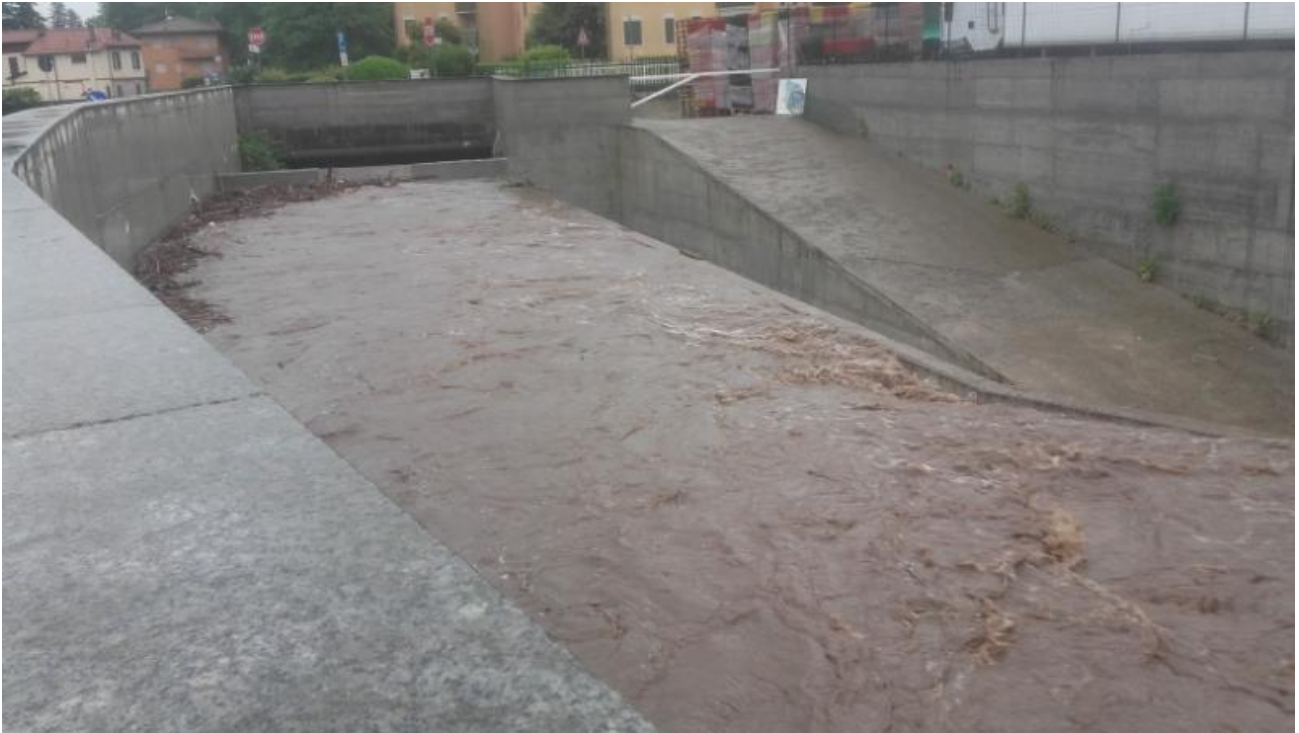
Foto 25 - Torrente Vellone, modulatore completamente invasato con scarico acque nello scolmatore (evento piovoso del 7 giugno 2020).

La vasca di laminazione è entrata in funzione per la prima volta il giorno 7 Giugno 2020 come si evince dalle seguenti fotografie.

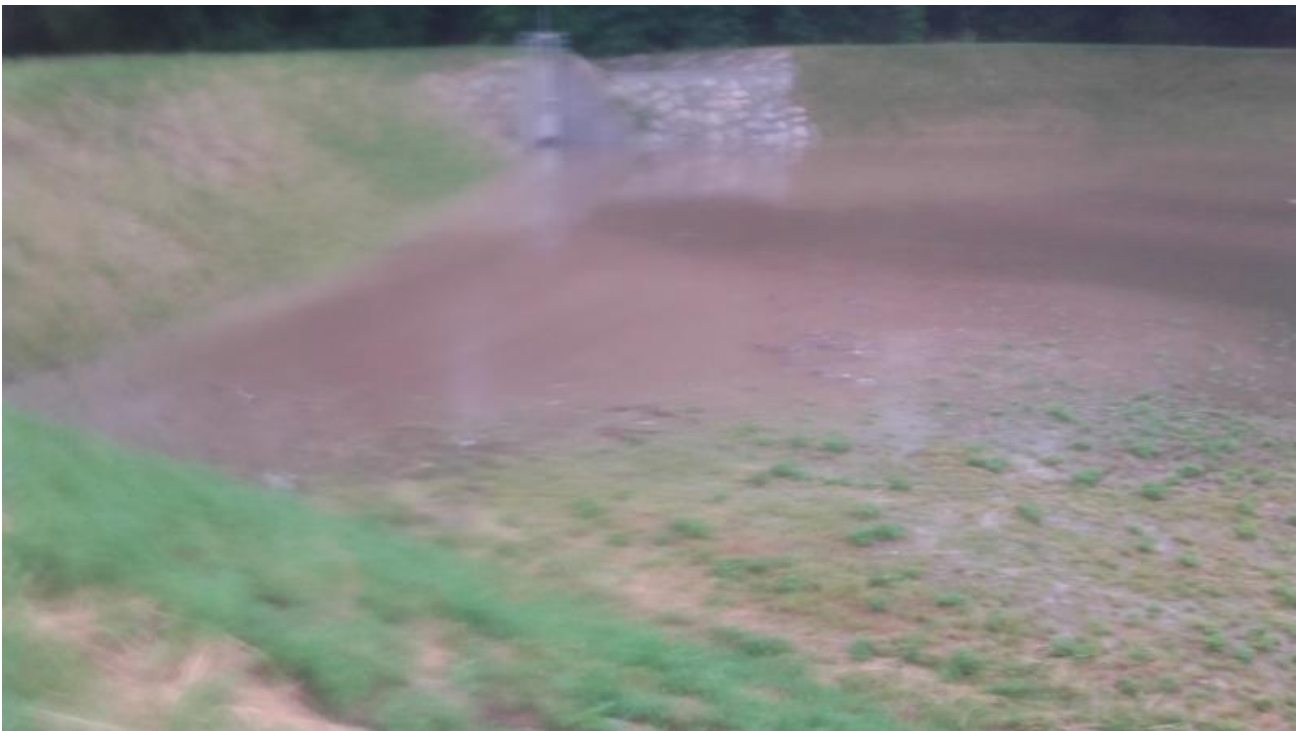
Foto 26 - Torrente Vellone, livello dell'acqua nella vasca di laminazione (evento piovoso del 7 Giugno 2020).

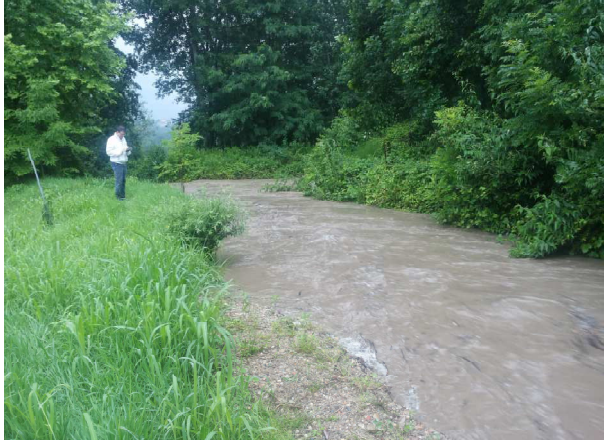
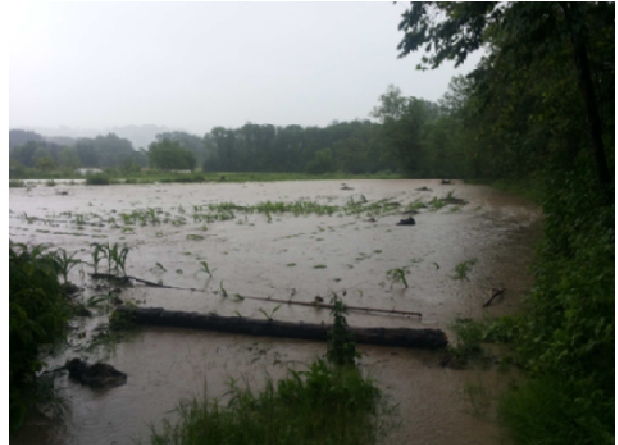
Foto 27 e 28 - Piana alluvionale di Capolago, nodo idraulico in piena, esondazione a valle del nodo idraulico nell'area agricola.

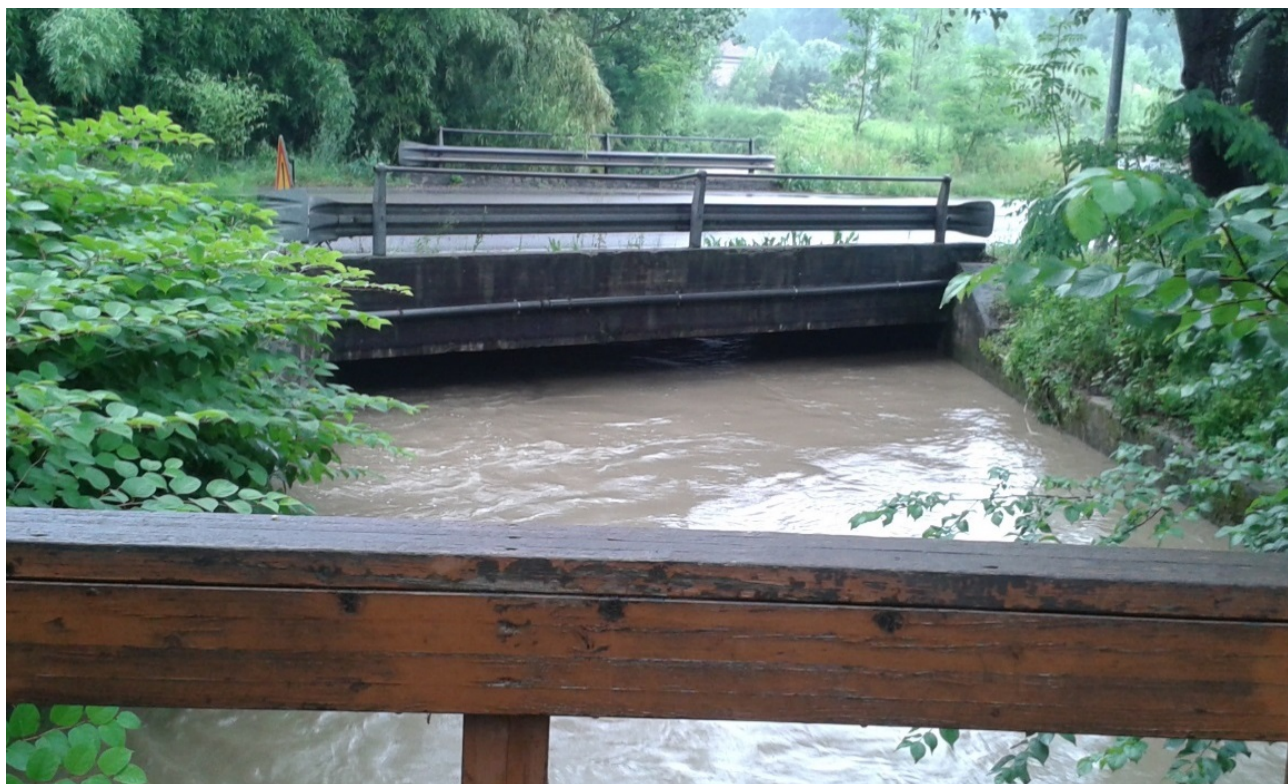
Foto 30 - Piana alluvionale di Capolago, Ponte S.P.1, livello mantenuto grazie alla soglia di sfioro di valle (16 Giugno 2016).

- risagomatura e risezionamento Roggia Nuova e Torrente Beverone (nell'anno 2008);
- rifacimento del ponte di via del Porticciolo e realizzazione soglia di sfioro a valle del ponte della S.P.1;
- miglioramento delle condizioni del nodo idraulico (nell'anno 2008).

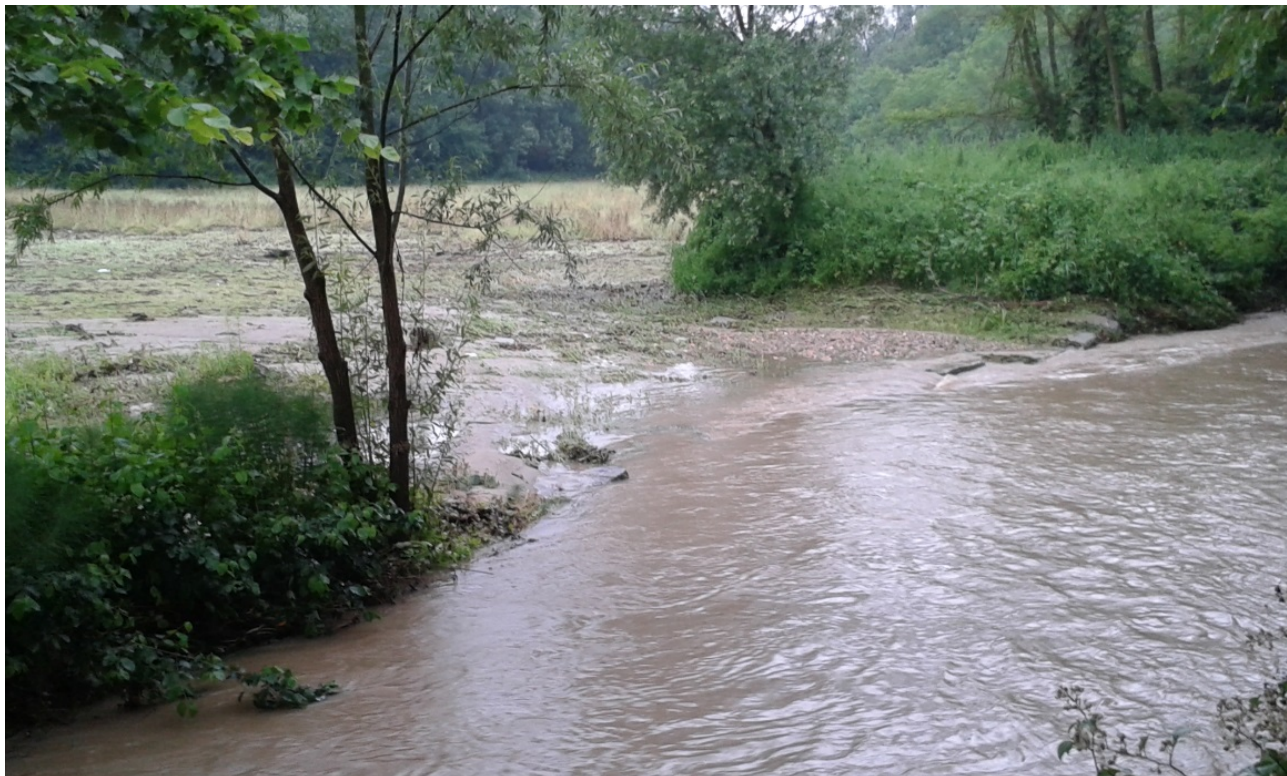
Foto 31 - Piana alluvionale di Capolago, soglia di sfioro.

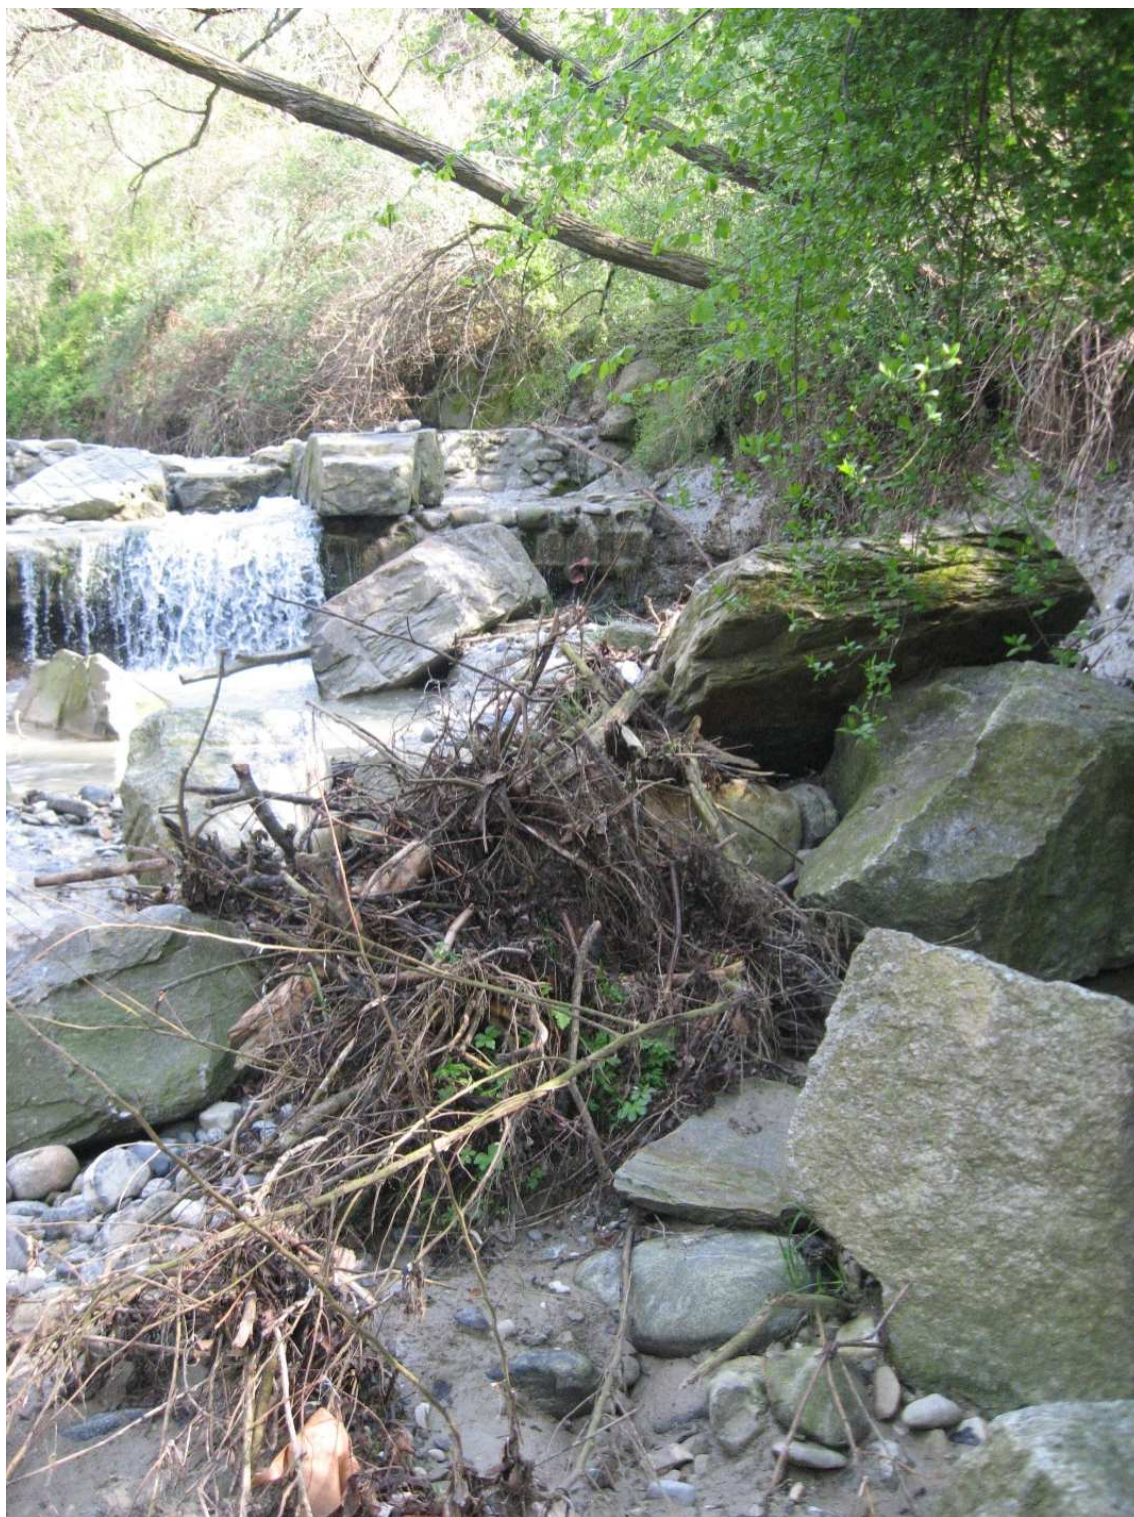
Foto 33 - Scogliere e soglie lungo il torrente Valle Luna.

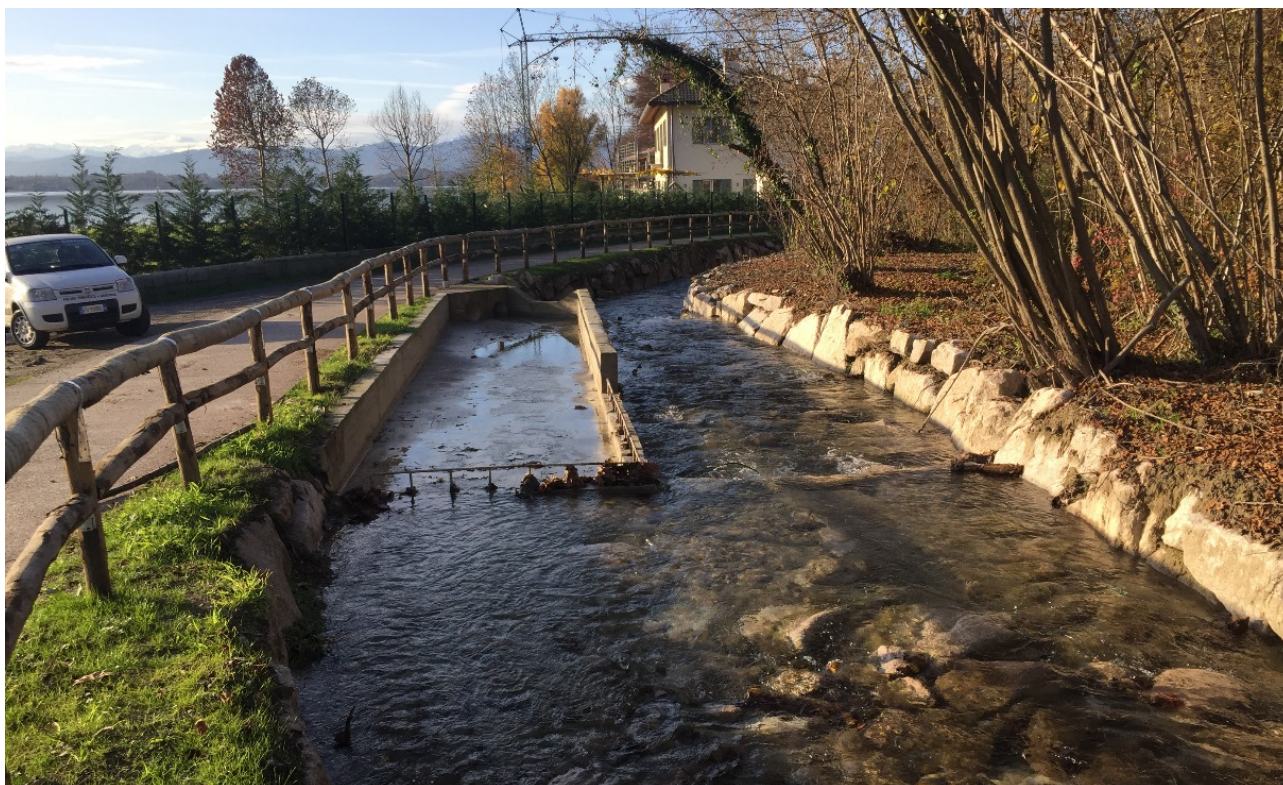
Foto 34 - Conoide Calciniate del Pesce, scolmatore e sistemazione fluviale realizzata nell'anno 2019.

Le opere realizzate hanno comportato la risagomatura dell'alveo con massi scogliera, l'eliminazione di strutture idrauliche incompatibili e la formazione di uno scolmatore di piena a monte del ponte di via Ettore Ponti, mettendo in sicurezza il comparto.

Nel comparto è necessario verificare, durante gli eventi di piena, la capacità di smaltimento delle acque da parte dello scolmatore fluviale realizzato nell'anno 2019.

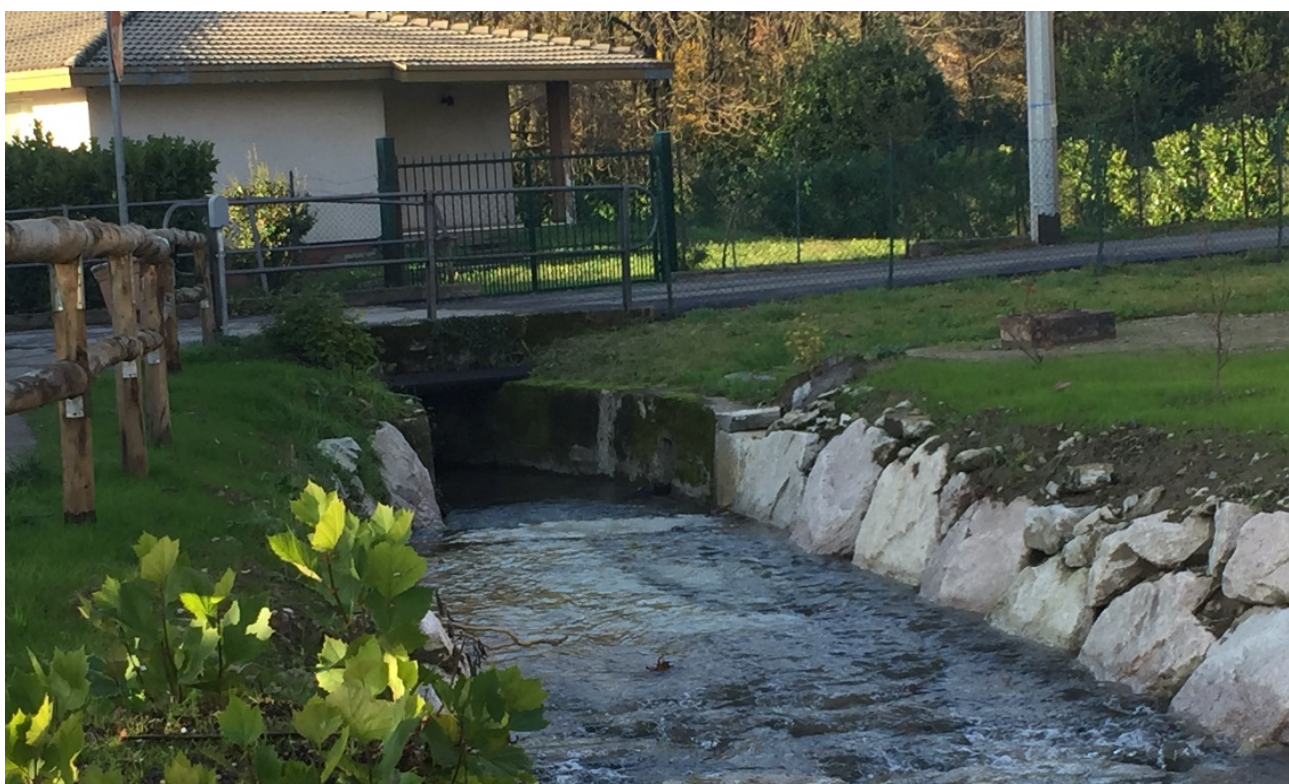
Foto 35 - Conoide Calciniate del Pesce, ponte di via Ettore Ponti (punto critico).
