COMUNE DI
VARESE

AREA IX - Gestione del Territorio
Attività SIT e Protezione Civile

SCENARIO DI RISCHIO IDRAULICO
SRI_014 - Località Gualtino - Torrente Valle Gualtino

Febbraio 2022

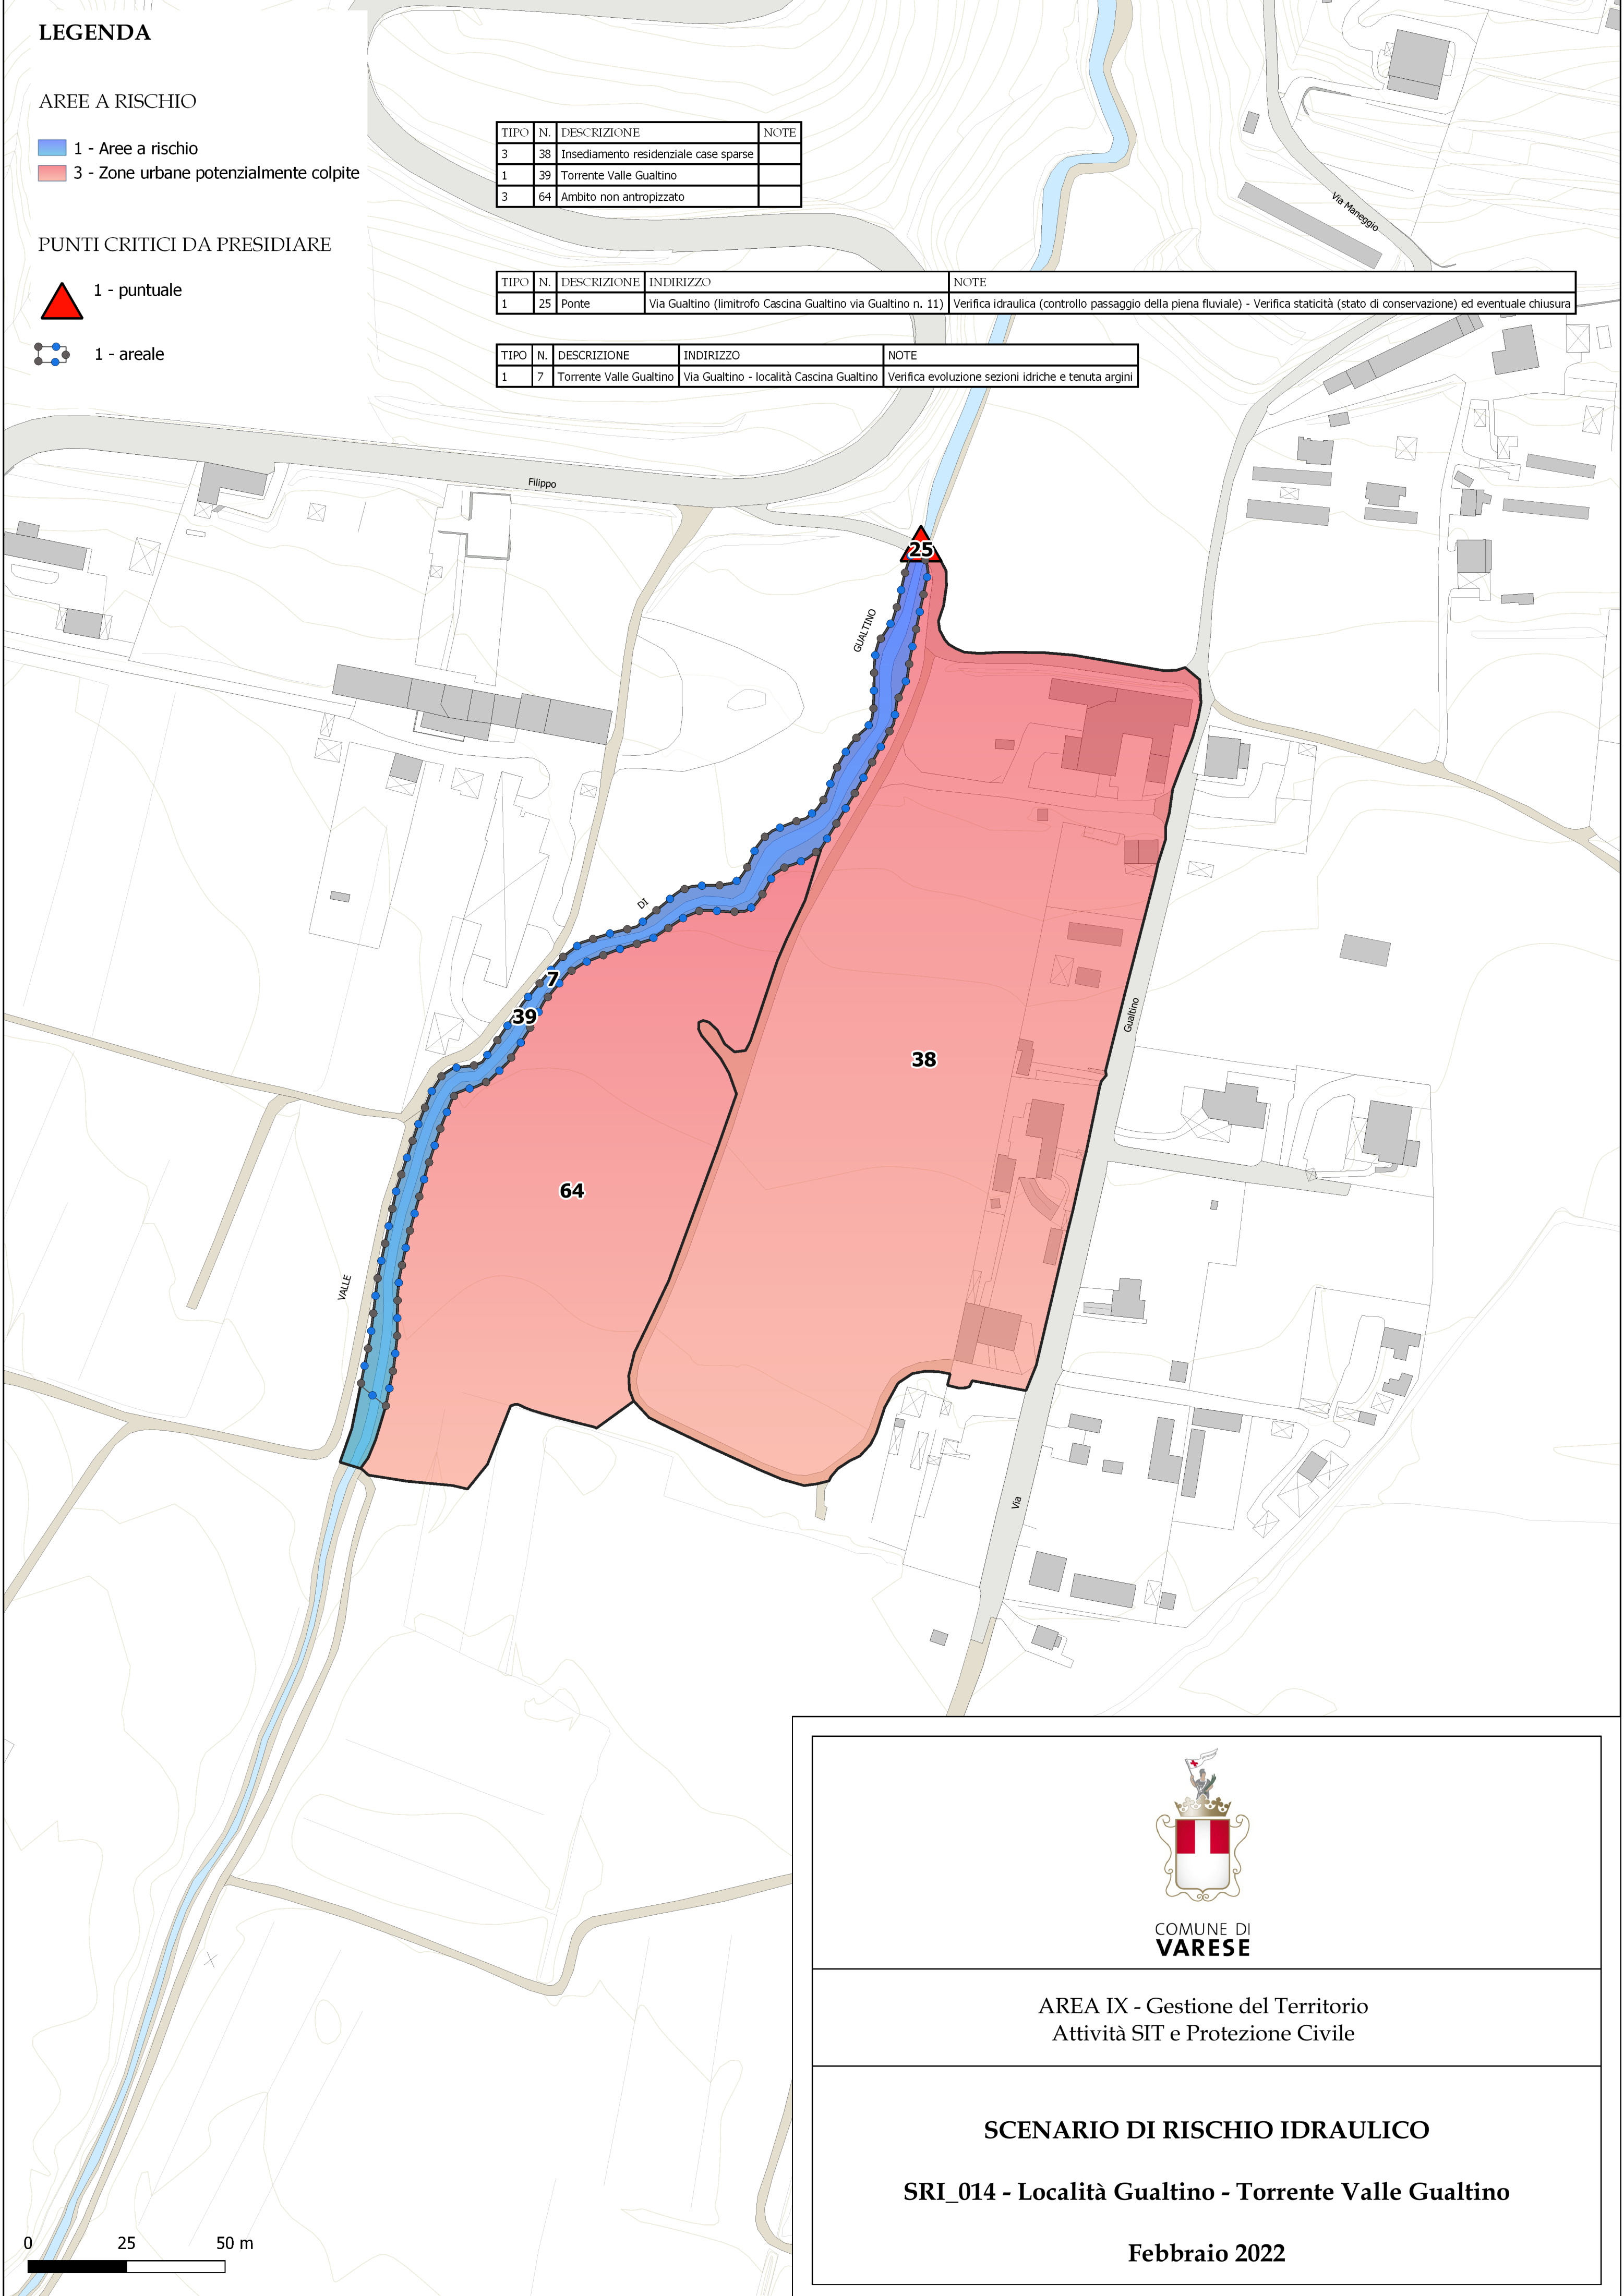
- 1 - Aree a rischio
- 3 - Zone urbane potenzialmente colpite

TIPO	N.	DESCRIZIONE	NOTE
3	38	Insedimento residenziale case sparse	
1	39	Torrente Valle Gualtino	
3	64	Ambito non antropizzato

TIPO	N.	DESCRIZIONE	INDIRIZZO	NOTE
1	25	Ponte	Via Gualtino (limitrofo Cascina Gualtino via Gualtino n. 11)	Verifica idraulica (controllo passaggio della piena fluviale) - Verifica staticità (stato di conservazione) ed eventuale chiusura

TIPO	N.	DESCRIZIONE	INDIRIZZO	NOTE
1	7	Torrente Valle Gualtino	Via Gualtino - località Cascina Gualtino	Verifica evoluzione sezioni idriche e tenuta argini
