COMUNE DI
VARESE

SCENARIO DI RISCHIO IDRAULICO

SRI_016 - Località Capolago - Torrente Valle Grande

Febbraio 2022

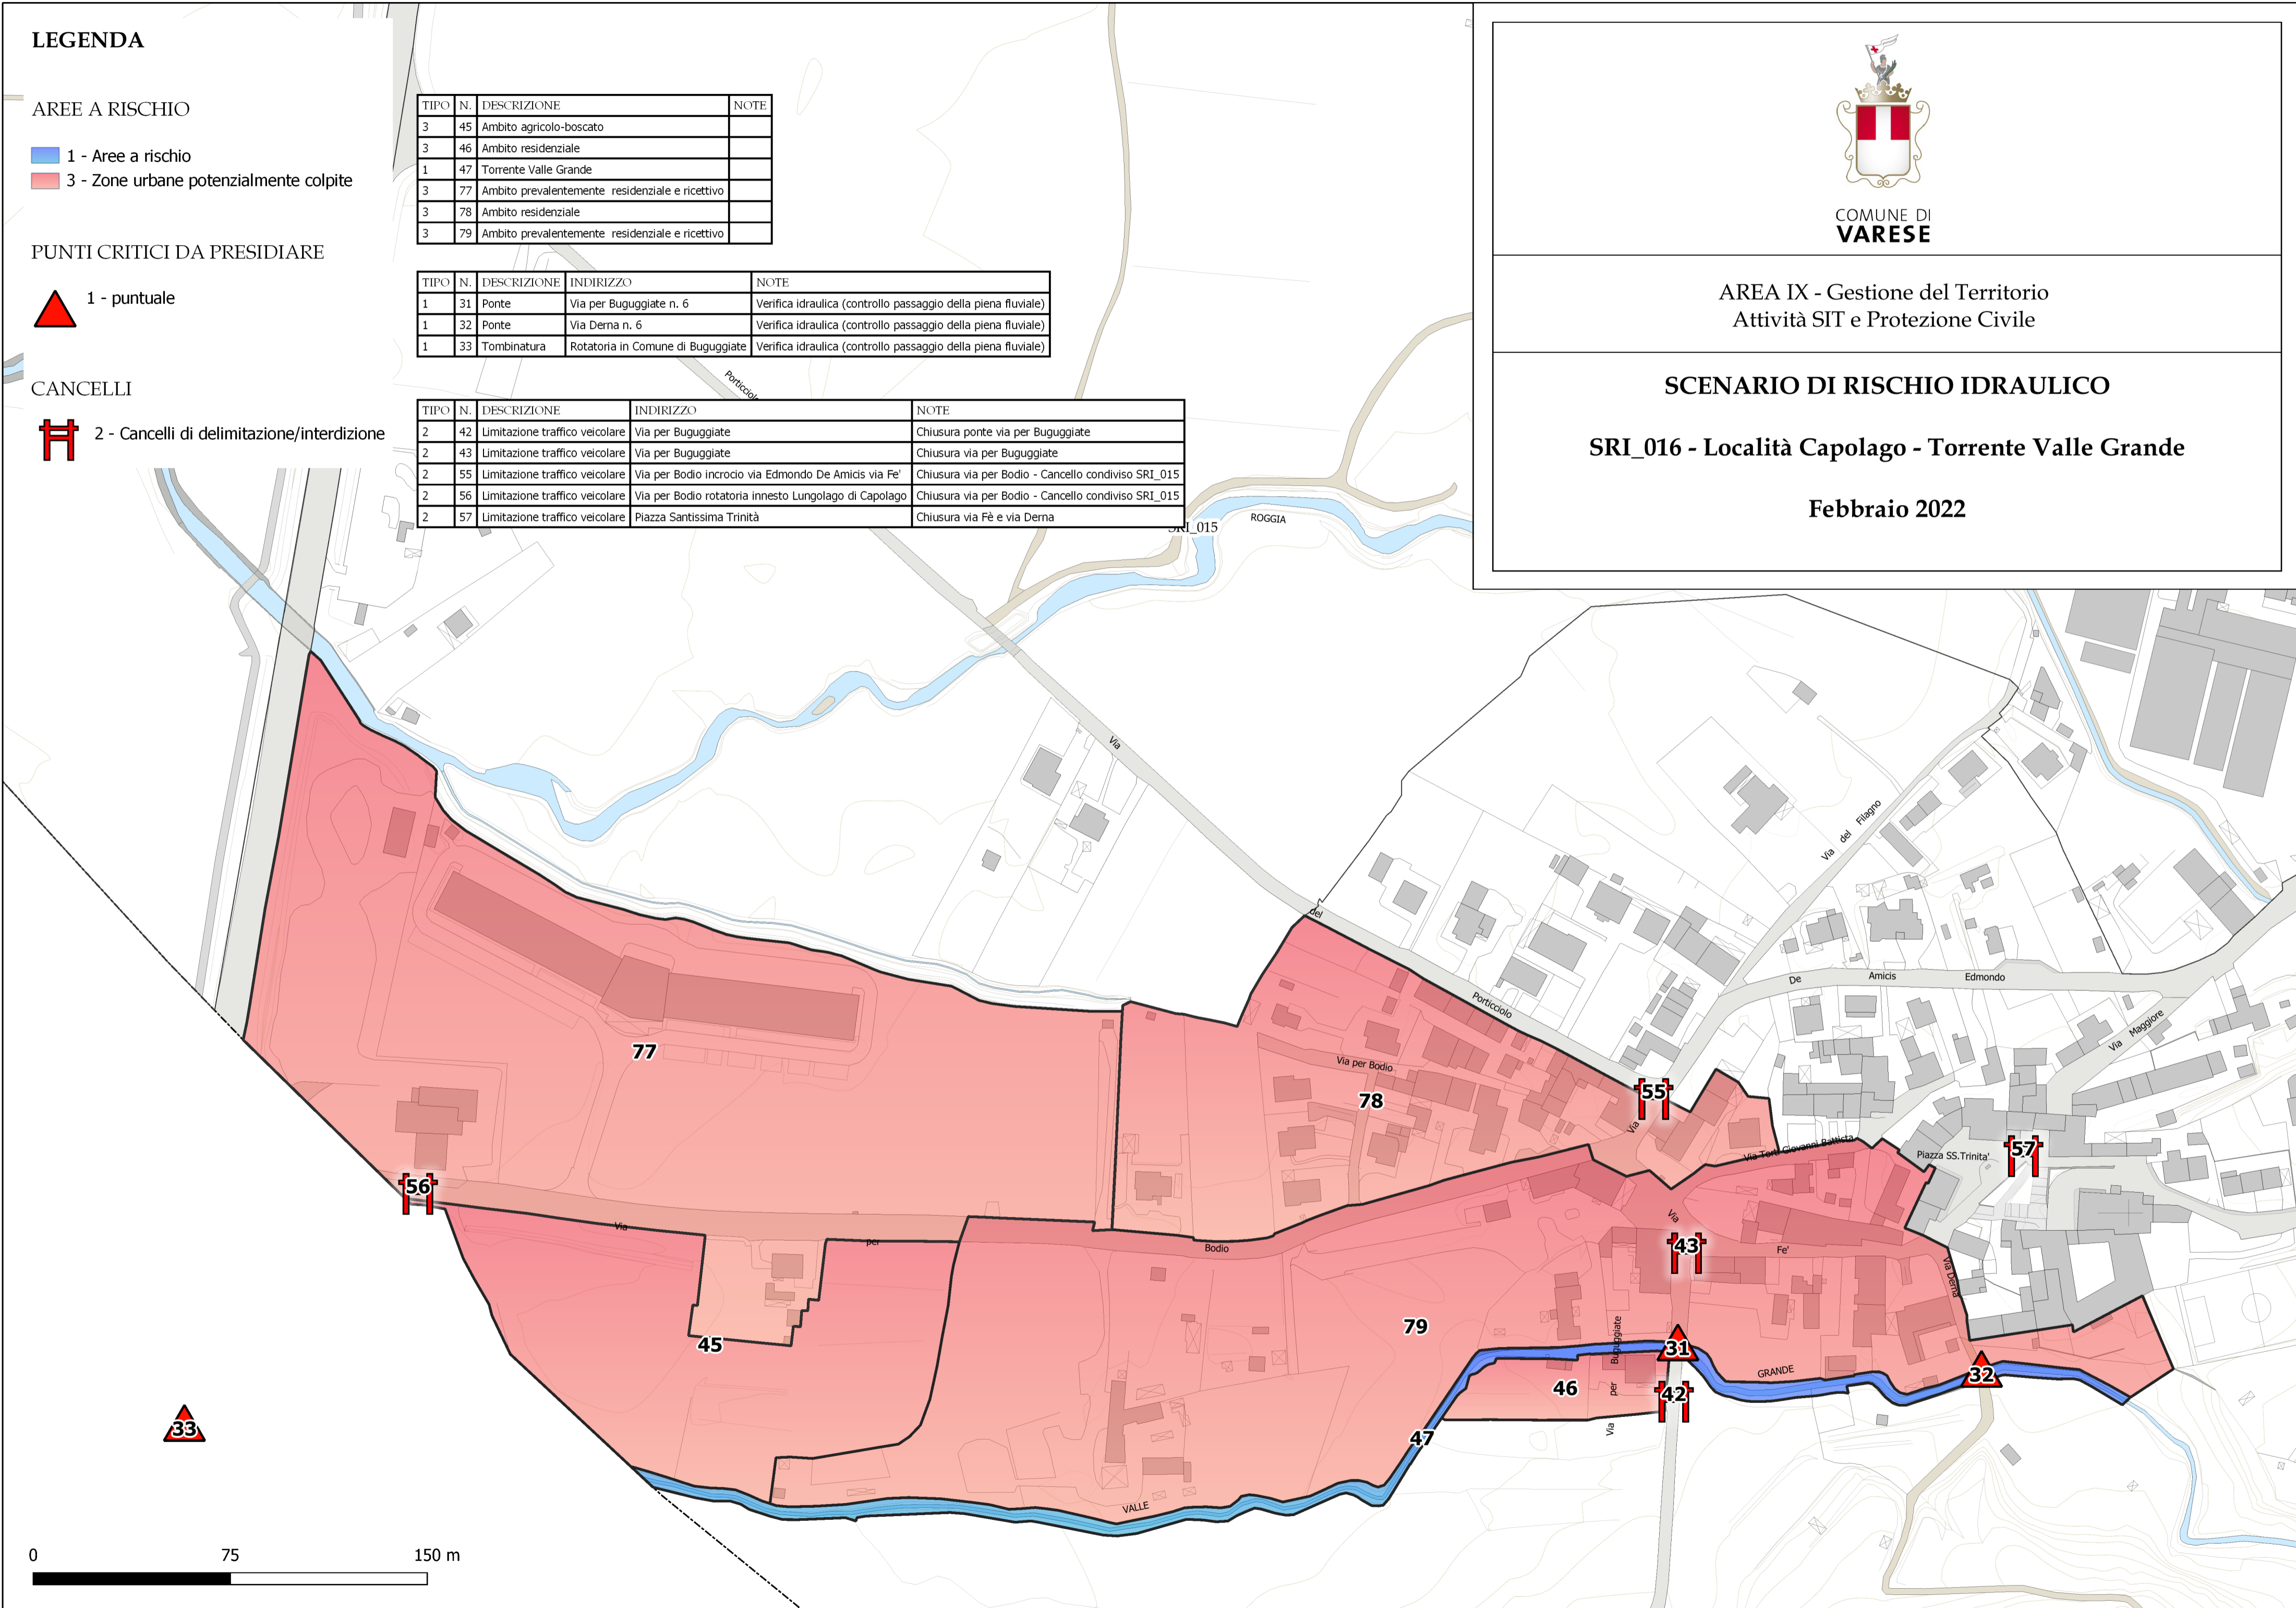
TIPO	N.	DESCRIZIONE	NOTE
3	45	Ambito agricolo-boscato	
3	46	Ambito residenziale	
1	47	Torrente Valle Grande	
3	77	Ambito prevalentemente residenziale e ricettivo	
3	78	Ambito residenziale	
3	79	Ambito prevalentemente residenziale e ricettivo

TIPO	N.	DESCRIZIONE	INDIRIZZO	NOTE
1	31	Ponte	Via per Buguggiate n. 6	Verifica idraulica (controllo passaggio della piena fluviale)
1	32	Ponte	Via Derna n. 6	Verifica idraulica (controllo passaggio della piena fluviale)
1	33	Tombinatura	Rotatoria in Comune di Buguggiate	Verifica idraulica (controllo passaggio della piena fluviale)

TIPO	N.	DESCRIZIONE	INDIRIZZO	NOTE
2	42	Limitazione traffico veicolare	Via per Buguggiate	Chiusura ponte via per Buguggiate
2	43	Limitazione traffico veicolare	Via per Buguggiate	Chiusura via per Buguggiate
2	55	Limitazione traffico veicolare	Via per Bodio incrocio via Edmondo De Amicis via Fe'	Chiusura via per Bodio - Cancelli condivisi SRI_015
2	56	Limitazione traffico veicolare	Via per Bodio rotatoria innesto Lungolago di Capolago	Chiusura via per Bodio - Cancelli condivisi SRI_015
2	57	Limitazione traffico veicolare	Piazza Santissima Trinità	Chiusura via Fè e via Derna
