COMUNE DI
VARESE

SCENARIO DI RISCHIO IDROGEOLOGICO
SRIG_003 - Versante Valle Buragona, località Rasa

Febbraio 2022

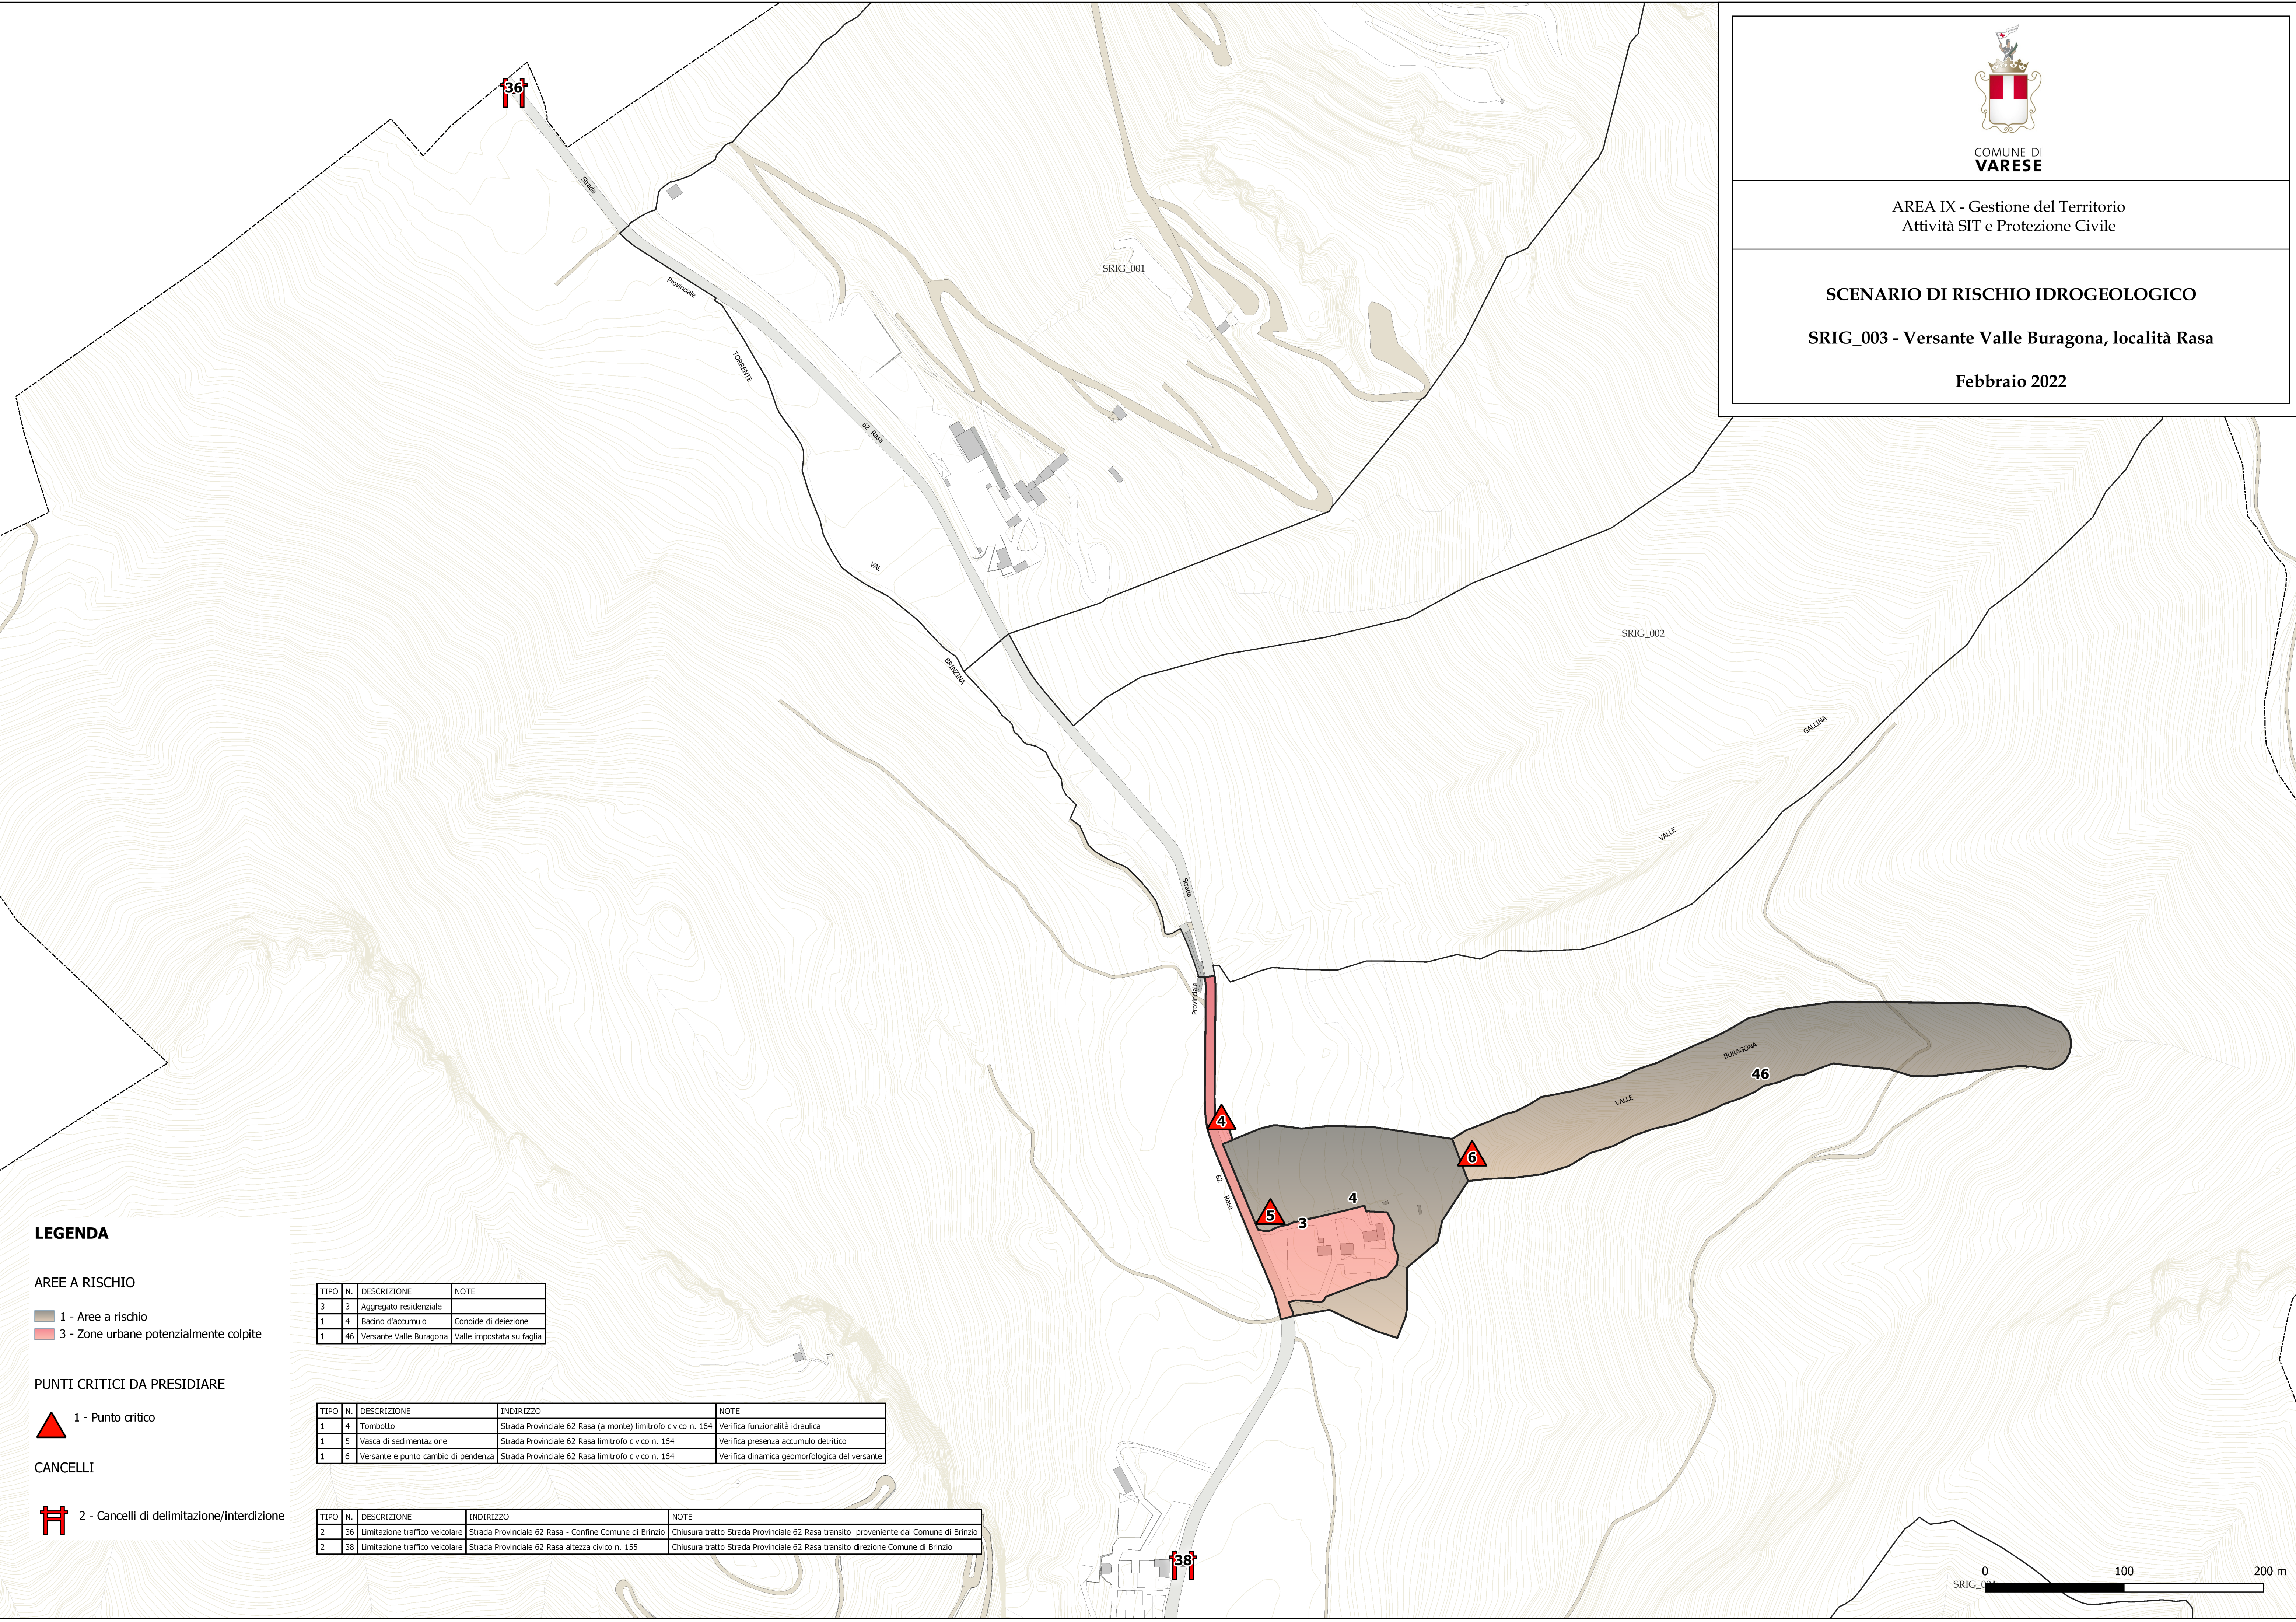
TIPO	N.	DESCRIZIONE	NOTE
3	3	Aggregato residenziale	
1	4	Bacino d'accumulo	Conoide di deiezione
1	46	Versante Valle Buragona	Valle impostata su faglia

TIPO	N.	DESCRIZIONE	INDIRIZZO	NOTE
1	4	Tombotto	Strada Provinciale 62 Rasa (a monte) limetrofo civico n. 164	Verifica funzionalità idraulica
1	5	Vasca di sedimentazione	Strada Provinciale 62 Rasa limetrofo civico n. 164	Verifica presenza accumulo detritico
1	6	Versante e punto cambio di pendenza	Strada Provinciale 62 Rasa limetrofo civico n. 164	Verifica dinamica geomorfologica del versante

TIPO	N.	DESCRIZIONE	INDIRIZZO	NOTE
2	36	Limitazione traffico veicolare	Strada Provinciale 62 Rasa - Confine Comune di Brinzio	Chiusura tratto Strada Provinciale 62 Rasa transito proveniente dal Comune di Brinzio
2	38	Limitazione traffico veicolare	Strada Provinciale 62 Rasa altezza civico n. 155	Chiusura tratto Strada Provinciale 62 Rasa transito direzione Comune di Brinzio
