COMUNE DI
VARESE

AREA IX - Gestione del Territorio
Attività SIT e Protezione Civile

SCENARIO DI RISCHIO IDRAULICO

SRI_012 - Conoide di Calcinate del Pesce - Torrente Fosso la Valle

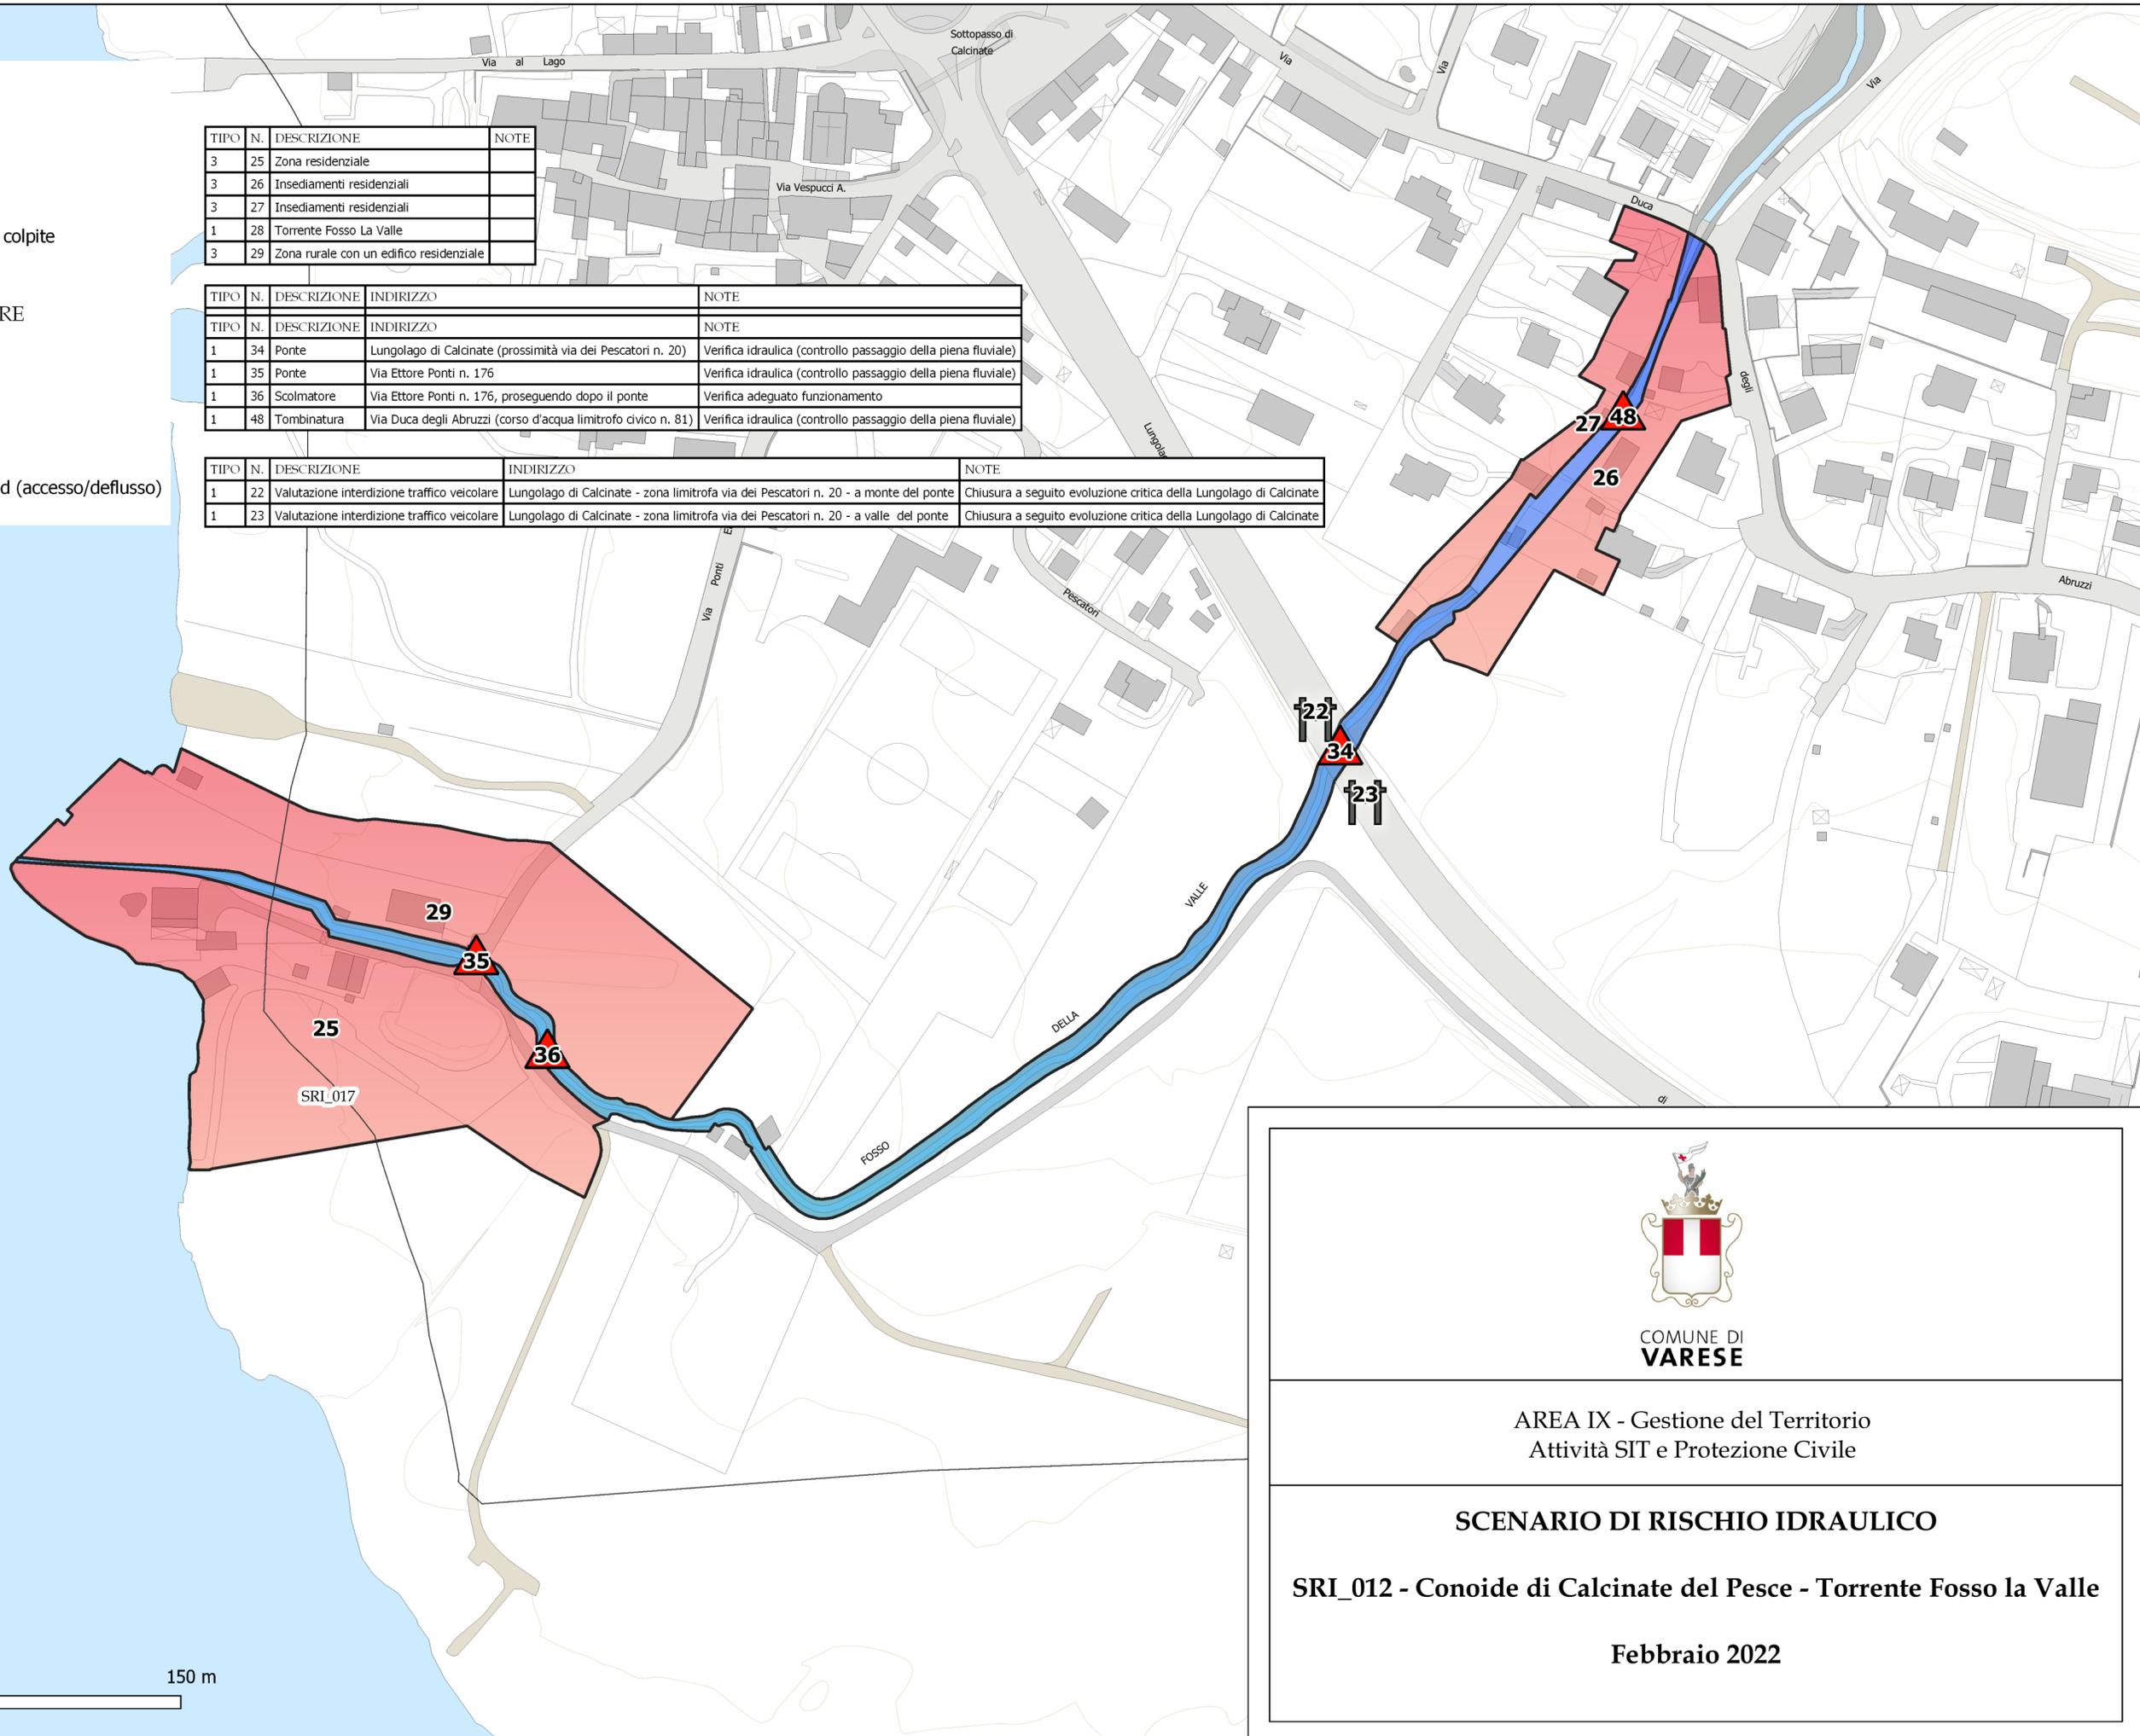
TIPO	N.	DESCRIZIONE	NOTE
3	25	Zona residenziale	
3	26	Insedamenti residenziali	
3	27	Insedamenti residenziali	
1	28	Torrente Fosso La Valle	
3	29	Zona rurale con un edificio residenziale

TIPO	N.	DESCRIZIONE	INDIRIZZO	NOTE
1	34	Ponte	Lungolago di Calcinate (prossimità via dei Pescatori n. 20)	Verifica idraulica (controllo passaggio della piena fluviale)
1	35	Ponte	Via Ettore Ponti n. 176	Verifica idraulica (controllo passaggio della piena fluviale)
1	36	Scolmatore	Via Ettore Ponti n. 176, proseguendo dopo il ponte	Verifica adeguato funzionamento
1	48	Tombinatura	Via Duca degli Abruzzi (corso d'acqua limitrofo civico n. 81)	Verifica idraulica (controllo passaggio della piena fluviale)

TIPO	N.	DESCRIZIONE	INDIRIZZO	NOTE
1	22	Valutazione interdizione traffico veicolare	Lungolago di Calcinate - zona limitrofa via dei Pescatori n. 20 - a monte del ponte	Chiusura a seguito evoluzione critica della Lungolago di Calcinate
1	23	Valutazione interdizione traffico veicolare	Lungolago di Calcinate - zona limitrofa via dei Pescatori n. 20 - a valle del ponte	Chiusura a seguito evoluzione critica della Lungolago di Calcinate
