COMUNE DI  
**VARESE**

**SCENARIO DI RISCHIO IDROGEOLOGICO**

**SRIG\_009 - Versante Torrente Valle Luna  
Calcinate degli Orrigoni**

**Febbraio 2022**

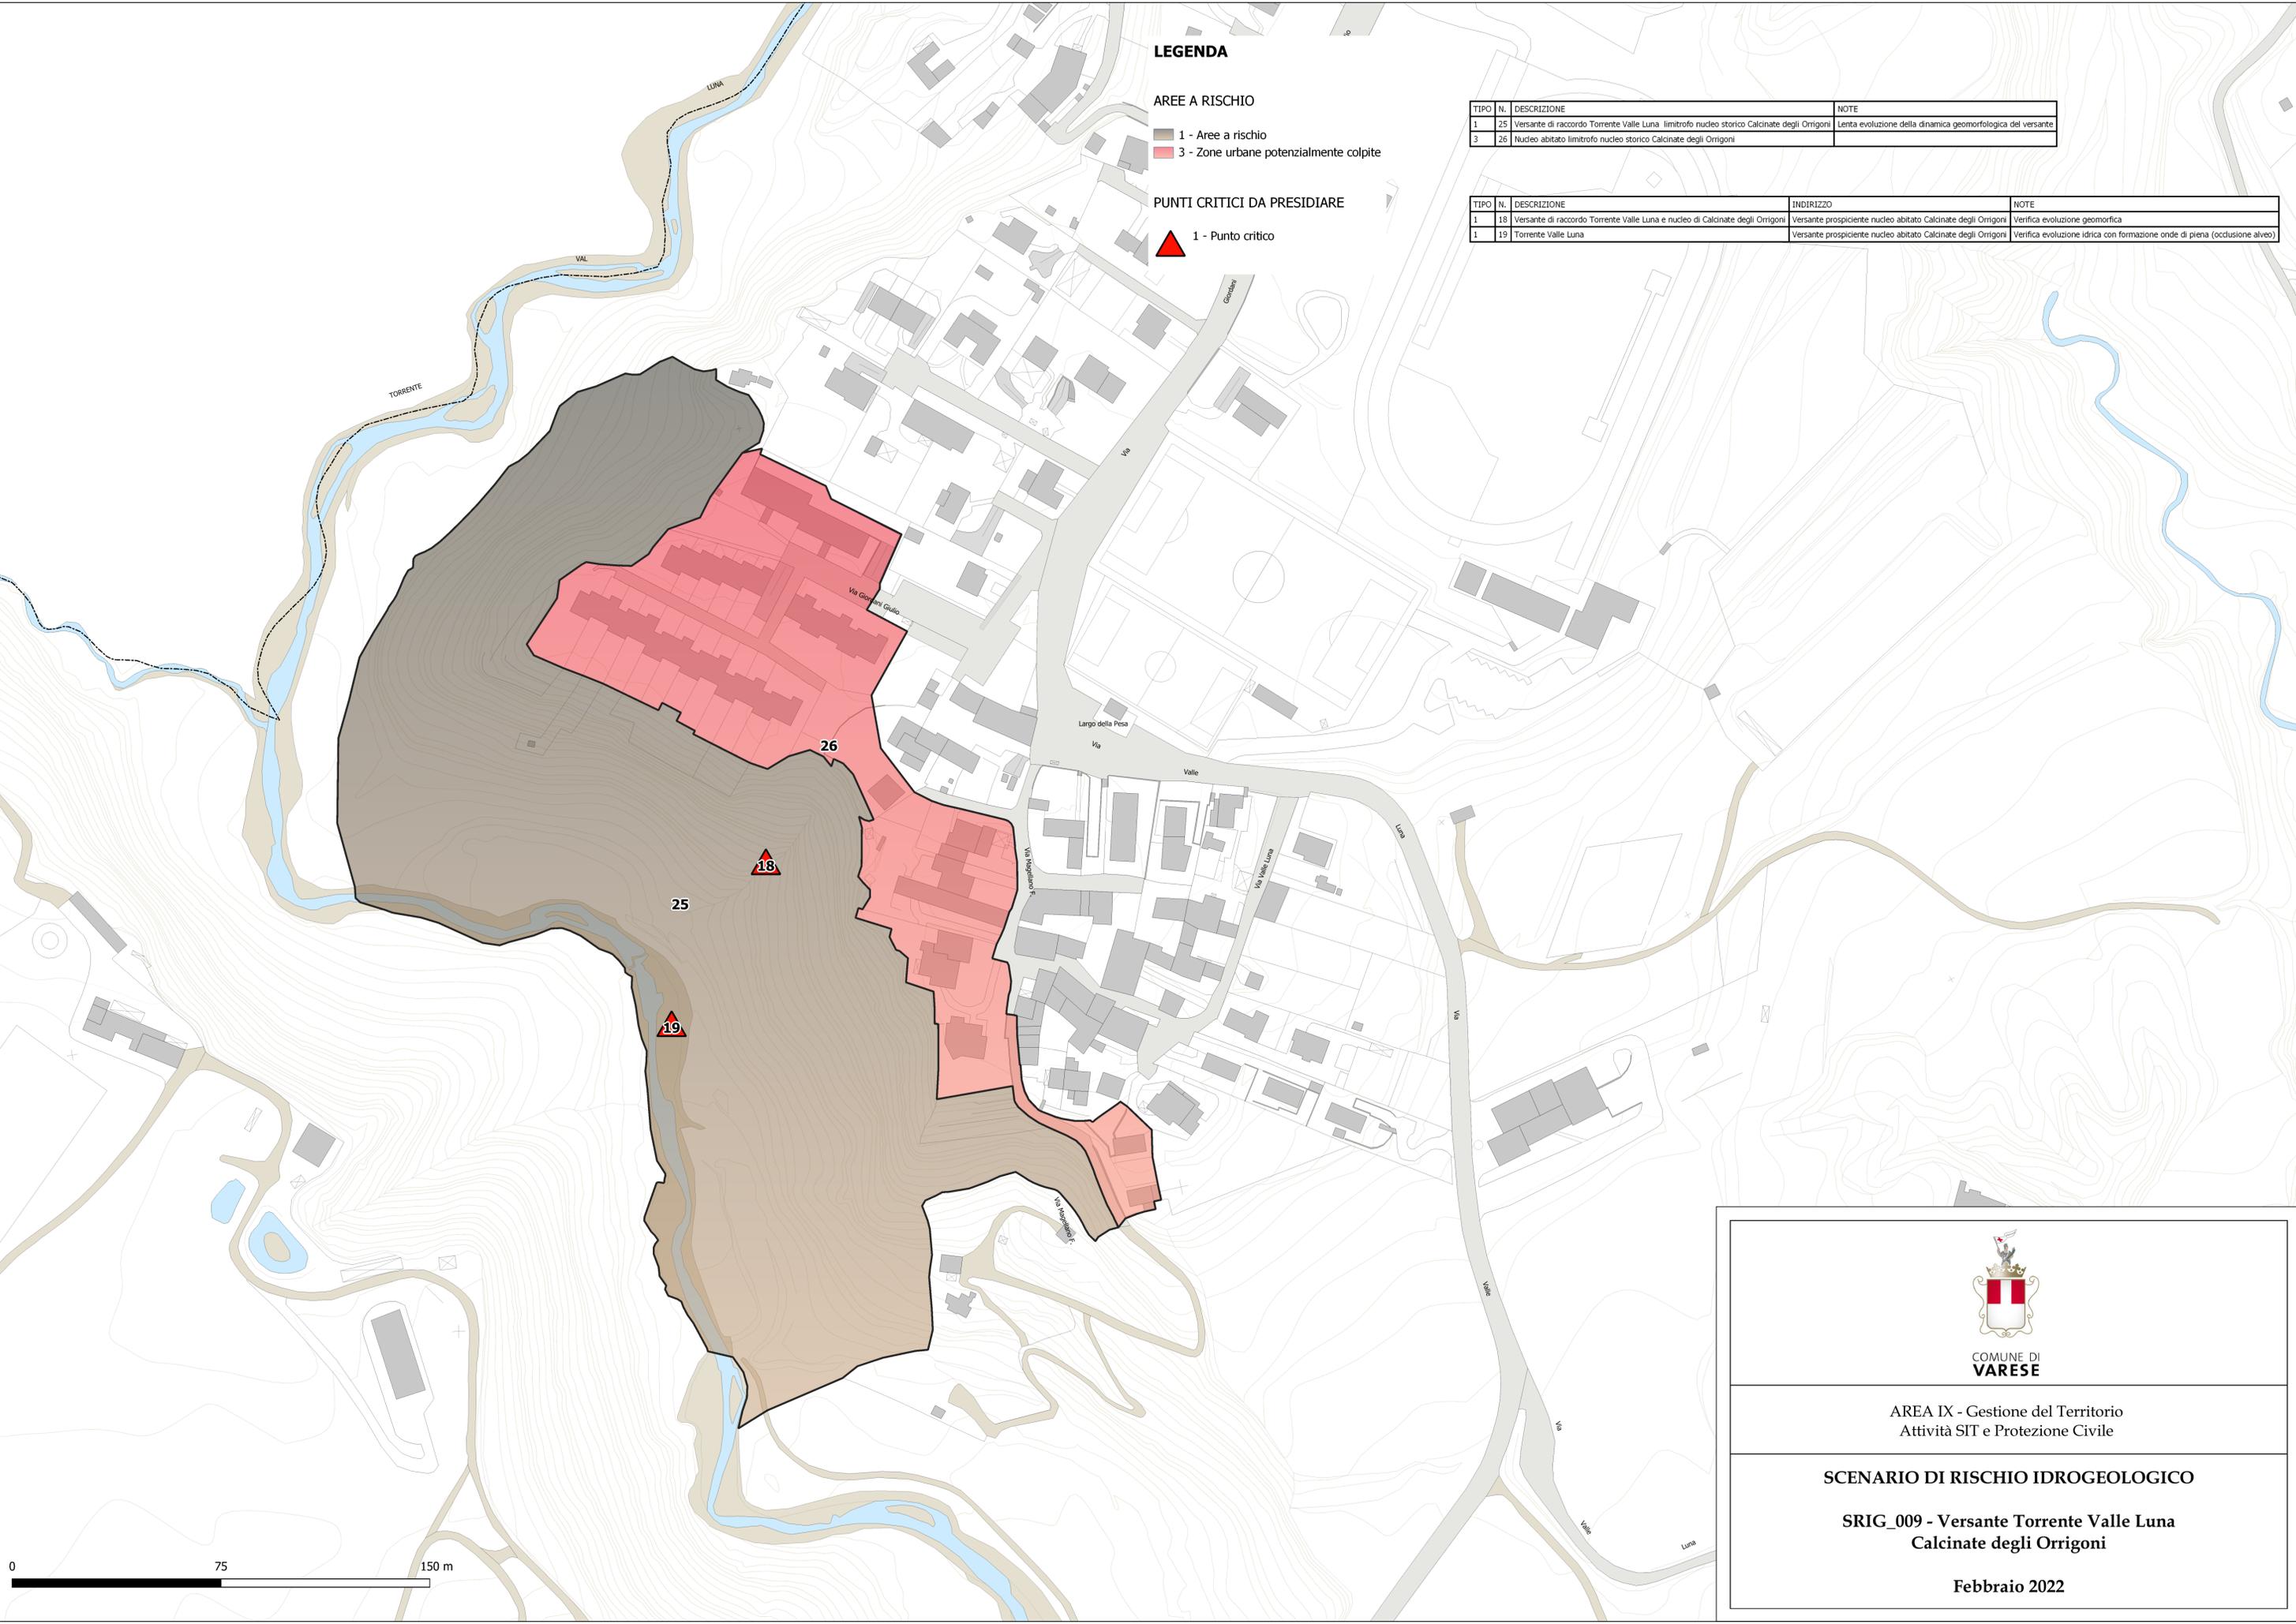
TIPO	N.	DESCRIZIONE	NOTE
1	25	Versante di raccordo Torrente Valle Luna - limitrofo nucleo storico Calcinate degli Orrigoni	Lenta evoluzione della dinamica geomorfologica del versante
3	26	Nucleo abitato limitrofo nucleo storico Calcinate degli Orrigoni

TIPO	N.	DESCRIZIONE	INDIRIZZO	NOTE
1	18	Versante di raccordo Torrente Valle Luna e nucleo di Calcinate degli Orrigoni	Versante prospiciente nucleo abitato Calcinate degli Orrigoni	Verifica evoluzione geomorfica
1	19	Torrente Valle Luna	Versante prospiciente nucleo abitato Calcinate degli Orrigoni	Verifica evoluzione idrica con formazione onde di piena (occlusione alveo)
