COMUNE DI VARESE

SCENARIO DI RISCHIO IDROGEOLOGICO

SRIG_013 - Versante nucleo storico di Bizzozero

Febbraio 2022

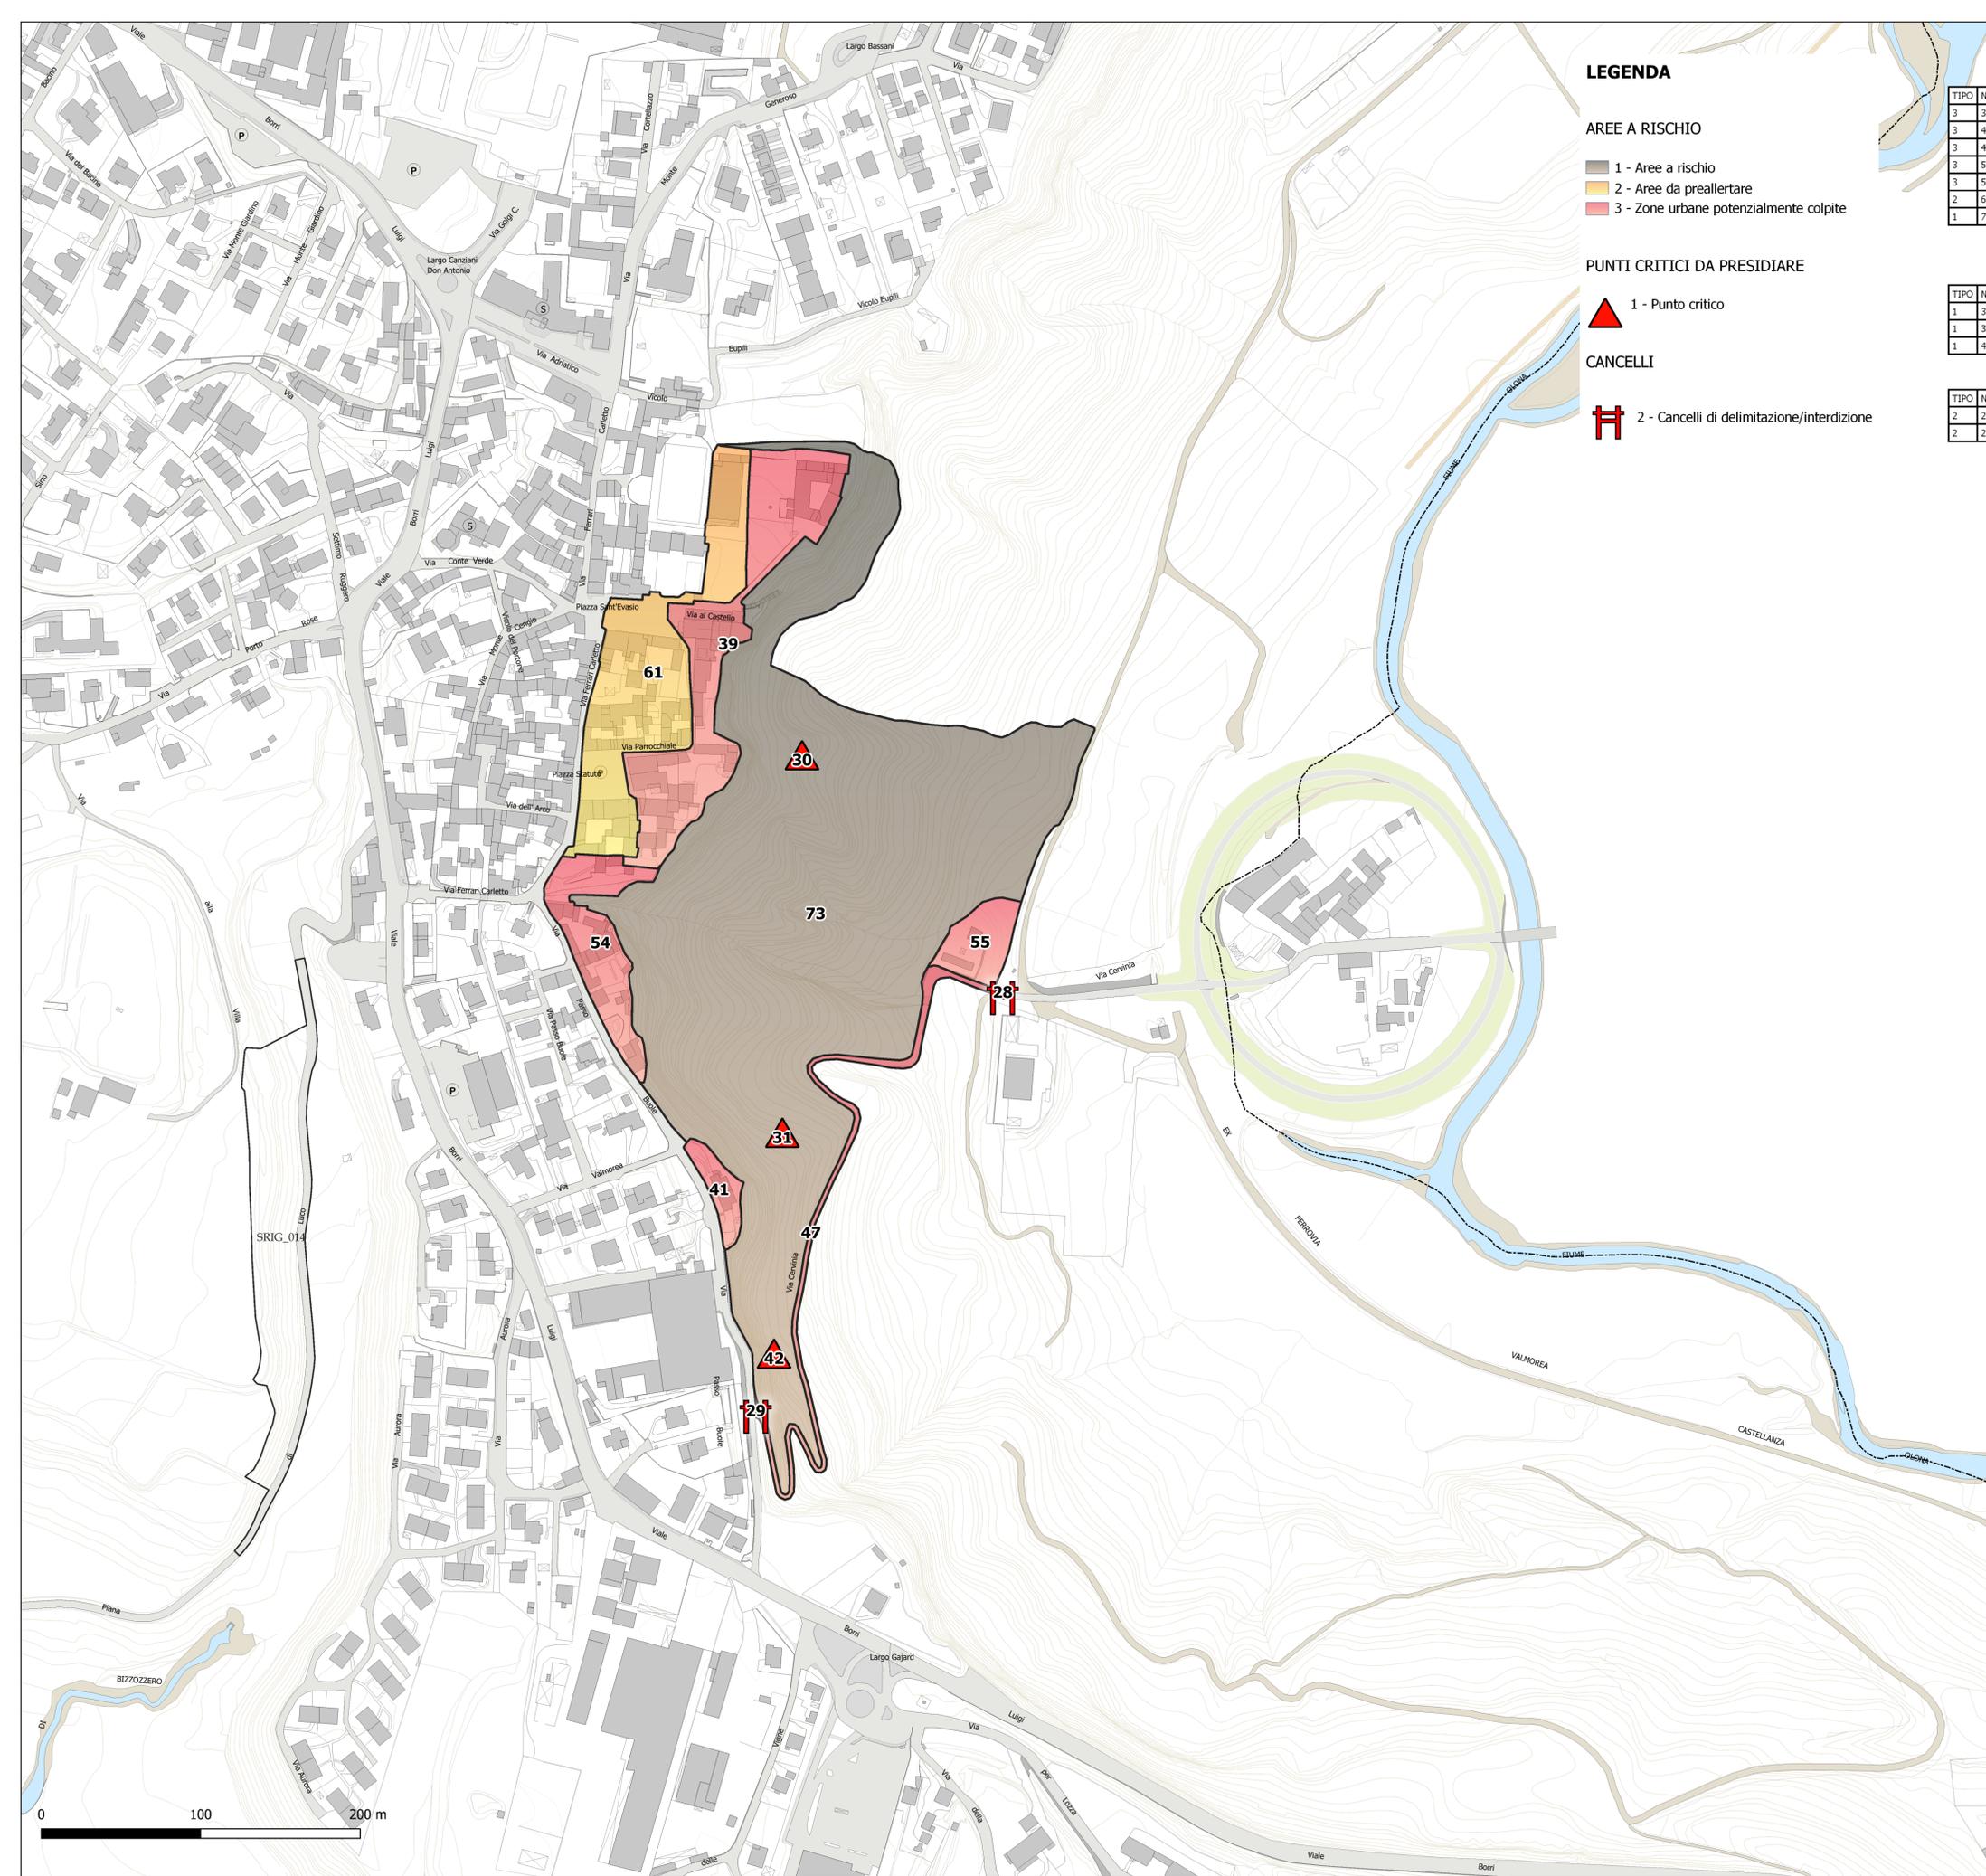
| TIPO | N. | DESCRIZIONE | NOTE |
|---|---|--|--|
| 1 | 73 | Versante di Bizzozero | Evoluzione dinamica geomorfologica con arretramento del ciglio di versante |

| TIPO | N. | DESCRIZIONE | INDIRIZZO | NOTE |
|---|---|---|---|---|
| 1 | 30 | Versante | Nucleo di Bizzozero a valle | Verifica evoluzione geomorfica, trasporto detritico roccioso su sedime stradale |
| 1 | 31 | Versante | Nucleo di Bizzozero a monte | Verifica evoluzione geomorfica, trasporto detritico roccioso su sedime stradale |
| 1 | 42 | Versante | Via Cervinia (a monte) versante nucleo di Bizzozero | Verifica evoluzione geomorfica, trasporto detritico su sedime stradale |

| TIPO | N. | DESCRIZIONE | INDIRIZZO | NOTE |
|---|---|---|--|---|
| 2 | 28 | Limitazione traffico veicolare | Via Cervinia limitrofo civico n. 60 a valle dei Mulini di Gurone | Chiusura via Cervinia |
| 2 | 29 | Limitazione traffico veicolare | Via Passo Buole innesto via Cervinia | Chiusura via Cervinia |
